### **RELATÓRIO DE FISCALIZAÇÃO AGENERSA/CASAN Nº 299/2024**

| <b>Local Fiscalizado</b> | EEAT Manoel Mota (Colégio) | | |
| <b>Objetivo da Fiscalização</b> | Verificar as condições de operação e manutenção do S.A.A. | | |

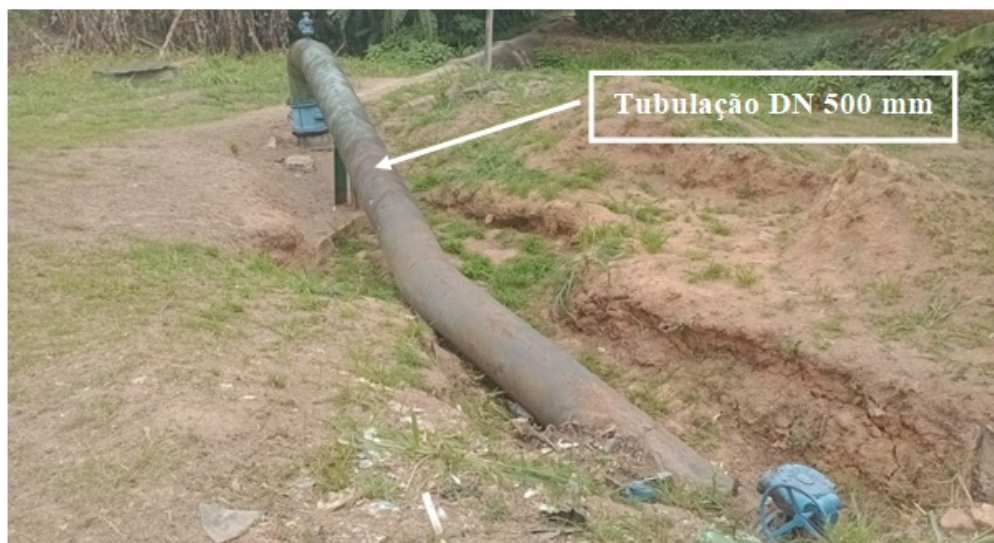
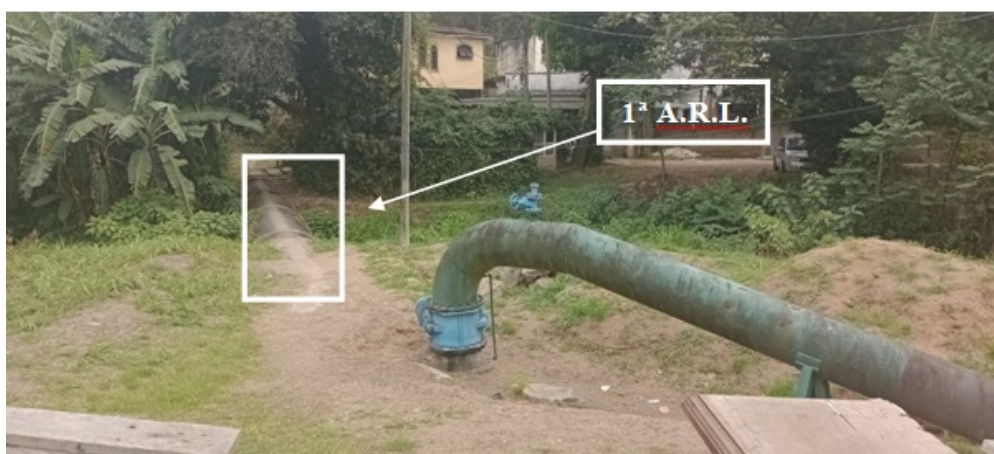
Cerca de 140 l/s são desviados da adutora das Lajes para abastecer Paracambi, por meio de uma adutora de DN 500 mm (fotos 1 e

Foto 1 – Alça hidráulica (tubulação DN 500 mm) que sai da 1ª Adutora de Ribeirão das Lajes (1ª A.R.L.)

Foto 2 – Alça hidráulica (tubulação DN 500 mm) que sai da 1ª Adutora de Ribeirão das Lajes (1ª A.R.L.)

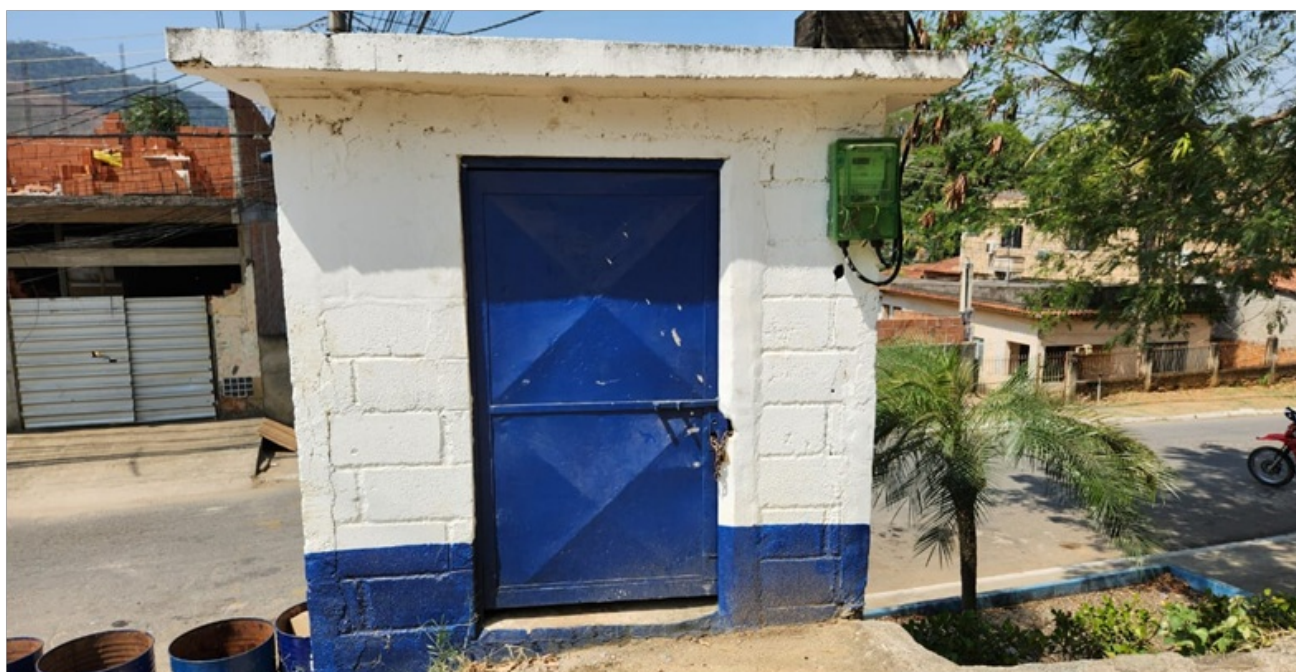
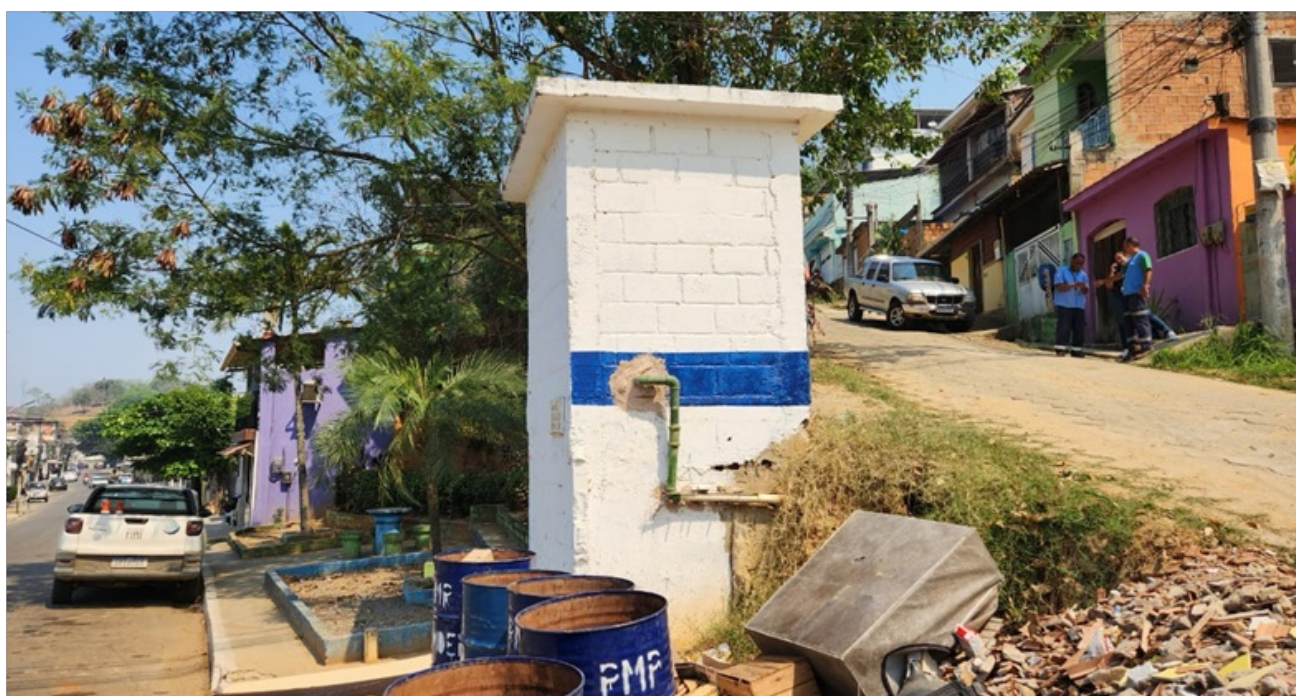
Situada à Ladeira Manoel Mota da Silva, esquina com rua Antônio Malaquias, bairro Lages, estando localizada em um abrigo de alvenaria (fotos 3 e 4).

Foto 3 – Vista frontal do abrigo da elevatória

Foto 4 – Vista lateral do abrigo da elevatória

| CONSERVAÇÃO E LIMPEZA | SIM | NÃO | OBS |
|---|---|---|---|
| Existe identificação da Concessionária na estação elevatória (EEAT)? | | X | Apenas a pintura (fotos 3 e 4) |

| Existe sinalização de risco de choque elétrico? | | X | Foto 3 |

- Ø instalação da identificação da Concessionária na elevatória;
- Ø adequação da fiação elétrica;
- Ø instalação de iluminação artificial;
- Ø a sinalização de risco de choque elétrico.

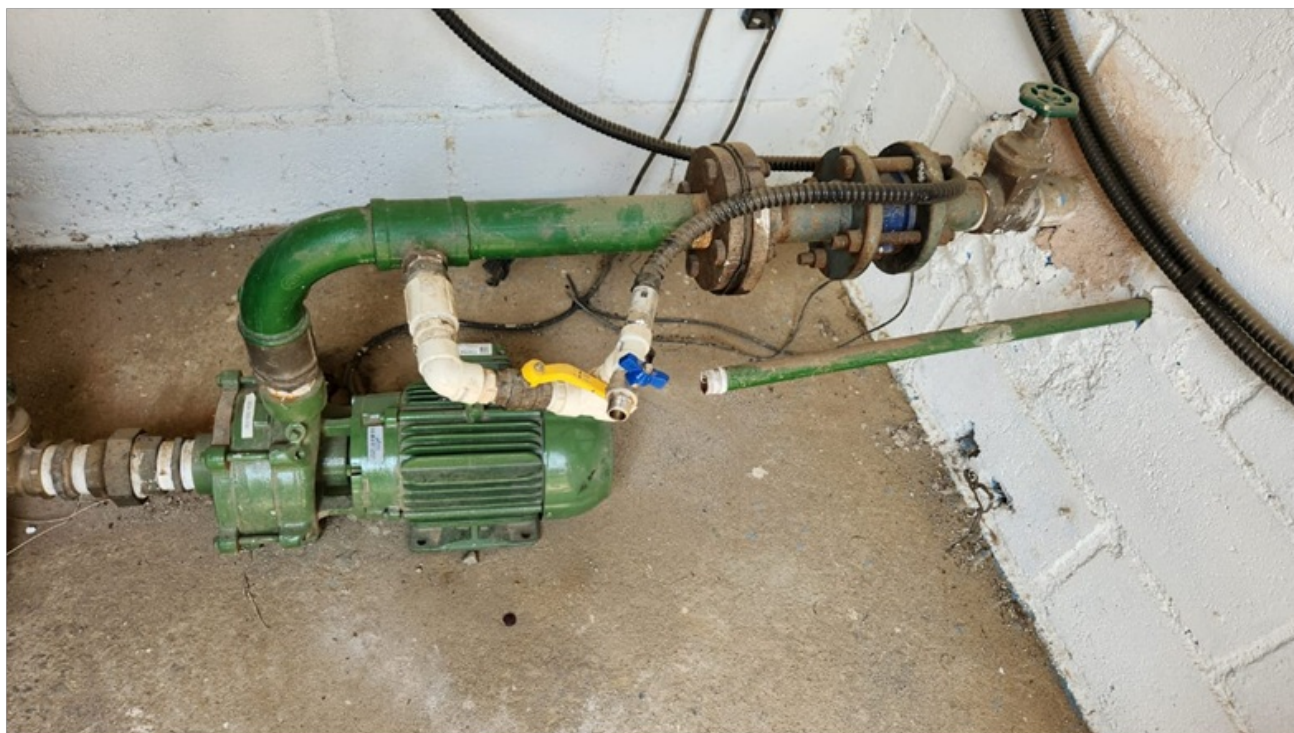
A elevatória é composta por uma motobomba centrífuga, com tubulação de retaguarda e recalque tendo o mesmo diâmetro (DN 50 mm) (foto 5). A potência do motor da bomba é de 5 CV.

Foto 5 – Tubulação de retaguarda e recalque

| Os equipamentos elétricos do conjunto motobomba estão adequadamente protegidos? | | X | Foto 5 |

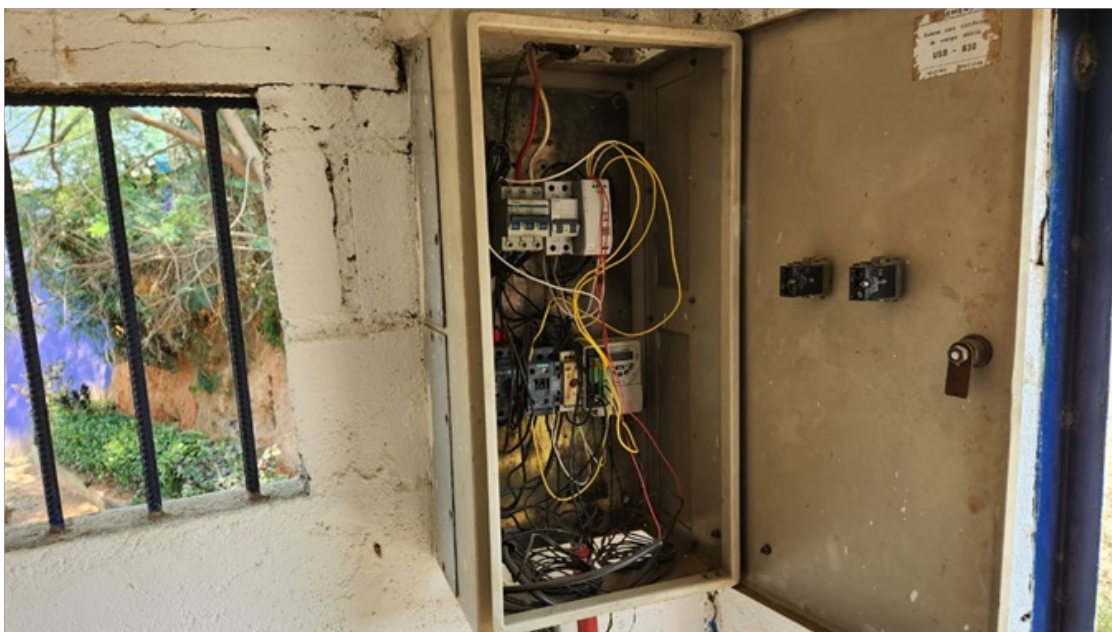
| Em relação ao painel do conjunto motobomba, os equipamentos elétricos estão em bom estado de conservação? | X | | Foto 8 |

Foto 8 – Pannel de automação da elevatória
