### **RELATÓRIO DE FISCALIZAÇÃO AGENERSA/CASAN Nº 300/2024**

| <b>Local Fiscalizado</b> | EEAT Ely Loredó | | |
| <b>Objetivo da Fiscalização</b> | Verificar as condições de operação e manutenção do S.A.A. | | |

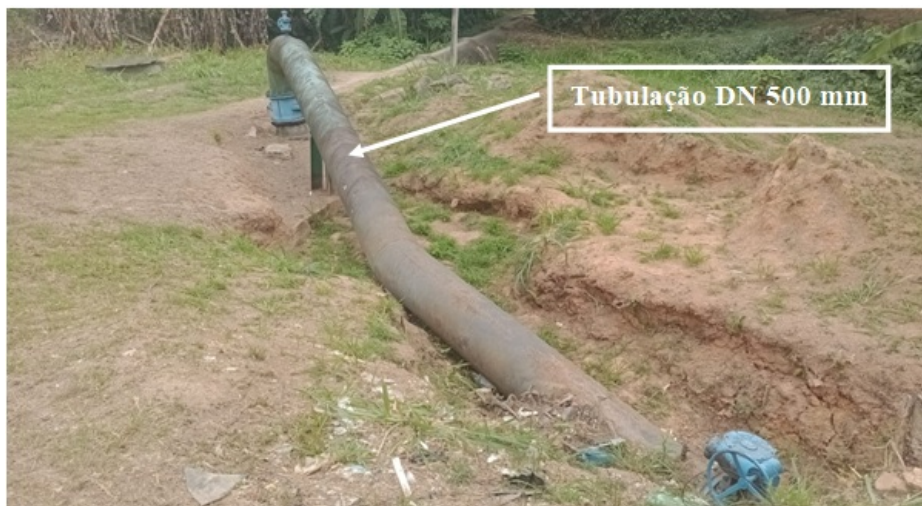
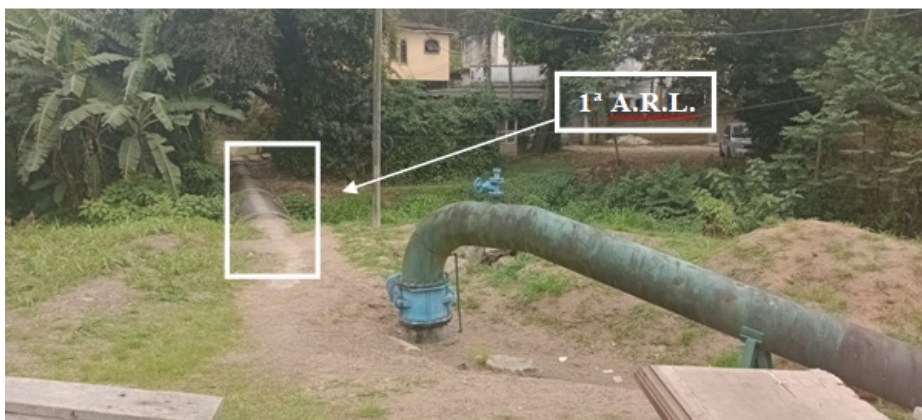
Cerca de 140 l/s são desviados da adutora das Lajes para abastecer Paracambi, por meio de uma adutora de DN 500 mm (fotos 1 e 2). A água desviada é então pressurizada por meio de um “booster principal”, chamado de Booster Paracambi.

Foto 1 – Alça hidráulica (tubulação DN 500 mm) que sai da 1ª Adutora de Ribeirão das Lajes (1ª A.R.L.)

Foto 2 – Alça hidráulica (tubulação DN 500 mm) que sai da 1ª Adutora de Ribeirão das Lajes (1ª A.R.L.)

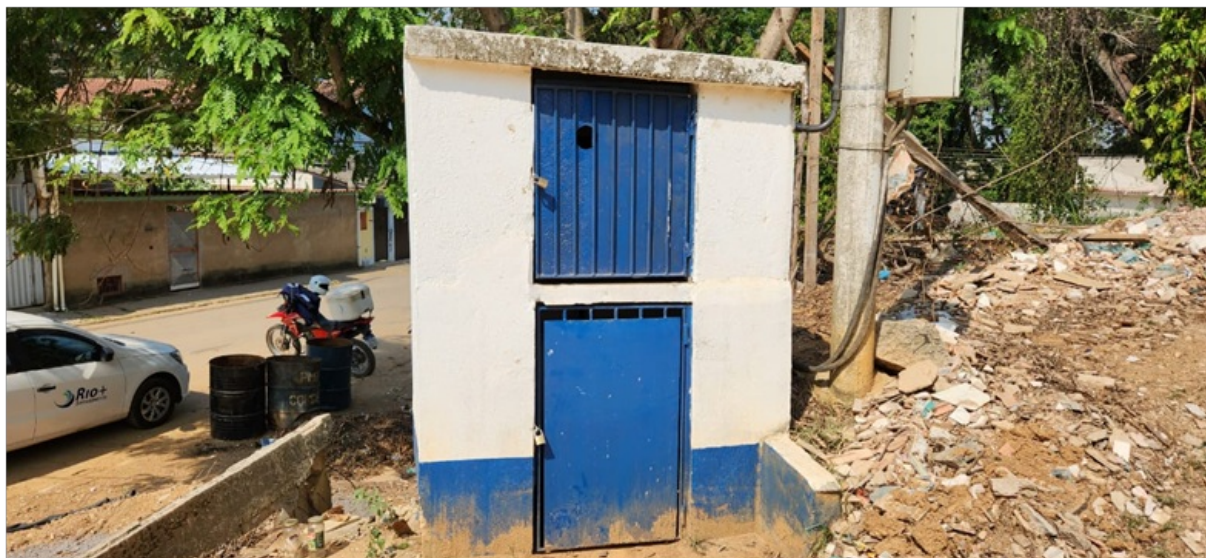
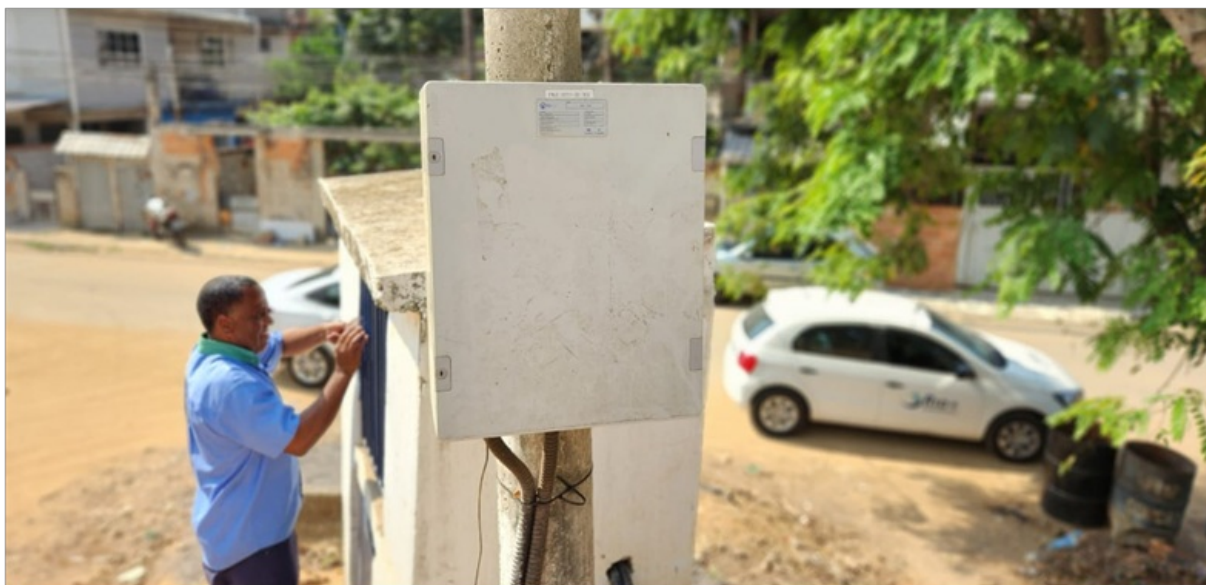
Localizada na rua Ely Lored, esquina com Rua Afonso Araujo, Bairro Lajes, a elevatória é composta por uma motobomba centrífuga, situada em um abrigo de alvenaria (fotos 3 e 4). A tubulação de retaguarda e recalque tem o mesmo diâmetro (DN 50 mm) (foto 5). A potência do motor da bomba é de 3 CV.

Foto 3 – Vista frontal do abrigo da elevatória

Foto 4 – Vista lateral do abrigo da elevatória

| CONSERVAÇÃO E LIMPEZA | SIM | NÃO | OBS |
|---|---|---|---|
| Existe identificação da Concessionária na estação elevatória (EEAT)? | | X | Apenas a pintura (fotos 3 e 4) |

| Existe sinalização de risco de choque elétrico? | | X | Foto 3 |

- Ø a identificação cores da Concessionária no abrigo da elevatória;
- Ø adequação da fiação e dos equipamentos elétricos;
- Ø a sinalização de risco de choque elétrico.

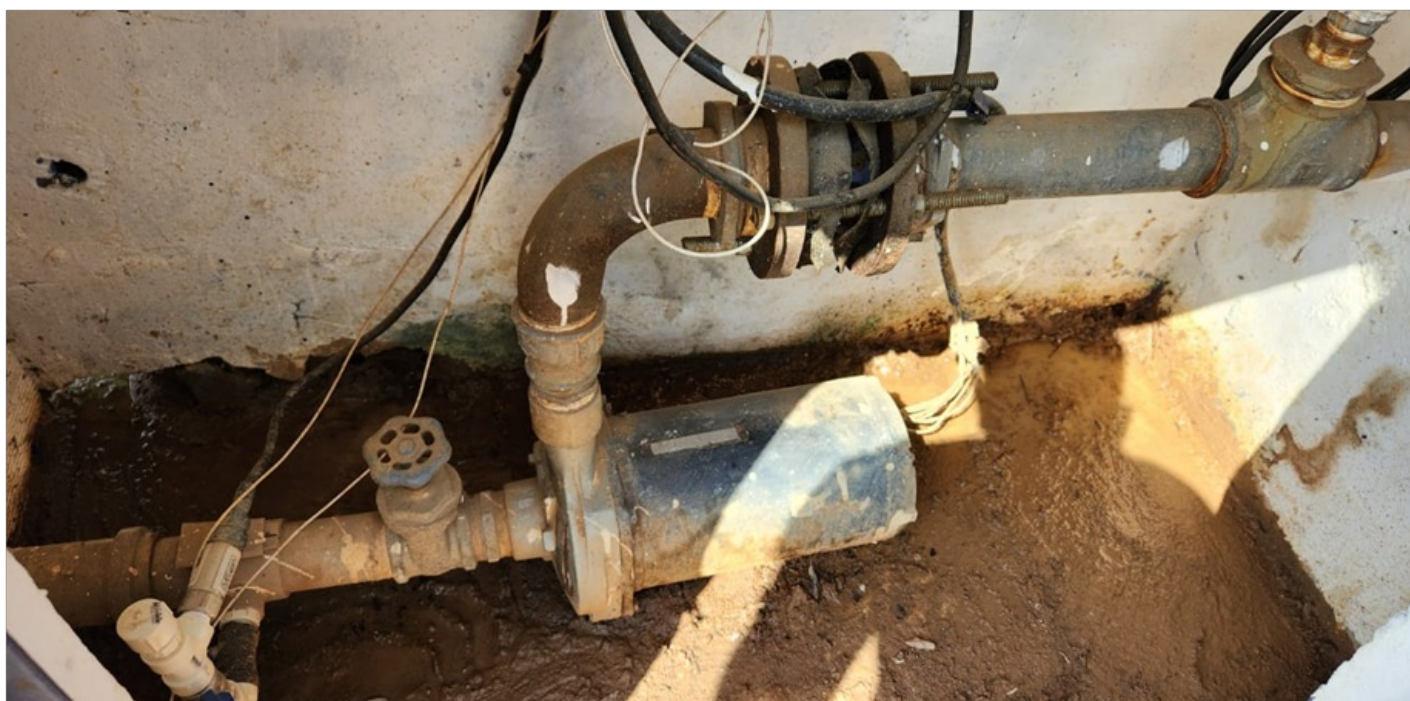
Foto 5 – Tubulação de retaguarda e recalque

| Os equipamentos elétricos do conjunto motobomba estão adequadamente protegidos? | | X | Foto 5 |

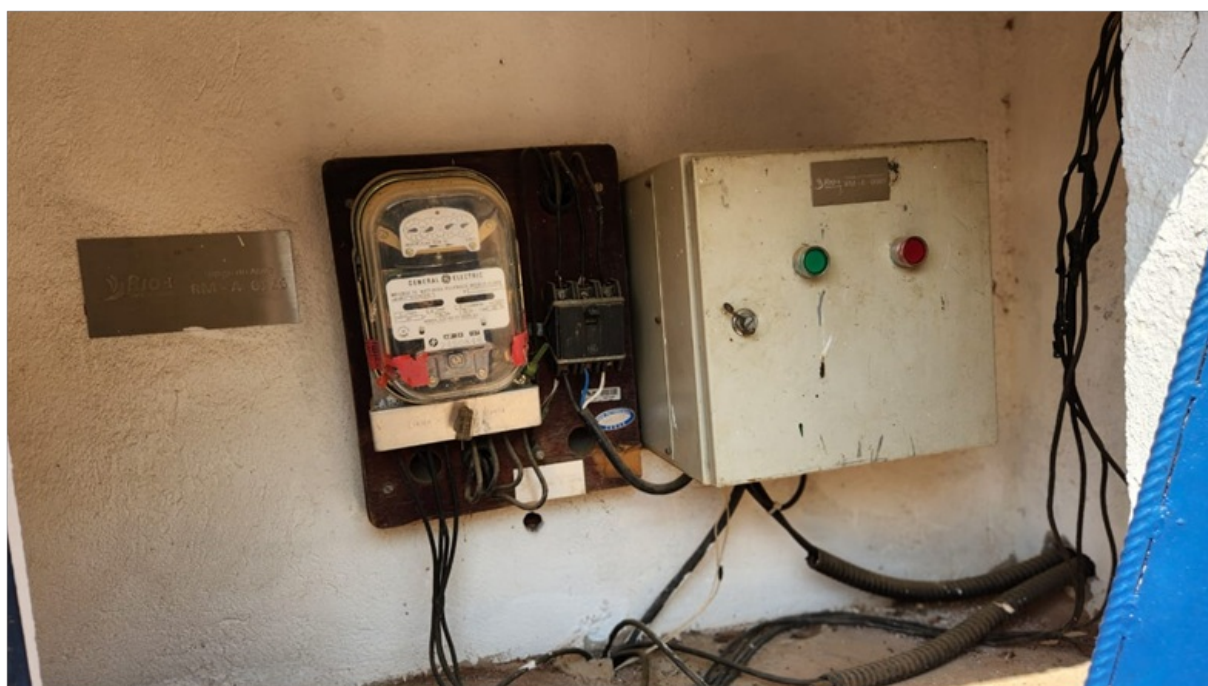
| Em relação ao painel do conjunto motobomba, os equipamentos elétricos estão adequadamente protegidos? | | X | Foto 6 |

Foto 6 – Fiação elétrica não protegida

- Ø falta de identificação da Concessionária na elevatória;
- Ø a fiação e os equipamentos elétricos não estão adequadamente protegidos;
- Ø falta de sinalização de risco de choque elétrico.

descritos acima, sejam sanados no prazo de 30 (trinta) dias, visando o bom andamento dos serviços. Sendo assim, providenciar:
