### **RELATÓRIO DE FISCALIZAÇÃO AGENERSA/CASAN Nº 301/2024**

| <b>Local Fiscalizado</b> | EEAT Tancredo Neves (Favelinha) | | |
| <b>Objetivo da Fiscalização</b> | Verificar as condições de operação e manutenção do S.A.A. | | |

#### **EEAT Tancredo Neves (Favelinha)**

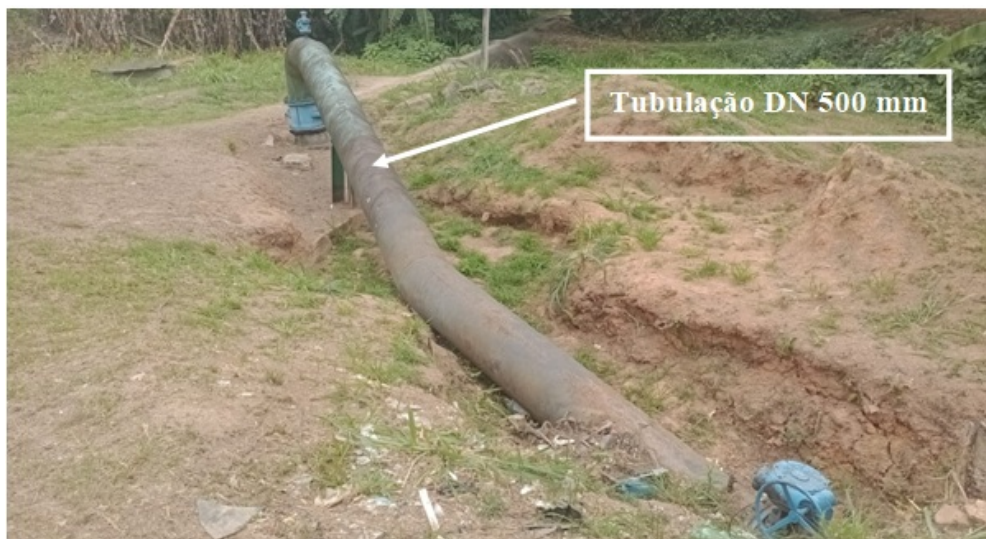
Foto 1 – Alça hidráulica (tubulação DN 500 mm) que sai da 1ª Adutora de Ribeirão das Lajes (1ª A.R.L.)

Cerca de 140 l/s são desviados da adutora das Lajes para abastecer Paracambi, por meio de uma adutora de DN 500 mm (fotos 1 e 2).

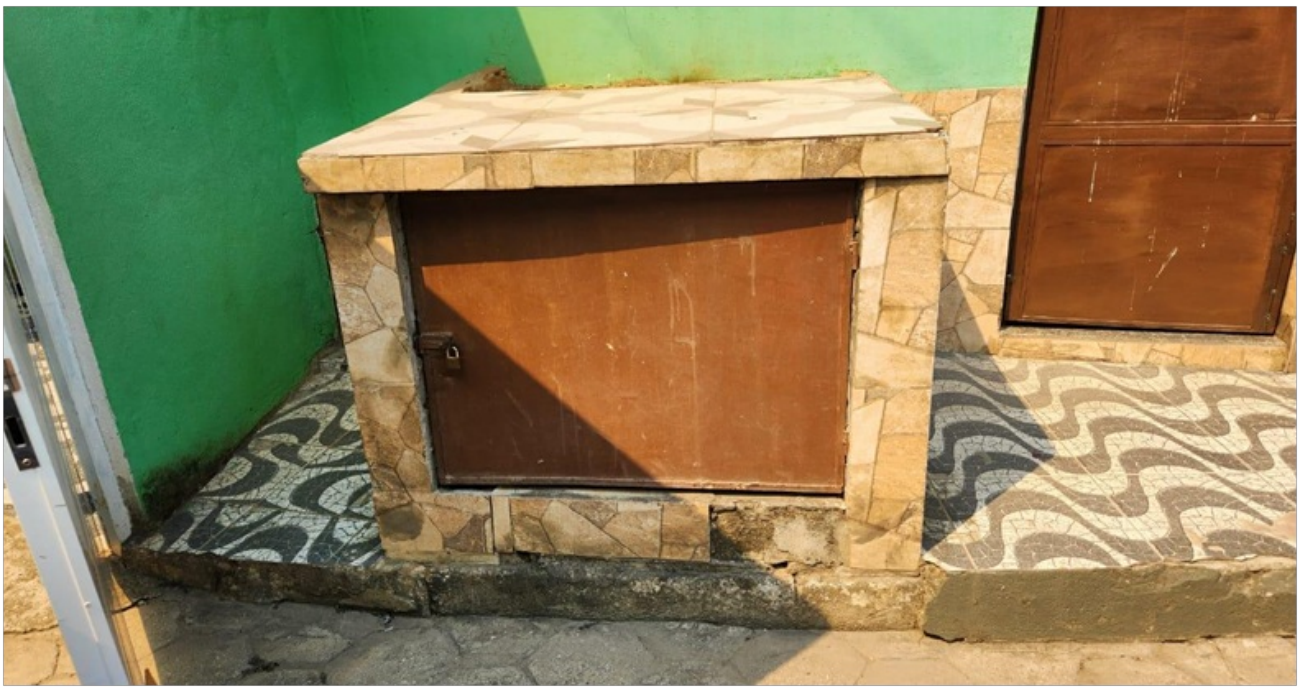
Foto 3 – Abrigo de alvenaria

A elevatória é composta por uma motobomba centrífuga, localizada em um abrigo de alvenaria (foto 3). A tubulação de retaguarda e de recalque tem o mesmo diâmetro (DN 50 mm) (foto 4). A potência do motor da bomba é de 3 CV.

| <b>CONSERVAÇÃO E LIMPEZA</b> | <b>SIM</b> | <b>NÃO</b> | <b>OBS</b> |
|---|---|---|---|
| Existe identificação da Concessionária na estação elevatória (EEAT)? | | X | Foto 3 |
| Existe sinalização de risco de choque elétrico? | | X | Foto 3 |

- ☐ falta pintura e identificação da Concessionária no abrigo da elevatória;
- ☐ a fiação e os equipamentos elétricos não estão adequadamente protegidos;
- ☐ falta de sinalização de risco de choque elétrico.

- ☐ identificar no abrigo da elevatória;
- ☐ adequação da fiação e dos equipamentos elétricos;
- ☐ a sinalização de risco de choque elétrico.

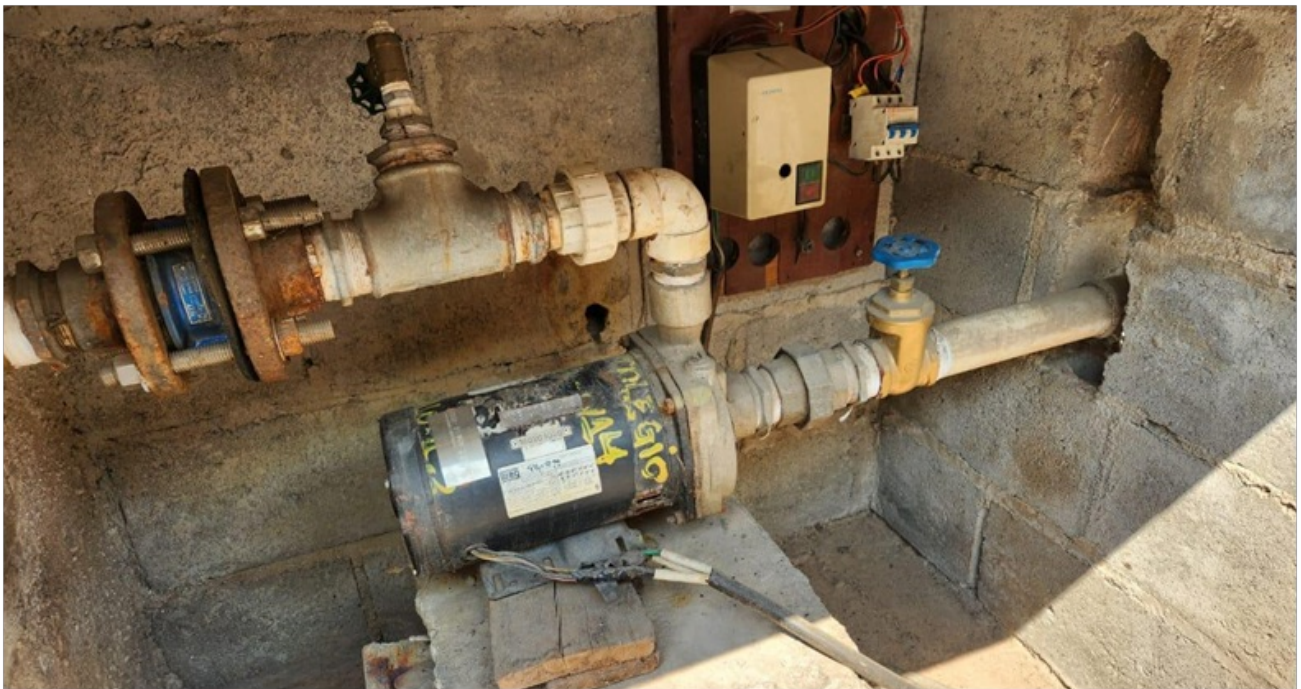
Foto 4 – Tubulação de retaguarda e recalque

| <b>CONSERVAÇÃO E LIMPEZA</b> | <b>SIM</b> | <b>NÃO</b> | <b>OBS</b> |
|---|---|---|---|
| Os equipamentos elétricos do conjunto motobomba estão adequadamente protegidos? | | X | Foto 04 |
| Em relação ao painel do conjunto motobomba, os equipamentos elétricos estão adequadamente protegidos? | | X | Foto 4 |
