**RELATÓRIO DE FISCALIZAÇÃO AGENERSA/CASAN Nº 303/2024**

| <b>Local Fiscalizado</b> | EEAT 6 – Rua Profª. Orminda lopes s/n, esquina com a rua Jose Rodrigues Cabral, Bairro Lopes | | |
| <b>Objetivo da Fiscalização</b> | Verificar as condições de operação e manutenção do S.A.A. | | |

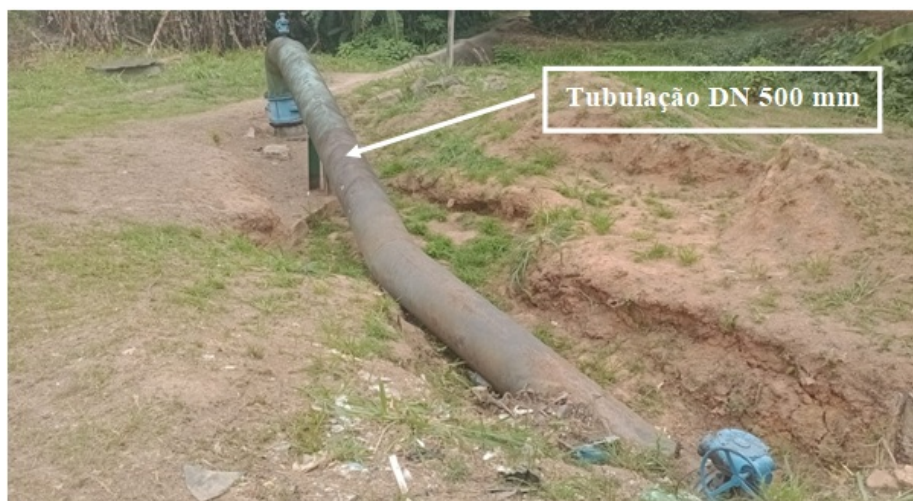
Cerca de 140 l/s são desviados da adutora das Lajes para abastecer Paracambi, por meio de uma adutora de DN 500 mm (fotos 1 e 2). A água desviada é então pressurizada por meio de um “booster principal”, chamado de Booster Paracambi.

Foto 1 – Alça hidráulica (tubulação DN 500 mm) que sai da 1ª Adutora de Ribeirão das Lajes (1ª A.R.L.)

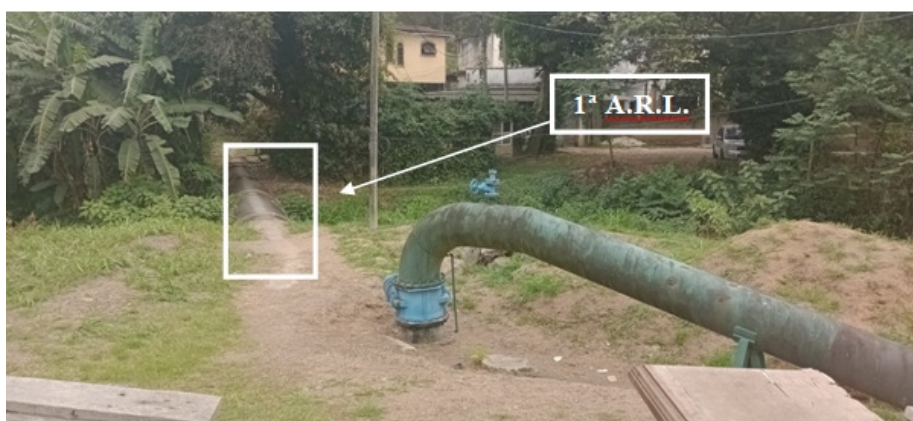
Foto 2 – Alça hidráulica (tubulação DN 500 mm) que sai da 1ª Adutora de Ribeirão das Lajes (1ª A.R.L.)

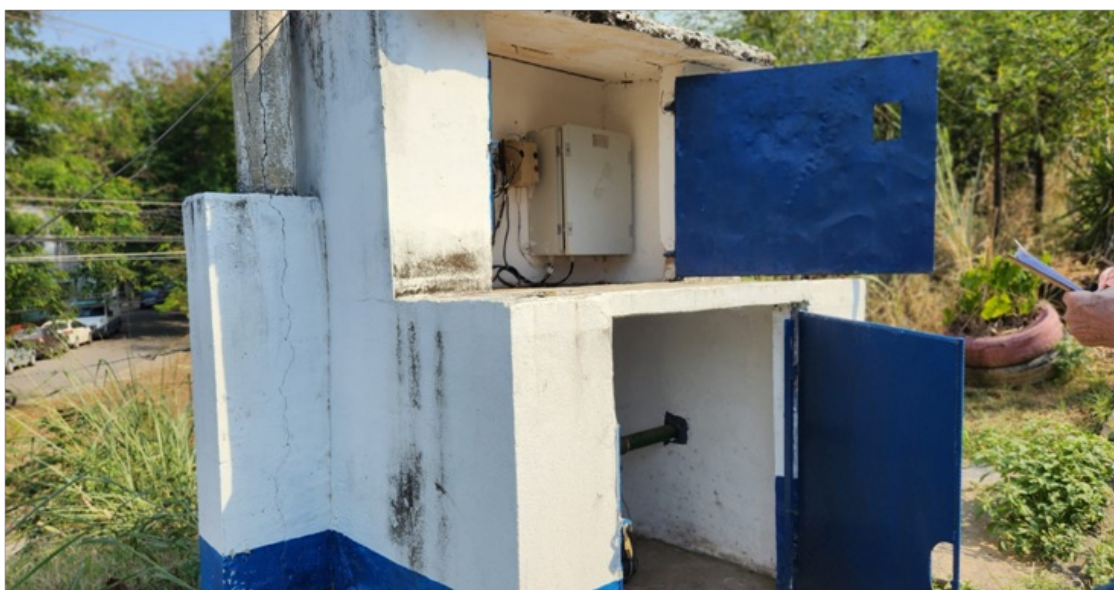
Situada na rua Profª. Orminda lopes s/n, esquina com a rua Jose Rodrigues Cabral, bairro Lajes a elevatória é composta por uma motobomba centrífuga, localizada em um abrigo de alvenaria (foto 3). A tubulação de retaguarda e de recalque tem o mesmo diâmetro (DN 50 mm) (foto 4). A potência do motor da bomba é de 3 CV.

Foto 3 – Abrigo de alvenaria

| CONSERVAÇÃO E LIMPEZA | SIM | NÃO | OBS |
|---|---|---|---|
| Existe identificação da Concessionária na estação elevatória (EEAT)? | | X | Apenas a pintura (foto 3) |

| Existe sinalização de risco de choque elétrico? | | X | Foto 3 |

- Ø a identificação cores da Concessinária no abrigo da elevatória;
- Ø adequação da fiação e dos equipamentos elétricos;
- Ø a sinalização de risco de choque elétrico.

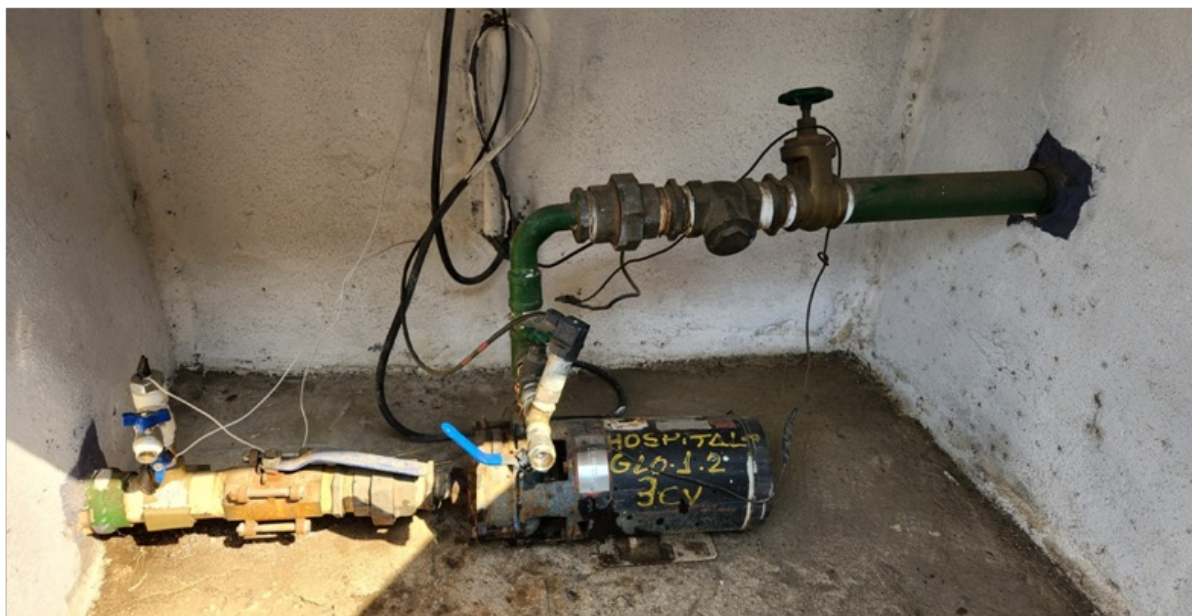
Foto 4 – Tubulação de retaguarda e recalque

| CONSERVAÇÃO E LIMPEZA | SIM | NÃO | OBS |
|---|---|---|---|
| Os equipamentos elétricos do conjunto motobomba estão adequadamente protegidos? | | X | Foto 4 |

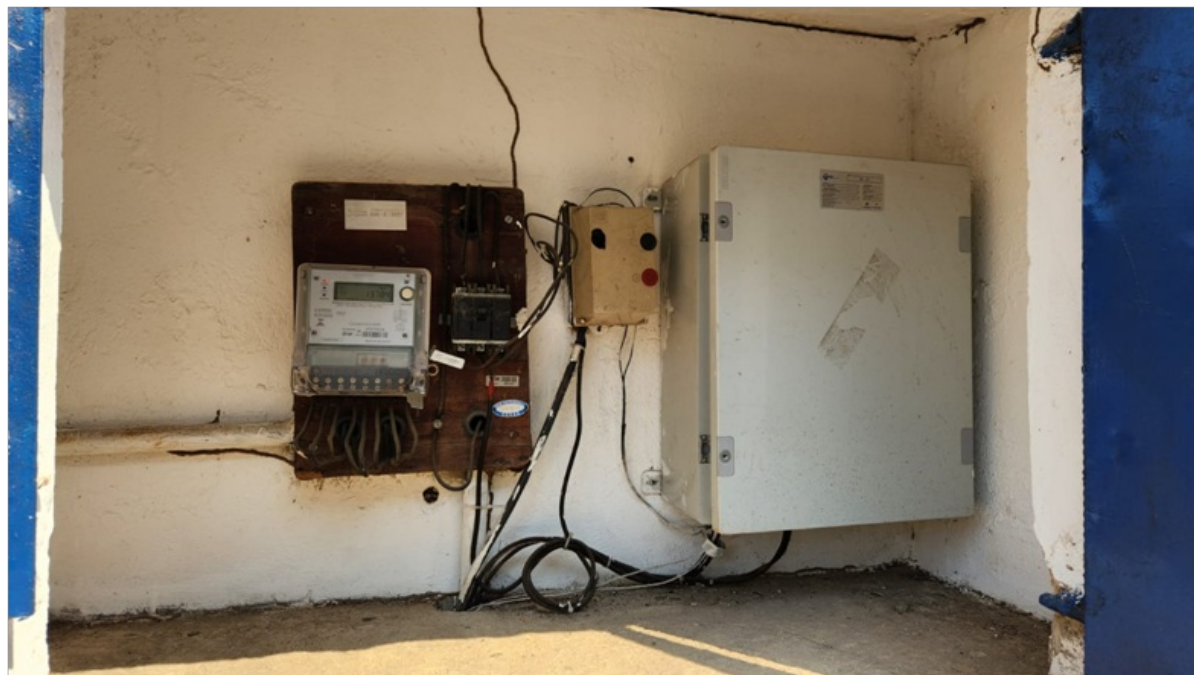
| CONSERVAÇÃO E LIMPEZA | SIM | NÃO | OBS |
|---|---|---|---|
| Em relação ao painel do conjunto motobomba, os equipamentos elétricos estão adequadamente protegidos? | | X | Foto 5 |

Foto 5 – Fiação elétrica não protegida

- Ø falta de identificação da Concessionária na elevatória;
- Ø a fiação e os equipamentos elétricos não estão adequadamente protegidos;
- Ø falta de sinalização de risco de choque elétrico.
