### **RELATÓRIO DE FISCALIZAÇÃO AGENERSA/CASAN Nº 304/2024**

| <b>Local Fiscalizado</b> | EEAT 7 - Rua Jaime Marques, nº49 | | |
| <b>Objetivo da Fiscalização</b> | Verificar as condições de operação e manutenção do S.A.A. | | |

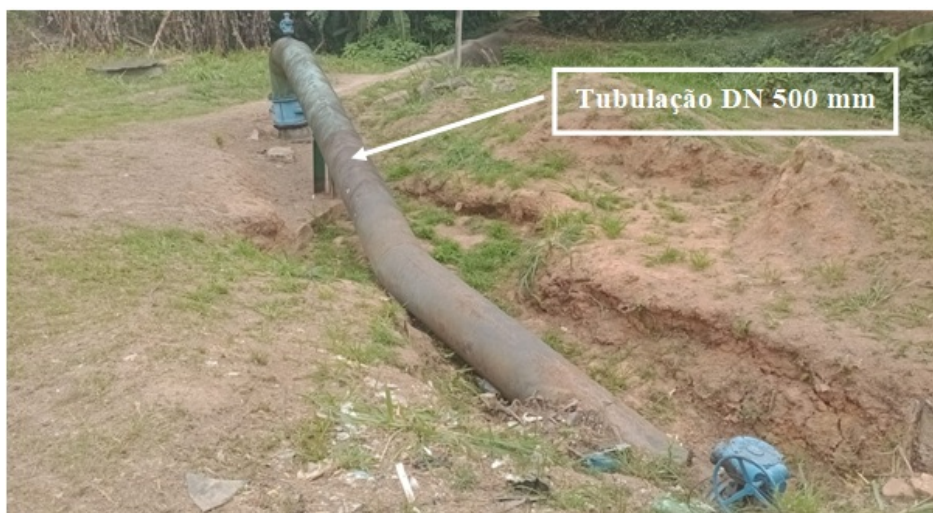
Cerca de 140 l/s são desviados da adutora das Lajes para abastecer Paracambi, por meio de uma adutora de DN 500 mm (fotos 1 e 2). A água desviada é então pressurizada por meio de um “booster principal”, chamado de Booster Paracambi.

Foto 1 – Alça hidráulica (tubulação DN 500 mm) que sai da 1ª Adutora de Ribeirão das Lajes (1ª A.R.L.)

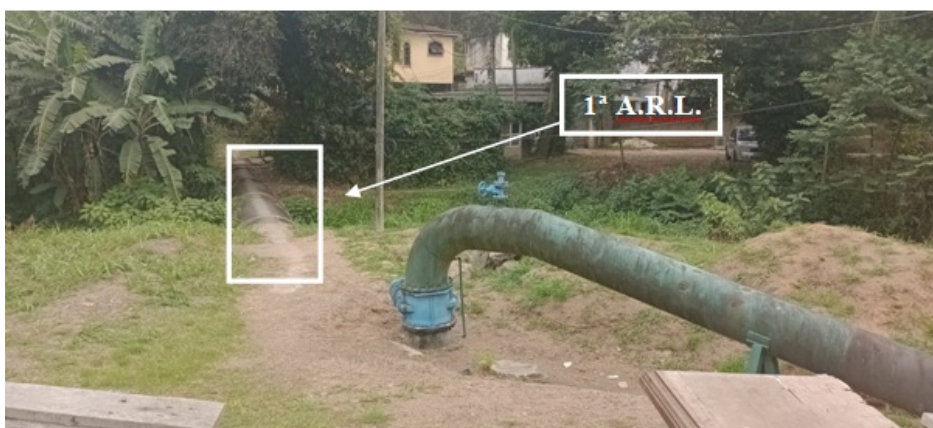
Foto 2 – Alça hidráulica (tubulação DN 500 mm) que sai da 1ª Adutora de Ribeirão das Lajes (1ª A.R.L.)

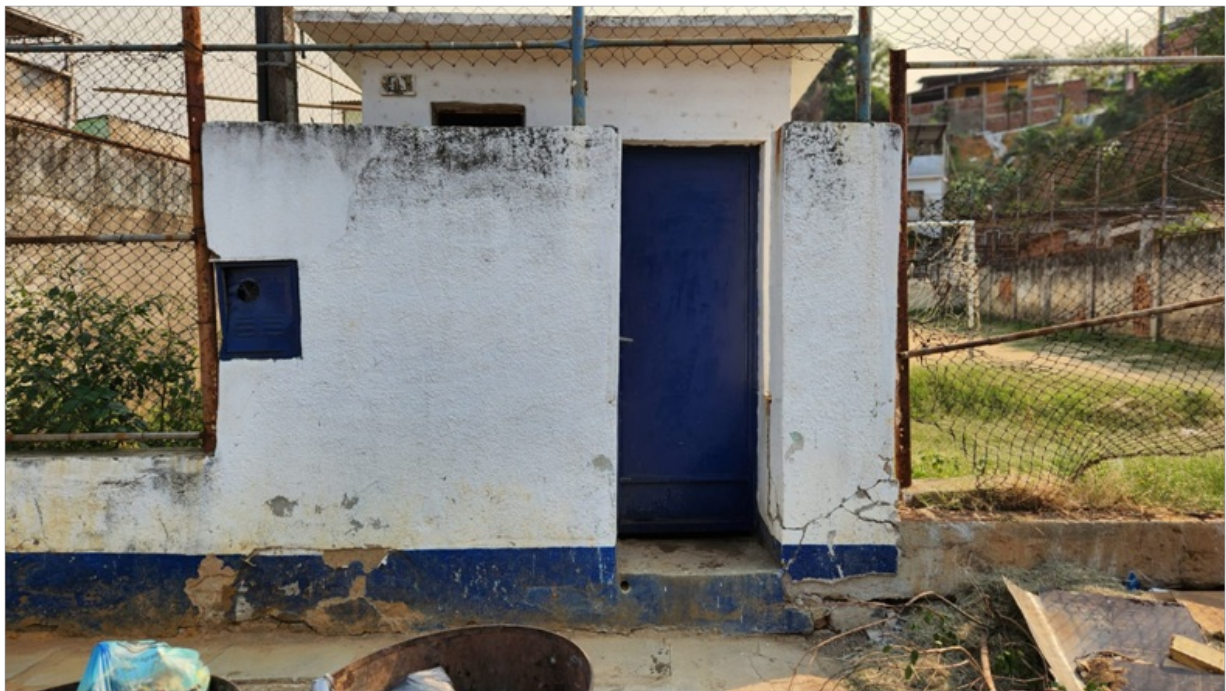
Também chamada de EEAT Estação ou Cancela, a Estação Elevatória está situada na rua Jaime Marques nº49, bairro Lajes. A elevatória é composta por uma motobomba centrífuga, potência de 15 CV, localizada em um abrigo de alvenaria (foto 3), com dimensões aproximadas de 2,20m (c) x 1,70m (l) x 2,90m (h). A tubulação de retaguarda tem DN 100 mm e de recalque DN 50 mm (foto 4).

Foto 3 – Abrigo de alvenaria

| CONSERVAÇÃO E LIMPEZA | SIM | NÃO | OBS |
|---|---|---|---|
| Existe identificação da Concessionária na estação elevatória (EEAT)? | | X | Apenas a pintura (foto 3) |

| Existe sinalização de risco de choque elétrico? | | X | Foto 3 |

- Ø a identificação da concessinária no abrigo da elevatória;
- Ø o reparo dos vazamentos;
- Ø adequação da fiação e dos equipamentos elétricos;
- Ø a sinalização de risco de choque elétrico;
- Ø reparo da armadura.

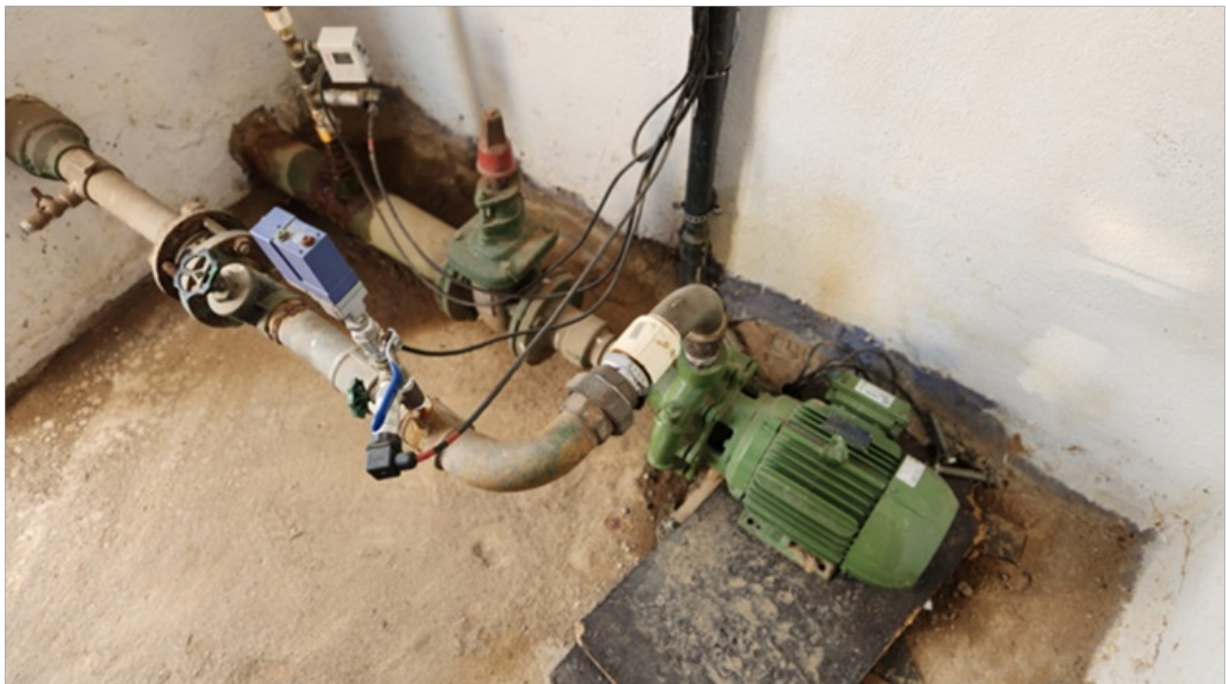
Foto 4 – Tubulação de retaguarda e recalque

| CONSERVAÇÃO E LIMPEZA | SIM | NÃO | OBS |
|---|---|---|---|
| Os equipamentos elétricos do conjunto motobomba estão adequadamente protegidos? | | X | Foto 4 |

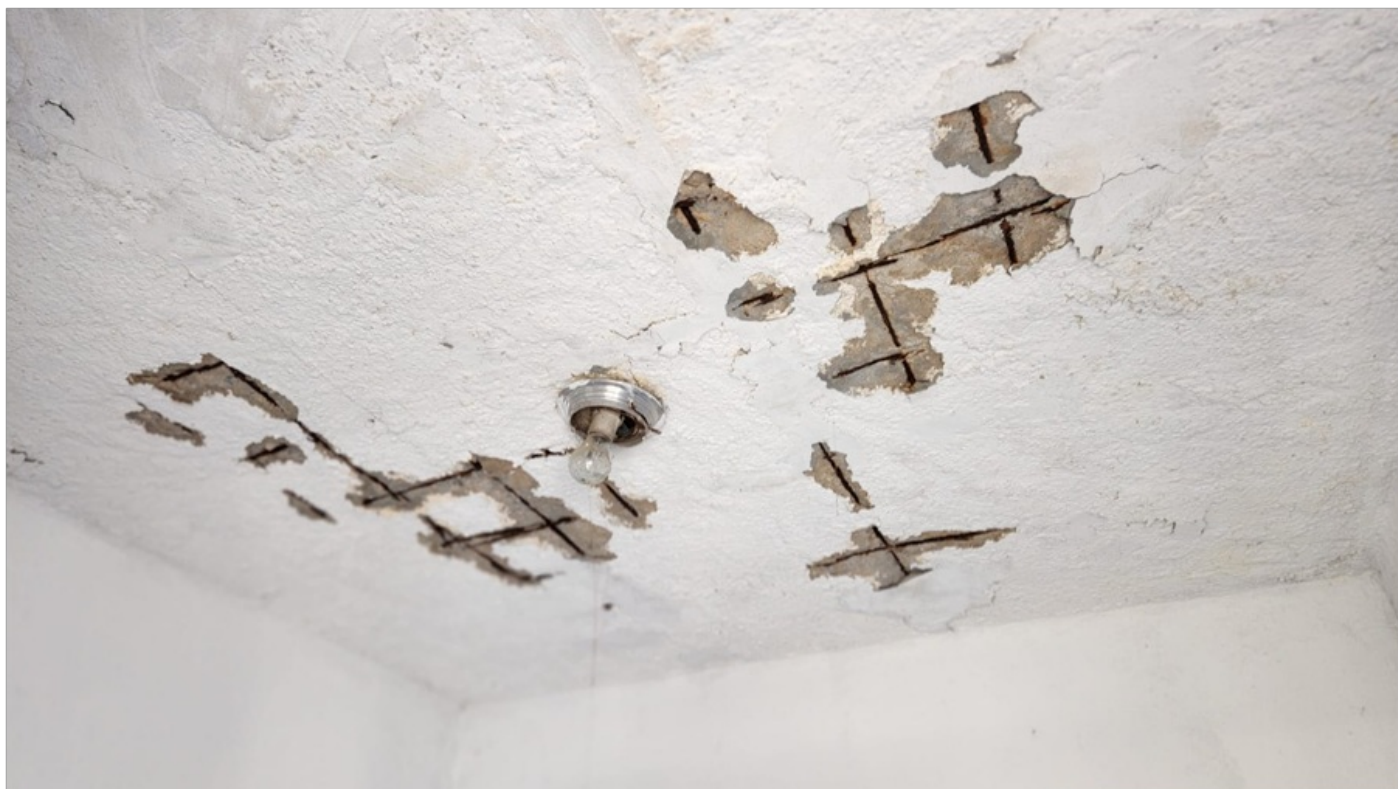
A armadura da laje do abrigo está aparente (foto 5).

Foto 5 – Ferragem aparente na laje

- Ø falta de identificação da Concessionária na elevatória;
- Ø a elevatória apresenta pequenos vazamentos;
- Ø a fiação elétrica não estão adequadamente protegida;
- Ø falta de sinalização de risco de choque elétrico;
- Ø armadura da laje exposta.
