**RELATÓRIO DE FISCALIZAÇÃO AGENERSA/CASAN Nº 309/2024**

| <b>Local Fiscalizado</b> | EEAT Capela | | |
| <b>Objetivo da Fiscalização</b> | Verificar as condições de operação e manutenção do S.A.A. | | |

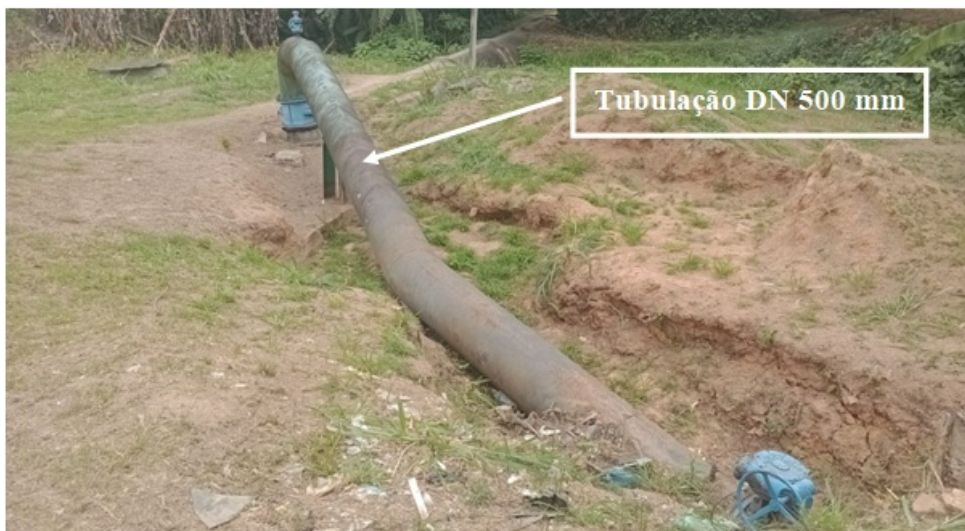
Foto 1 – Alça hidráulica (tubulação DN 500 mm) que sai da 1ª Adutora de Ribeirão das Lajes (1ª A.R.L.)

Cerca de 140 l/s são desviados da adutora das Lajes para abastecer Paracambi, por meio de uma adutora de DN 500 mm (fotos 1 e 2). A água desviada é então pressurizada por meio de um “booster principal”, chamado de Booster Paracambi.

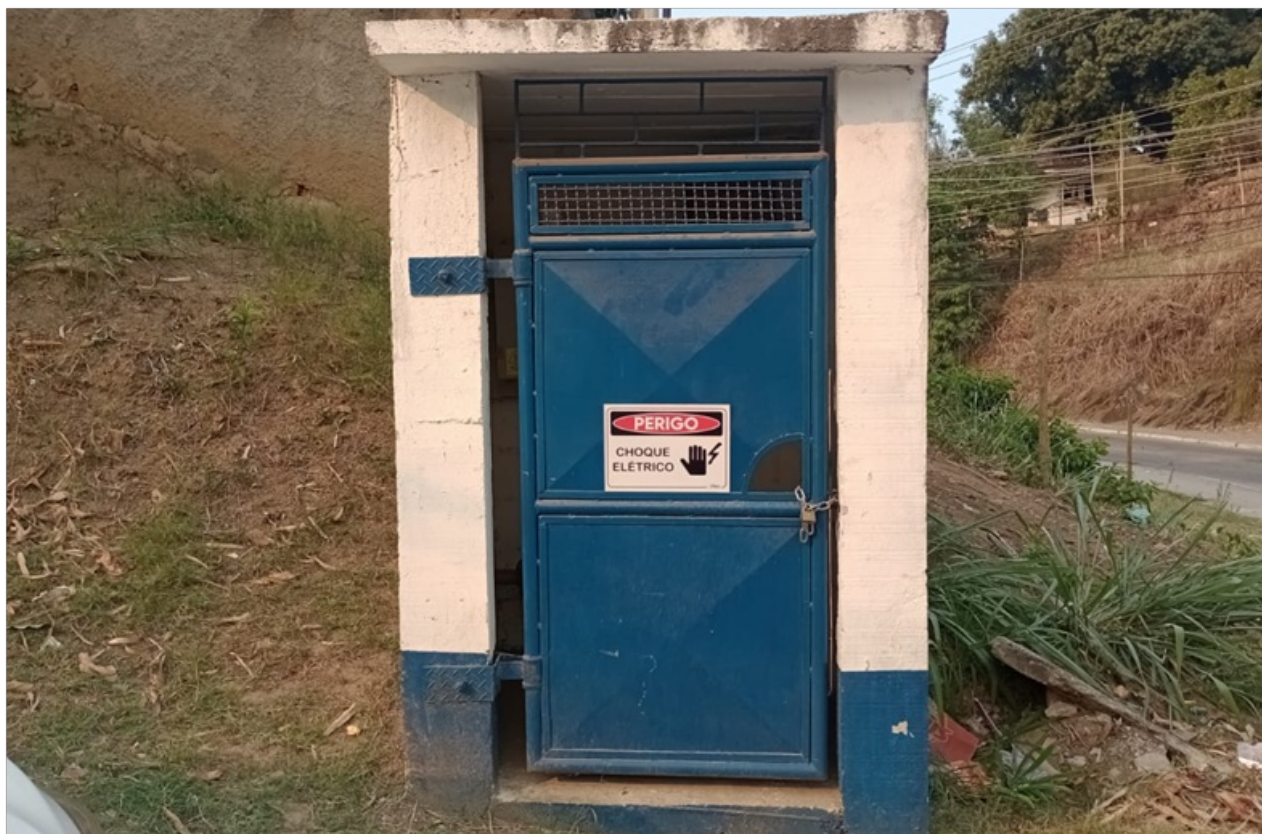
Foto 3 – Abrigo de alvenaria

A elevatória é composta por uma motobomba centrífuga, potência 3 CV, localizada em um abrigo de alvenaria (foto 3), com dimensões aproximadas de 1,40m (c) x 1,10m (l) x 2,40m (h). A tubulação de retaguarda e recalque tem o mesmo diâmetro (DN 50 mm) (foto 4).

| <b>CONSERVAÇÃO E LIMPEZA</b> | <b>SIM</b> | <b>NÃO</b> | <b>OBS</b> |
|---|---|---|---|
| Existe identificação da Concessionária na estação elevatória (EEAT)? | | X | Apenas a pintura (foto 3) |

- ☐ a pintura com as cores da Concessionária e a identificação no abrigo da elevatória;
- ☐ adequação da fiação e dos equipamentos elétricos;
- ☐ a sinalização de risco de choque elétrico.

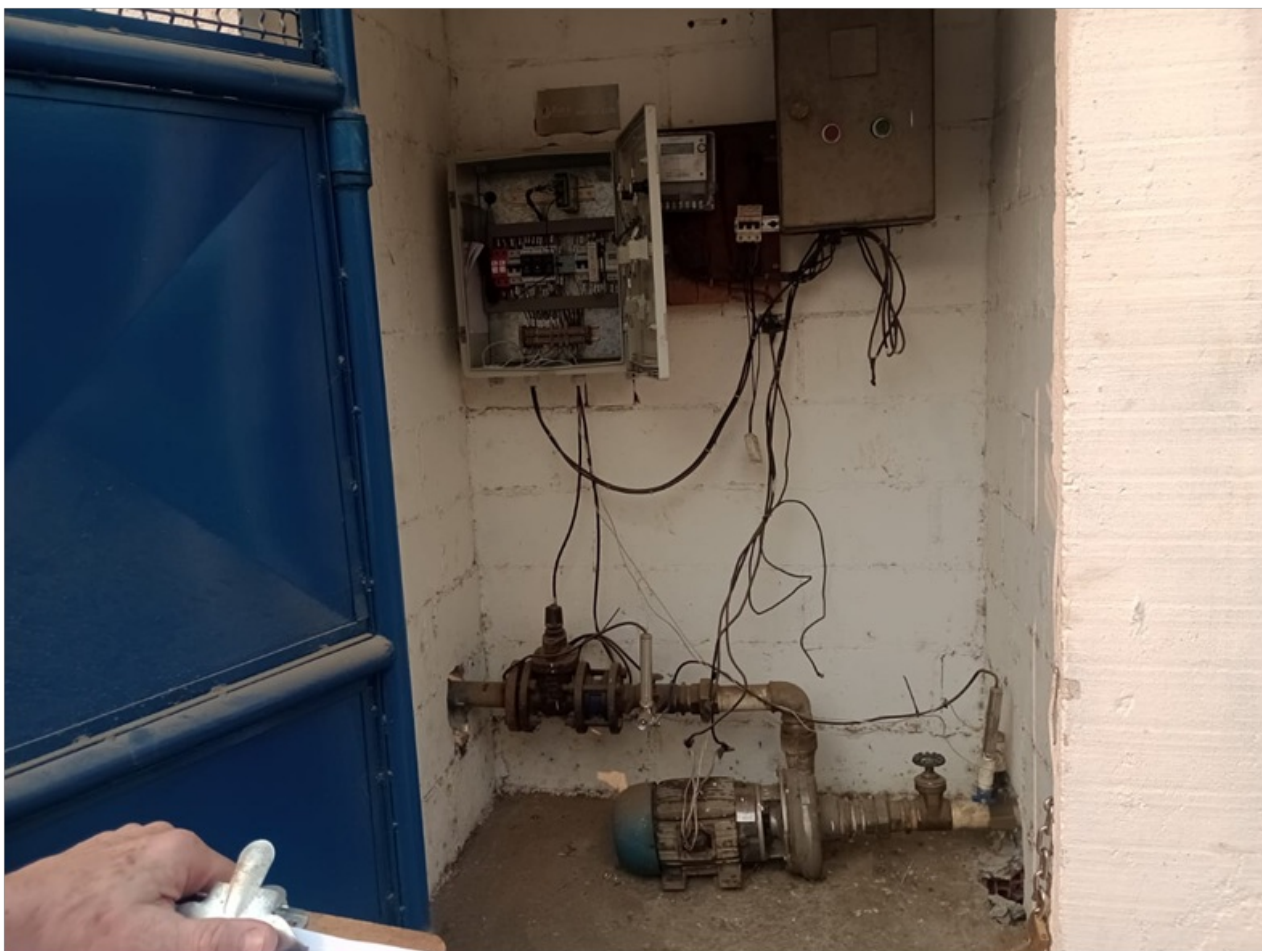
Foto 5 – Fiação elétrica

| <b>CONSERVAÇÃO E LIMPEZA</b> | <b>SIM</b> | <b>NÃO</b> | <b>OBS</b> |
|---|---|---|---|
| Os equipamentos elétricos do conjunto motobomba estão adequadamente protegidos? | | X | Foto 5 |
| Em relação ao painel do conjunto motobomba, os equipamentos elétricos estão adequadamente protegidos? | | X | Foto 5 |

- Ø falta de identificação da Concessionária na elevatória;
- Ø o abrigo não permite livre circulação do ar;
- Ø a fiação e os equipamentos elétricos não estão adequadamente protegidos;
- Ø falta de iluminação artificial.

Considerando o Art. 2º da Deliberação AGENERSA Nº. 4534, de 26 de Janeiro de 2023 que determina a análise do plano de manutenção e do estado de funcionamento das elevatórias e adutoras da CEDAE e das Concessionárias Águas do Rio 1 e 4, Iguaú e Rio+ Saneamento, recomenda-se que os itens em desacordo descritos acima, sejam sanados no prazo de 30 (trinta) dias, visando o bom andamento dos serviços. Sendo assim, providenciar:
