## **RELATÓRIO DE FISCALIZAÇÃO AGENERSA/CASAN Nº 319/2024**

| <b>Local Fiscalizado</b> | EEEB Sombrinhas - Praça das Sombrinhas - Centro, Paracambi/RJ | | |
| <b>Objetivo da Fiscalização</b> | Vistoria da operação das Estações Elevatórias de Esgoto Bruto | | |

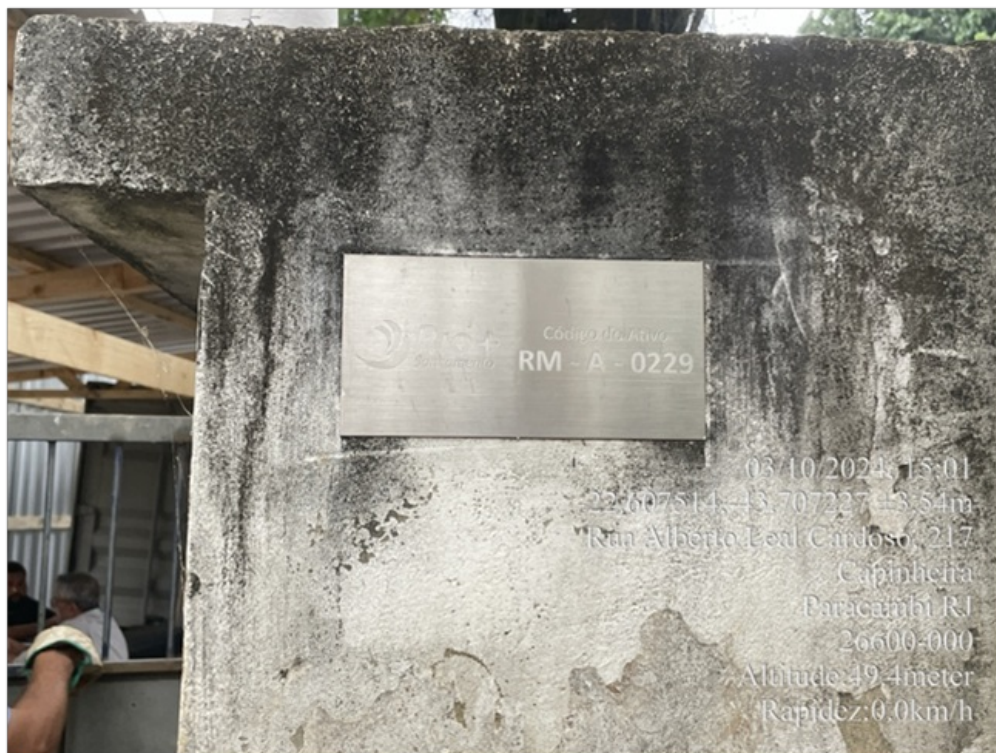
Foto 01 – Placa de identificação da unidade

A Estação Elevatória de Esgoto Bruto Sombrinhas está localizada na Praça das Sombrinhas - Centro, Paracambi/RJ. Essa estação foi projetada para funcionar com duas bombas que trabalham de forma alternada, as quais operam de forma automatizada, em que a bóia atingindo determinado nível aciona a segunda bomba. A estação possui identificação por meio de Código do Ativo (Foto 01). Apresenta bom estado de conservação e é localizada em praça pública (Foto 02).

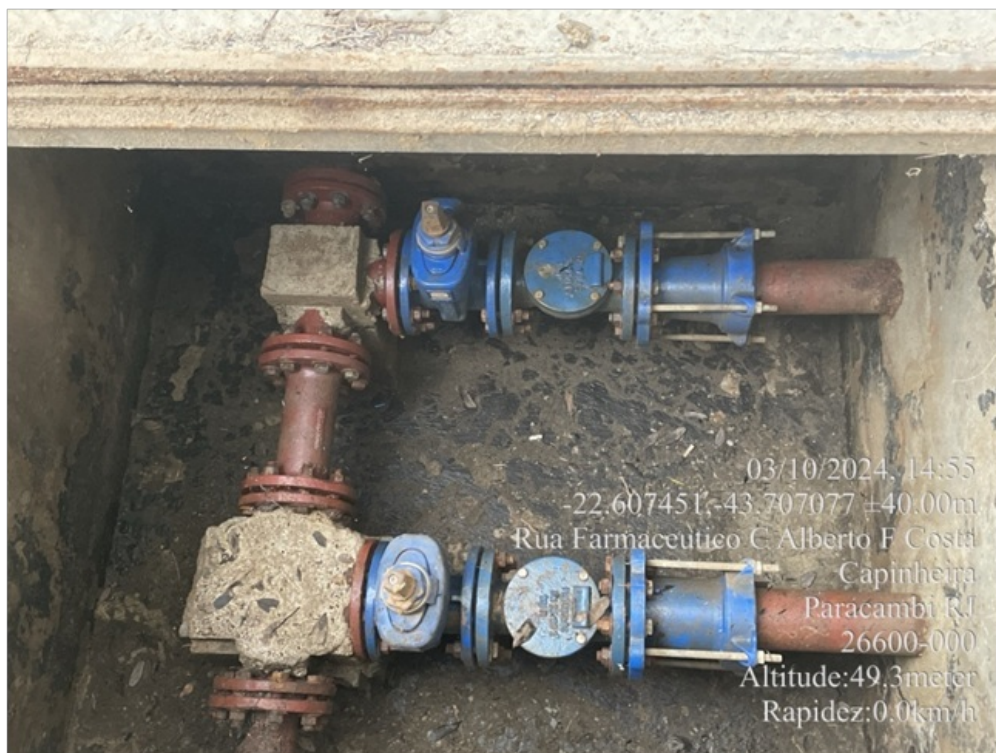
Foto 03 – Barrilete de recalque

As manutenções realizadas no local são registradas apenas de modo virtual, não permitindo assim acesso fácil a fiscalização. Não existem sinais de vazamento e o local não está sujeito a inundação. A estação possui duas tubulações DN100mm (Foto 03) que recalcam para uma DN100mm que segue para a elevatória Caranova e sucessivamente para a ETE Centro. Nas duas linhas existem válvula de retenção e registros.

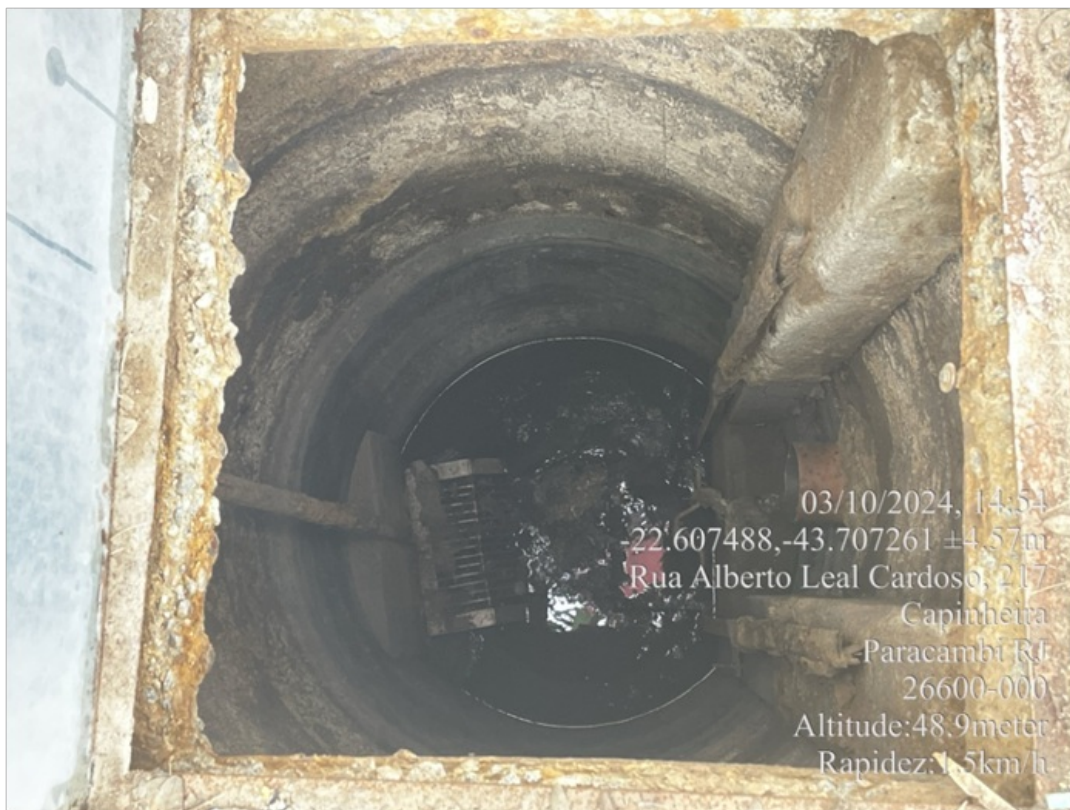
Foto 04 – Poço de sucção das bombas submersas e gradeamento

As bombas presentes na estação possuem acionamento automático, além de serem do tipo submersa, não permitindo assim sua boa visualização (Foto 04). O poço de chegada possui tanto extravasor, quanto gradeamento para remoção dos sólidos em bom estado de conservação, e o material recolhido é encaminhado ao aterro sanitário. No local não existe dispositivos para detecção de anormalidades, porém os operadores fazem ronda a cada hora para verificação de irregularidades.

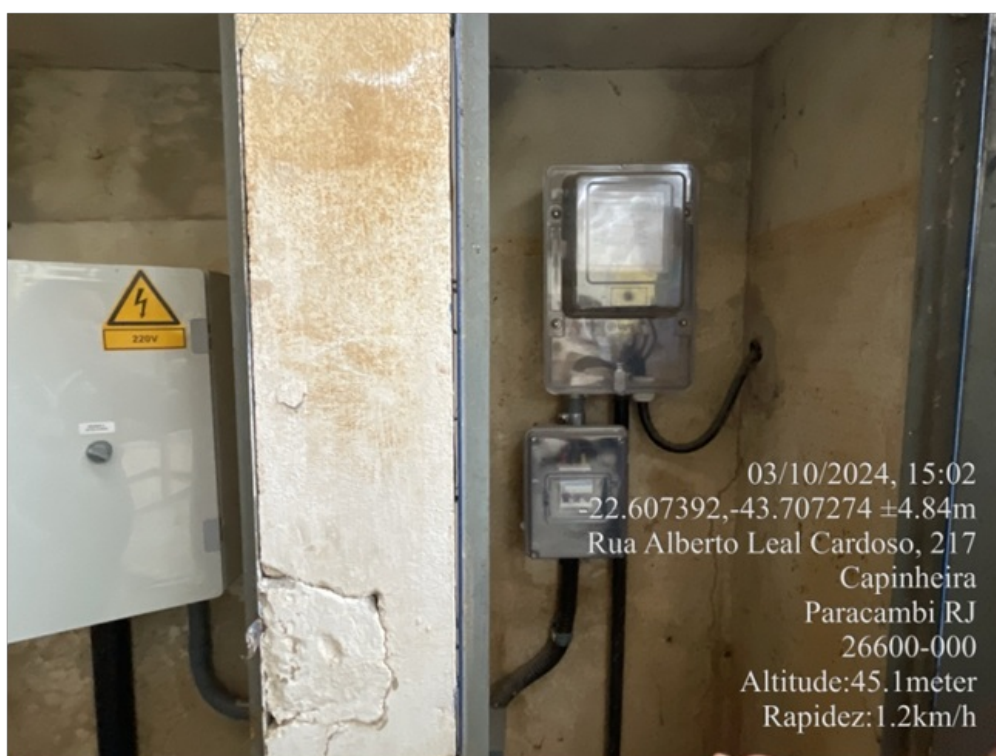
Foto 05 – Quadros de comando elétrico

O quadro de comando elétrico apresenta rachaduras na estrutura de alvenaria (Foto 05), porém, sua parte elétrica se encontra em bom estado. Apresenta ainda conformidade em relação a necessidade de sinalização para risco de choque elétrico (Foto 06).

Ø Realizar reparos no local e atualizar sobre esses.
