## RELATÓRIO DE FISCALIZAÇÃO AGENERSA/CASAN Nº 343/2025

| <b>UNIDADE/OBRA FISCALIZADA</b> | EEE Coqueiral | | |
| <b>OBJETIVO DA FISCALIZAÇÃO</b> | Verificar a qualidade do bombeamento e sua operação/manutenção. | | |

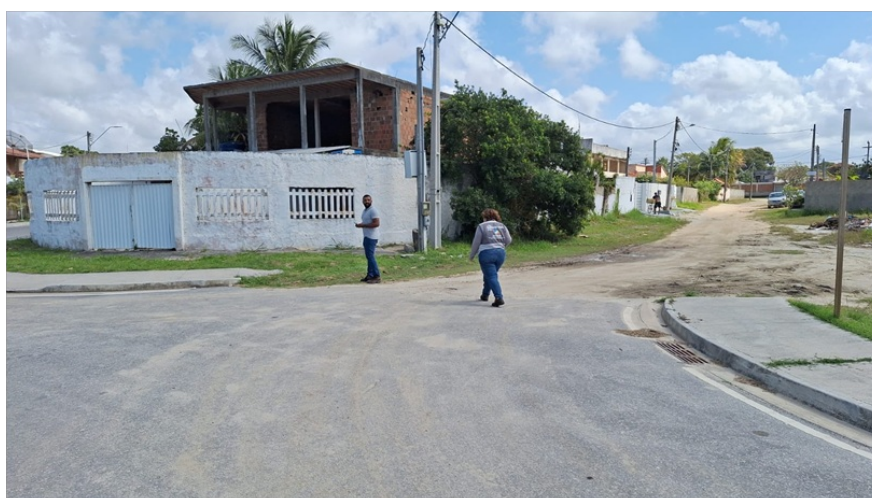
**Fotos 2** – Vista externa da EEE Cinco de Julho .

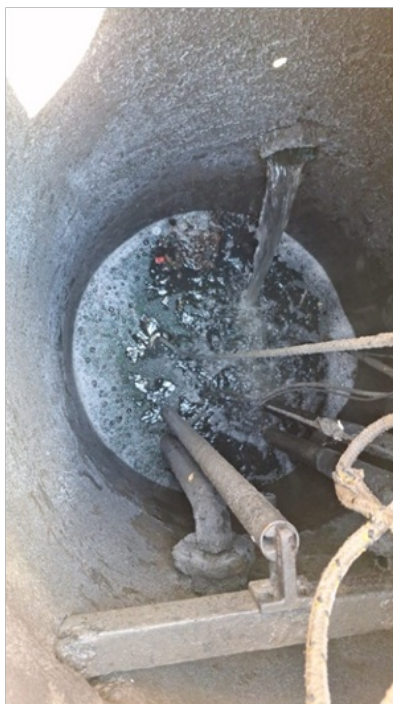
**Foto 5**– Vista interna do poço da EEE Cinco de Julho com uma bomba.

A EEE operava com uma bomba submersível , sem reserva.

A EEE estava operante, mas sem segurança operacional devido ao fato de recalcar cinco bacias com uma única moto-bomba.

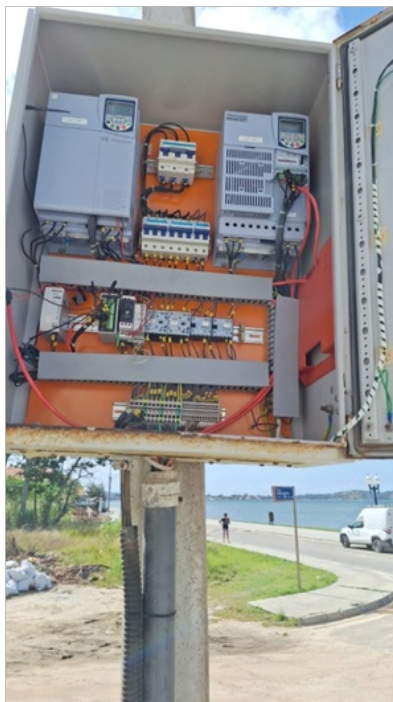
**Foto 6**– Vista interna do quadro elétrico da EEE com dois inversores de frequência.

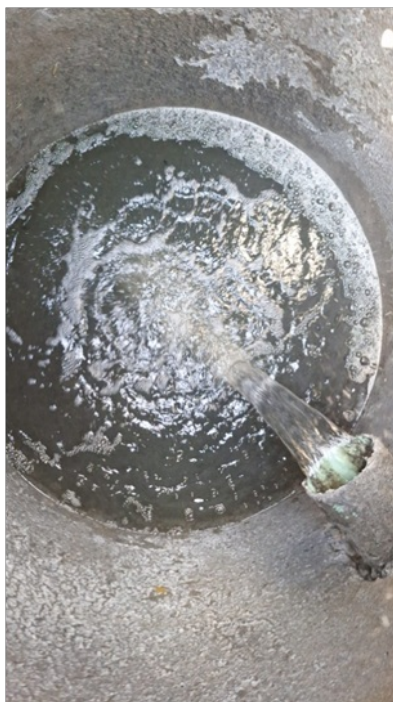
**Foto 7**– Caixa de areia , antes do poço de sucção de esgoto (poço da bomba).

A EEE tem caixa de areia antes do poço de sucção e PV de chegada do recalque da EEE Praia dos Amores.

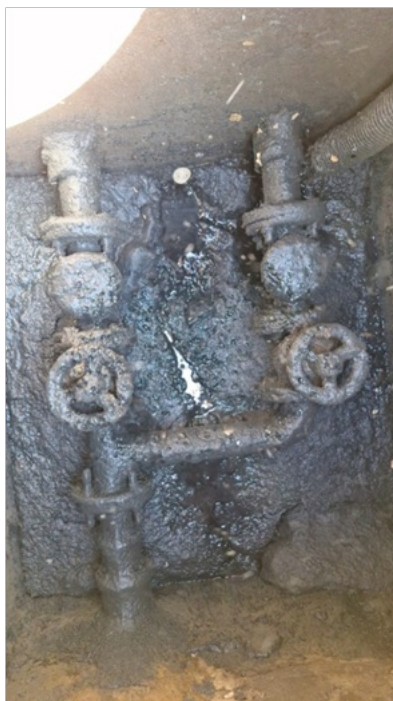
**Foto 8**– Caixa do Barrilete, sinalizando que não recebe limpeza a algum tempo e que há infiltrações ou vazamentos.

A Concessionária deverá apresentar histórico de manutenção dos últimos 12 meses.
