Agência Reguladora de Energia e Saneamento Básico do Estado do Rio de Janeiro

### **RELATÓRIO DE FISCALIZAÇÃO AGENERSA/CASAN Nº 456/2025**

| UNIDADE/OBRA FISCALIZADA | (PCO) 1015 - Poço Valão do Barro II | | |
| ENDEREÇO DA UNIDADE/OBRA FISCALIZADA | Valão do Barro, São Sebastião do Alto - RJ, 28550-000 | | |

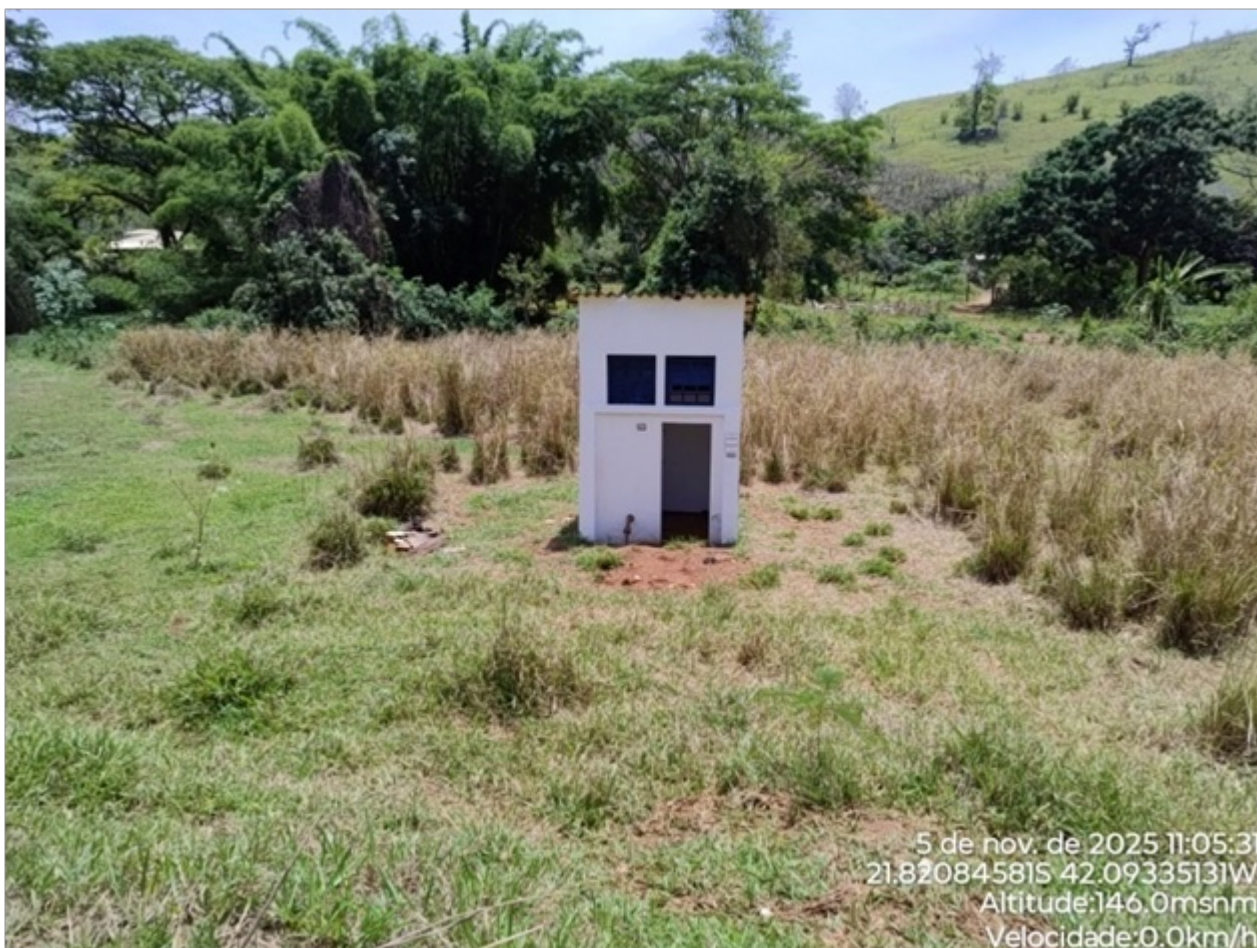
Foto 01: A área do poço não possui cercamento e restrição de acesso.

- Apresentar cronograma para instalar a identificação na entrada da unidade, em 30 (trinta) dias;
- Encaminhar cronograma para o cercamento e restrição de acesso ao reservatório, em 30 (trinta) dias;
- Encaminhar Relatório Técnico completo e atualizado sobre a situação do reservatório, com justificativa da desativação, riscos associados e proposta de reabilitação, desmobilização ou substituição da unidade, em 30 (trinta) dias;
- Encaminhar Plano de Conservação mínima da estrutura, caso a reativação não esteja prevista em curto prazo, incluindo periodicidade de inspeções, controle de segurança e integridade da estrutura, em 30 (trinta) dias.

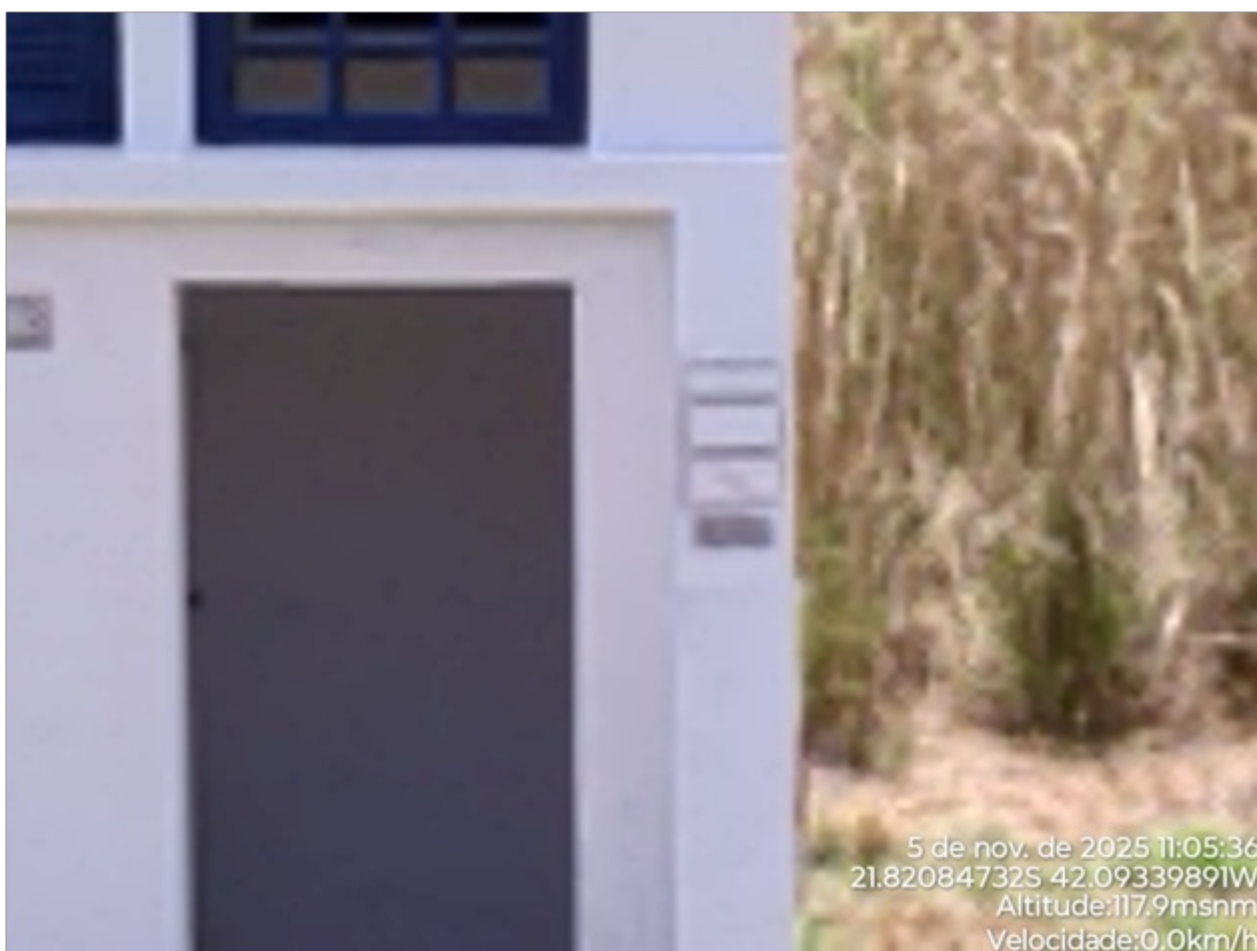
Foto 02: Placa de identificação do bem reversível.
