Agência Reguladora de Energia e Saneamento Básico do Estado do Rio de Janeiro

## **RELATÓRIO DE FISCALIZAÇÃO AGENERSA/CASAN Nº463/2025**

| <b>UNIDADE/OBRA FISCALIZADA</b> | EEAT (1052) Posto de Saúde II | | |

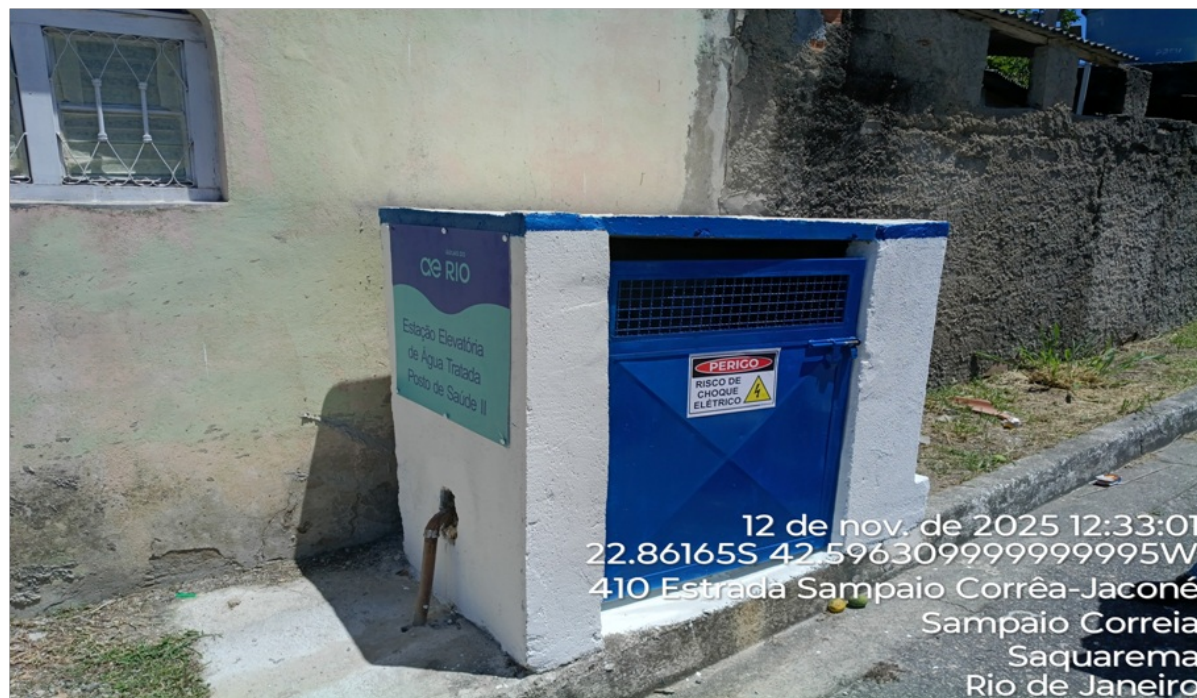
A EEAT encontra-se na beira da via, dentro de estrutura de alvenaria, com grelha de ventilação na porta. Externamente, possui placa de identificação da concessionária, com sinalização de risco elétrico. O acesso é restrito, protegido com cadeado, porém sem isolamento perimetral. A área interna permite o acesso de operadores porém, o espaço é limitado e com pouca circulação de ar no local.

Foto 01 – EEAT Posto de Saúde II

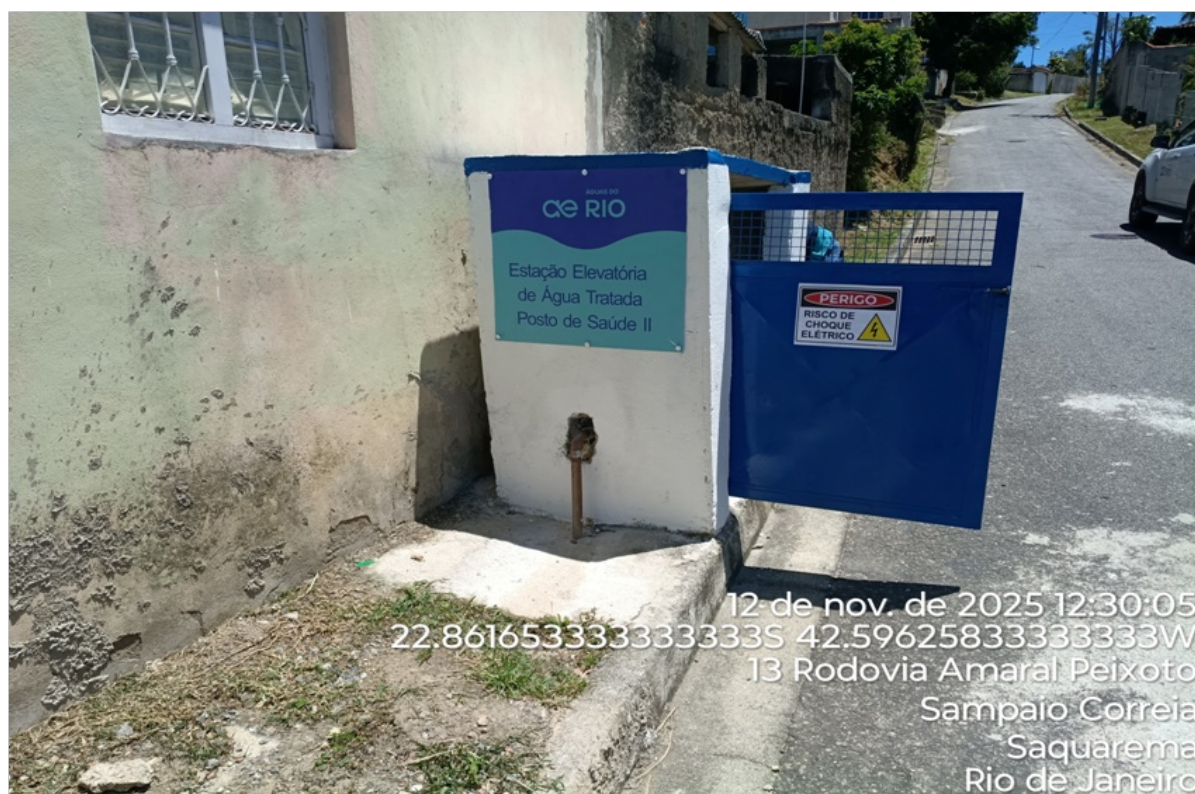
Foto 02 – Vista lateral da EEAT Posto de Saúde II

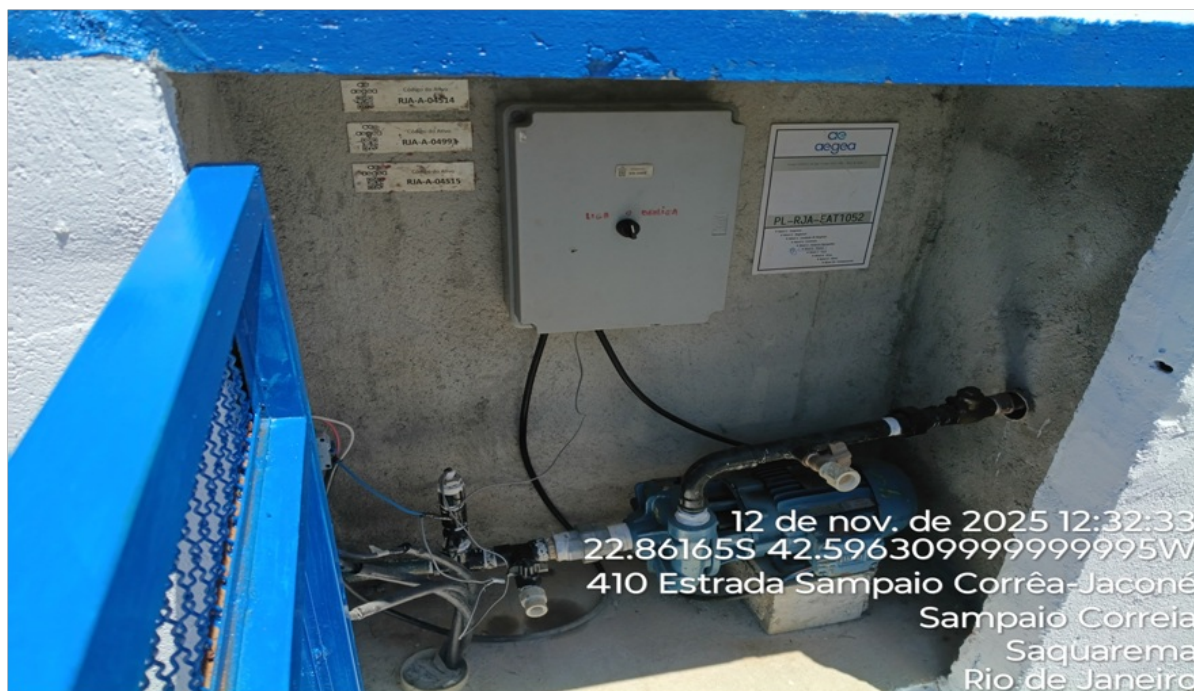
A unidade possui uma bomba instalada, com motor de 4 (quatro) CV e é operada em dias alternados, conforme plano de setorização da regulada. Não há medidor de vazão no sistema da unidade. Segundo os representantes da concessionária, são realizadas rotinas de manutenção, limpeza, porém os planos não estavam disponíveis no momento da fiscalização, assim como documentos de plano de contingência e manuais de operação. Durante a fiscalização não foi possível visualizar internamente o painel da EEAT.

Foto 03 – Área interna da EEAT Posto de Saúde II.

- Fios da unidade apresentando remendos
- Impossibilidade de visualização interna do painel elétrico durante a vistoria

- Realizar melhorias nas estruturas internas da Unidade;
- Apresentar planos de contingência e manutenção periódica do sistema - ABNT NBR 12217:2017 e Caderno de Encargos (ANEXO IV – Item 4.5.1)

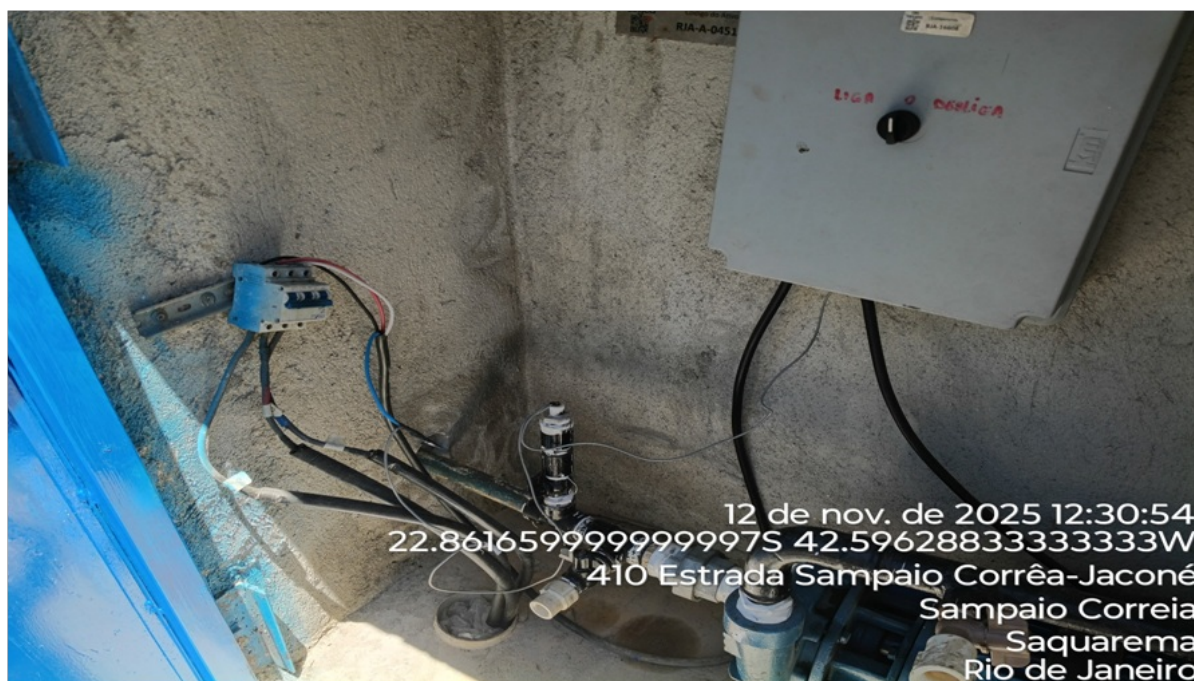
Foto 04 – Área interna da EEAT Posto de Saúde II
