**Avenida Getulio Vargas, Quitandinha (PROX. A COSTELA NO BAFO).**

**Avenida Getulio Vargas (próximo a costela no bafo)**

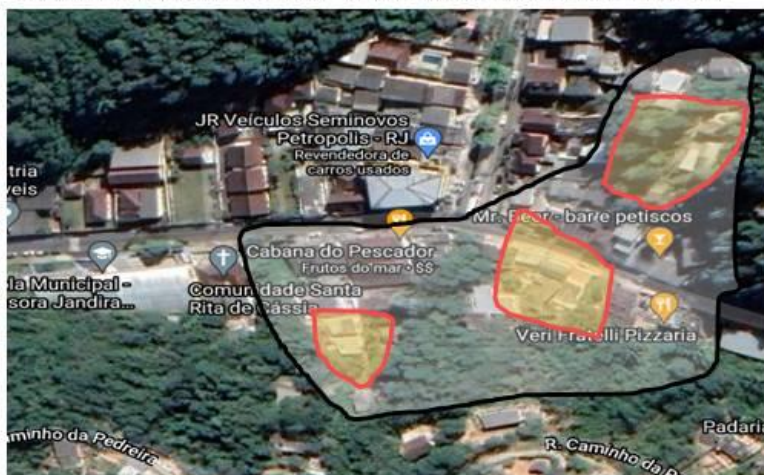
Área atingida
-

Destruição parcial
- Coordenadas:**

**22°31'18.8"S 43°11'59.9"W**  
**-22.521889, -43.199981**

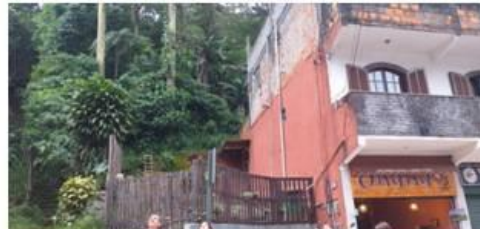
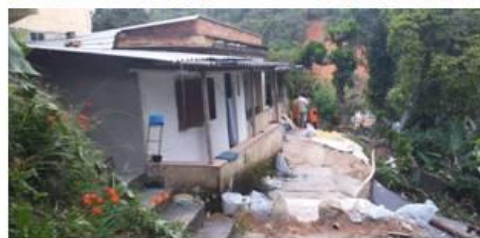
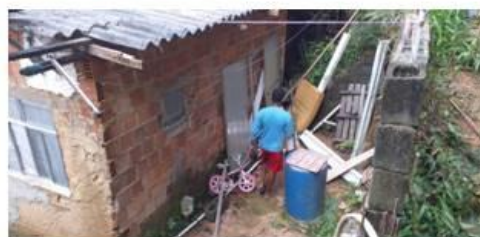
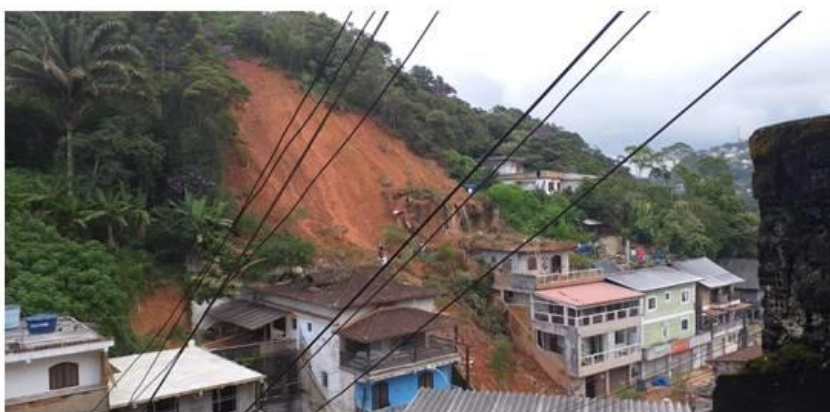
**Residências localizadas na Servidão ao lado do nº 2266:**

1 casa com destruição parcial

5 casas em risco

Sem vítimas.

**Imóvel comercial e residencial localizado no nº 24290:**

Risco de deslizamento

**Residências localizadas na Servidão ao lado do nº 2475:**

Casa 1 - talude a montante da edificação/ muro de blocos.

Casa 2 - deslizamento no talude a jusante da edificação.

**Residência localizada no nº 2322**

Edificação de 4 pavimentos com 3 moradias.

Deslizamento a montante.

1 vítima.
