## RELATÓRIO DAS VISTORIAS

Primeiro Ponto - Rua Tereza, 608 – Alto da Serra

## Segundo Ponto - Rua Tereza, 944 – Alto da Serra

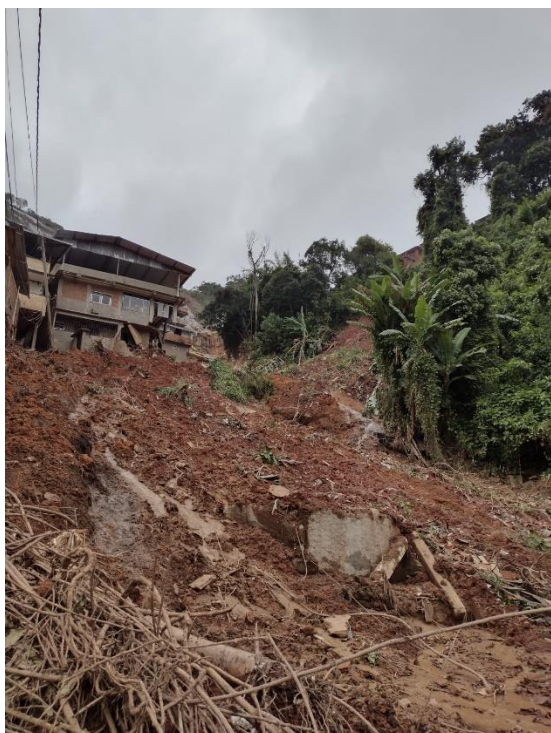
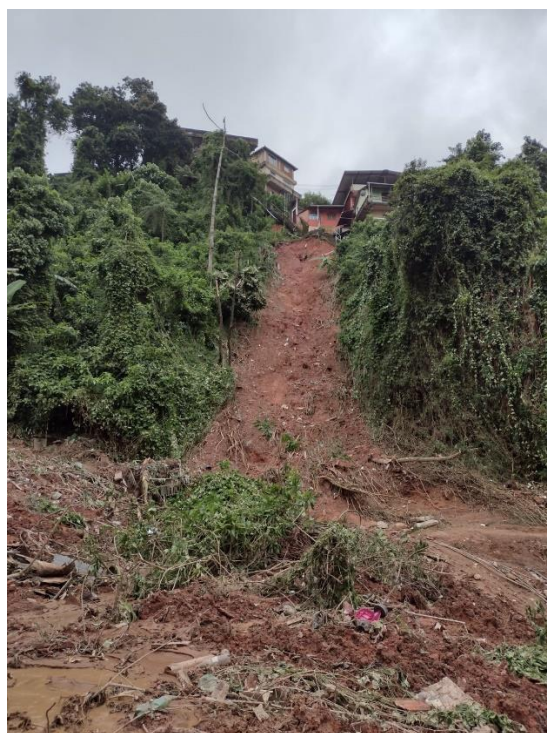
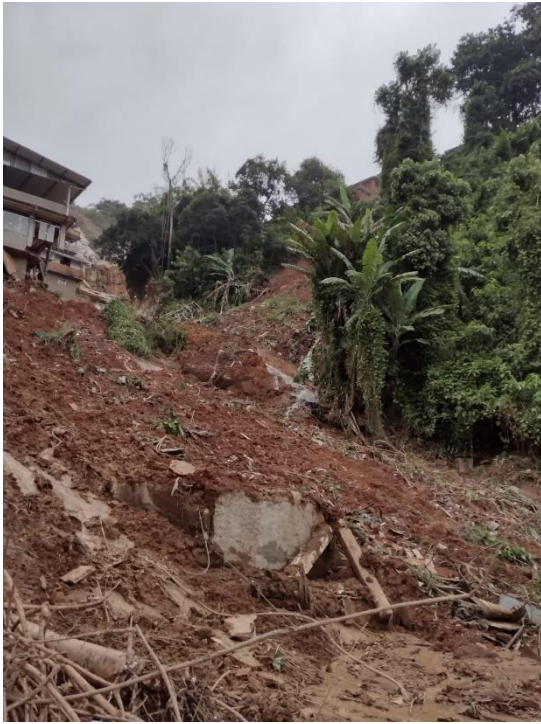
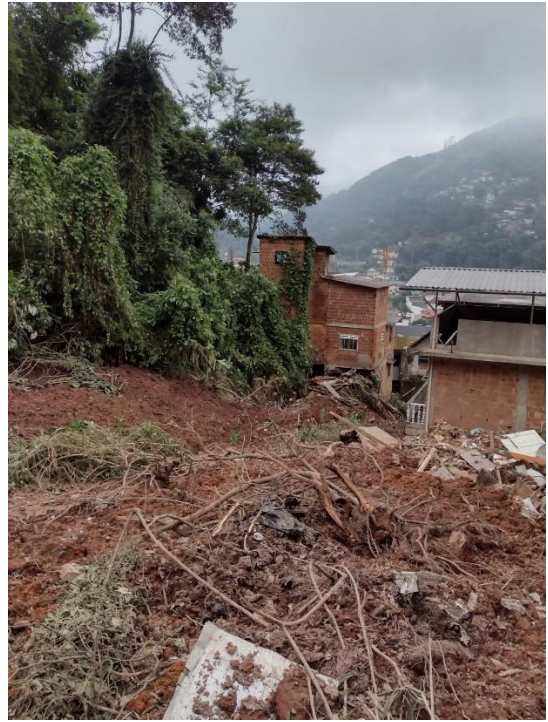
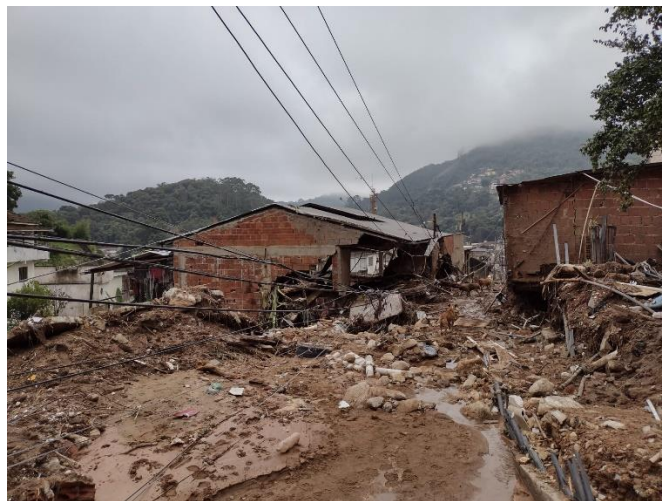
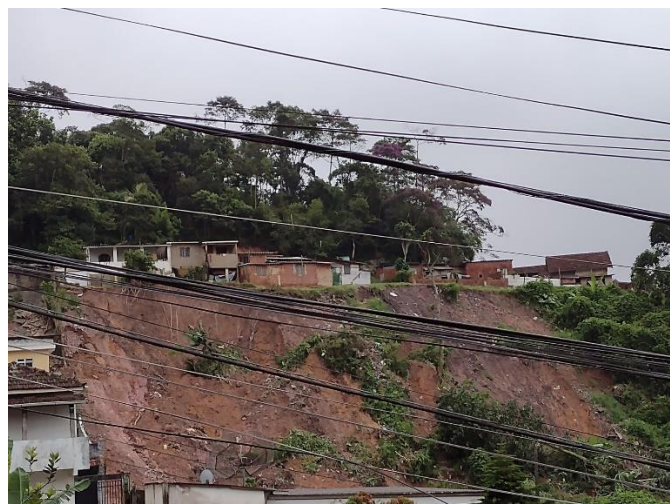
Trata-se uma grande área afetada por deslizamento e fluxos de detritos com alto poder de destruição, no qual blocos rochosos de tamanhos métricos, juntamente com material terroso e lama destruiu dezenas de casas de forma total. O local possui três cicatrizes com possibilidades de novos deslizamentos, e quantidades significativas de água desce da encosta de forma contínua. Os moradores foram orientados a não voltarem para as residências por enquanto, dado os riscos de novos deslizamentos e das condições locais.

O Local está com bastante depósito de material, não sendo possível quantificar no momento o número exato de afetados pelo evento. Os materiais depositados estão obstruindo as servidões que dão acesso as residências e o local está sem fornecimento de energia e água.

Somente após a limpeza do local será possível confrontar o atual cenário com o mapeamento antes do ocorrido, e assim quantificar o número de residências afetadas. Segundo moradores do local existe a possibilidade de pessoas soterradas.

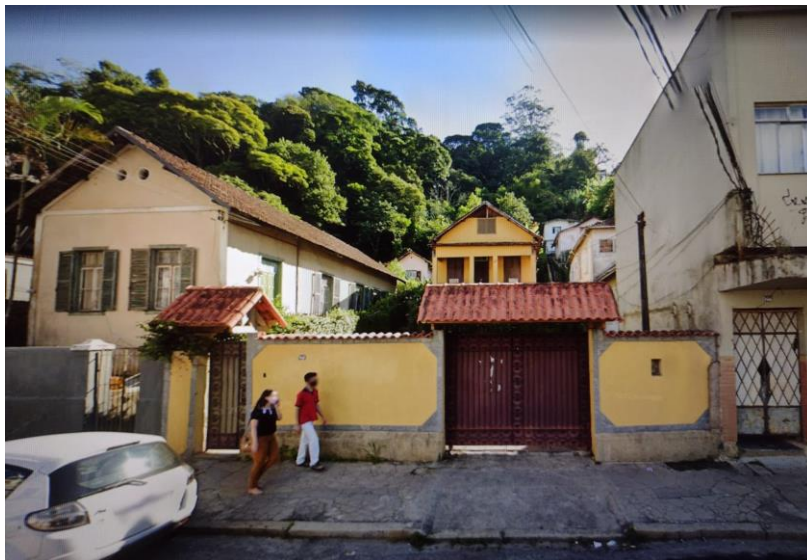
Imagem do Google Maps antes do evento adverso.

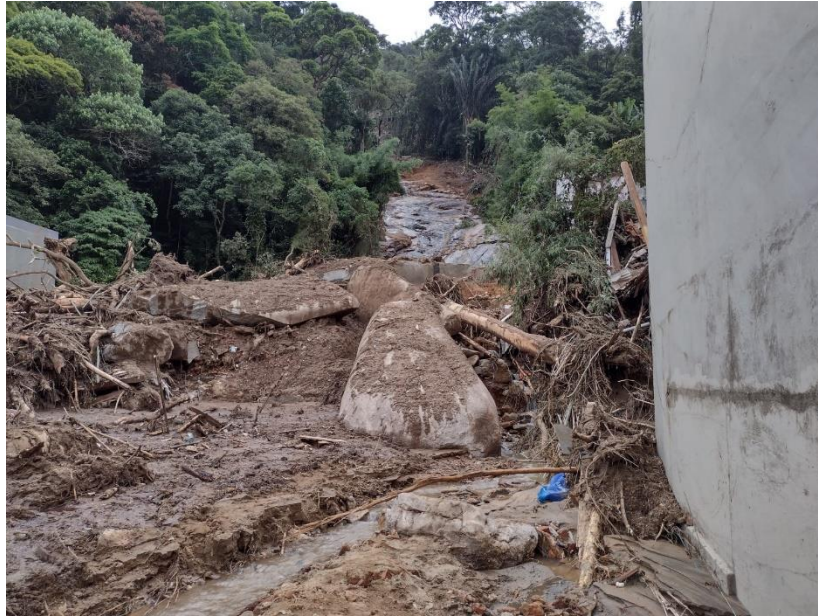
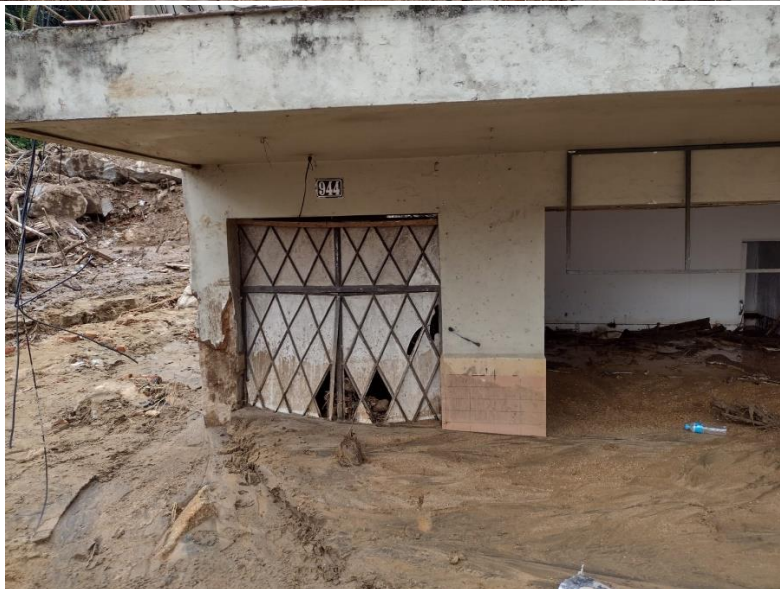
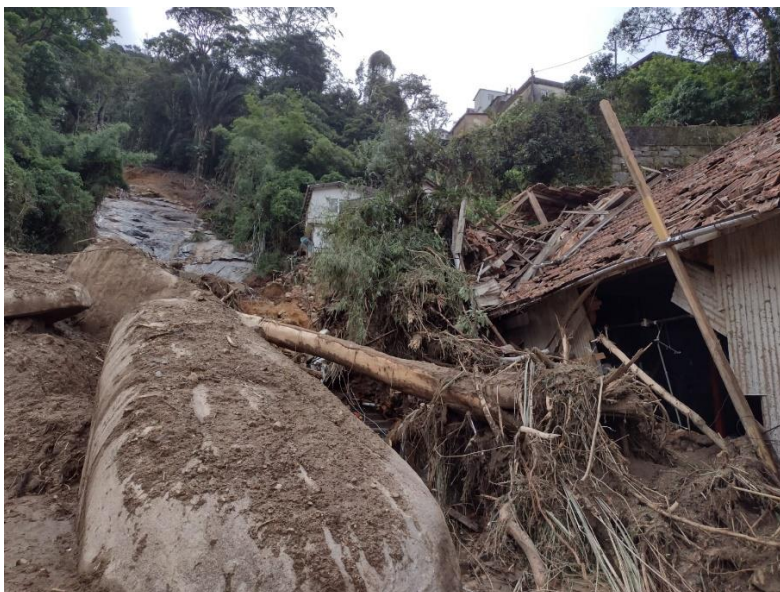
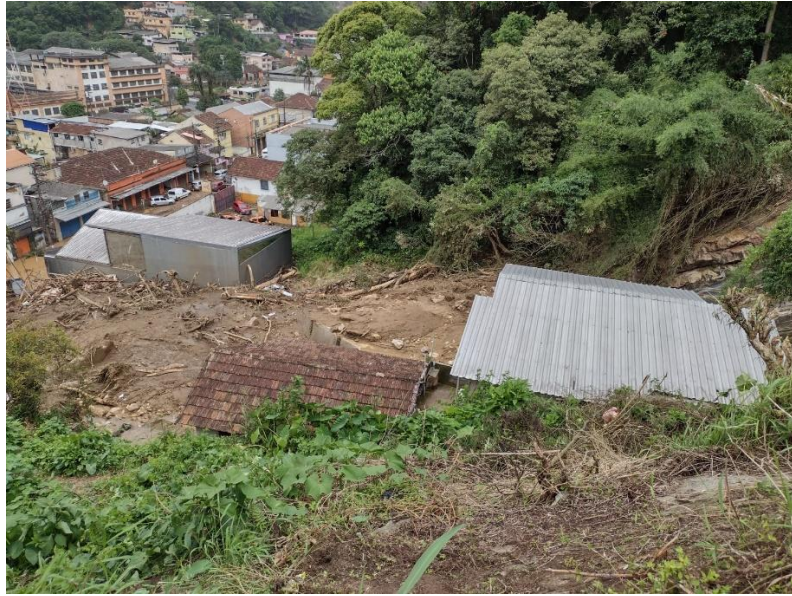
A área afetada está localizada nos números 944 e 954 da Rua Tereza. Trata-se uma pequena área afetada por deslizamento e fluxos de detritos com grande poder de destruição, no qual grandes blocos rochosos juntamente com material terroso e lama destruíram residências de forma total. A área possui menor declividade em relação às suas adjacências, sendo propícia para a drenagem das águas. Existe um fluxo contínuo de água vindo de montante e sendo drenado no terreno.

Segundo relatos da moradora Jaqueline (telefone: 24 992329334), no local existia 5 casas, sendo que três foram destruídas totalmente, uma parcialmente e apenas a dela não foi afetada. A moradora não consegue ter acesso a casa para retirar seus pertences, pois existe muito material (lama, sedimentos, blocos rochosos e árvores) obstruindo o local. Ela mora como inquilina na residência e necessita de uma assistência para a retirada dos seus imóveis.
