**PARECER TÉCNICO EM MACAÉ - RJ**  
**DEZEMBRO DE 2022**

Rua Nilo Tavares Freire - Jardim Guanabara

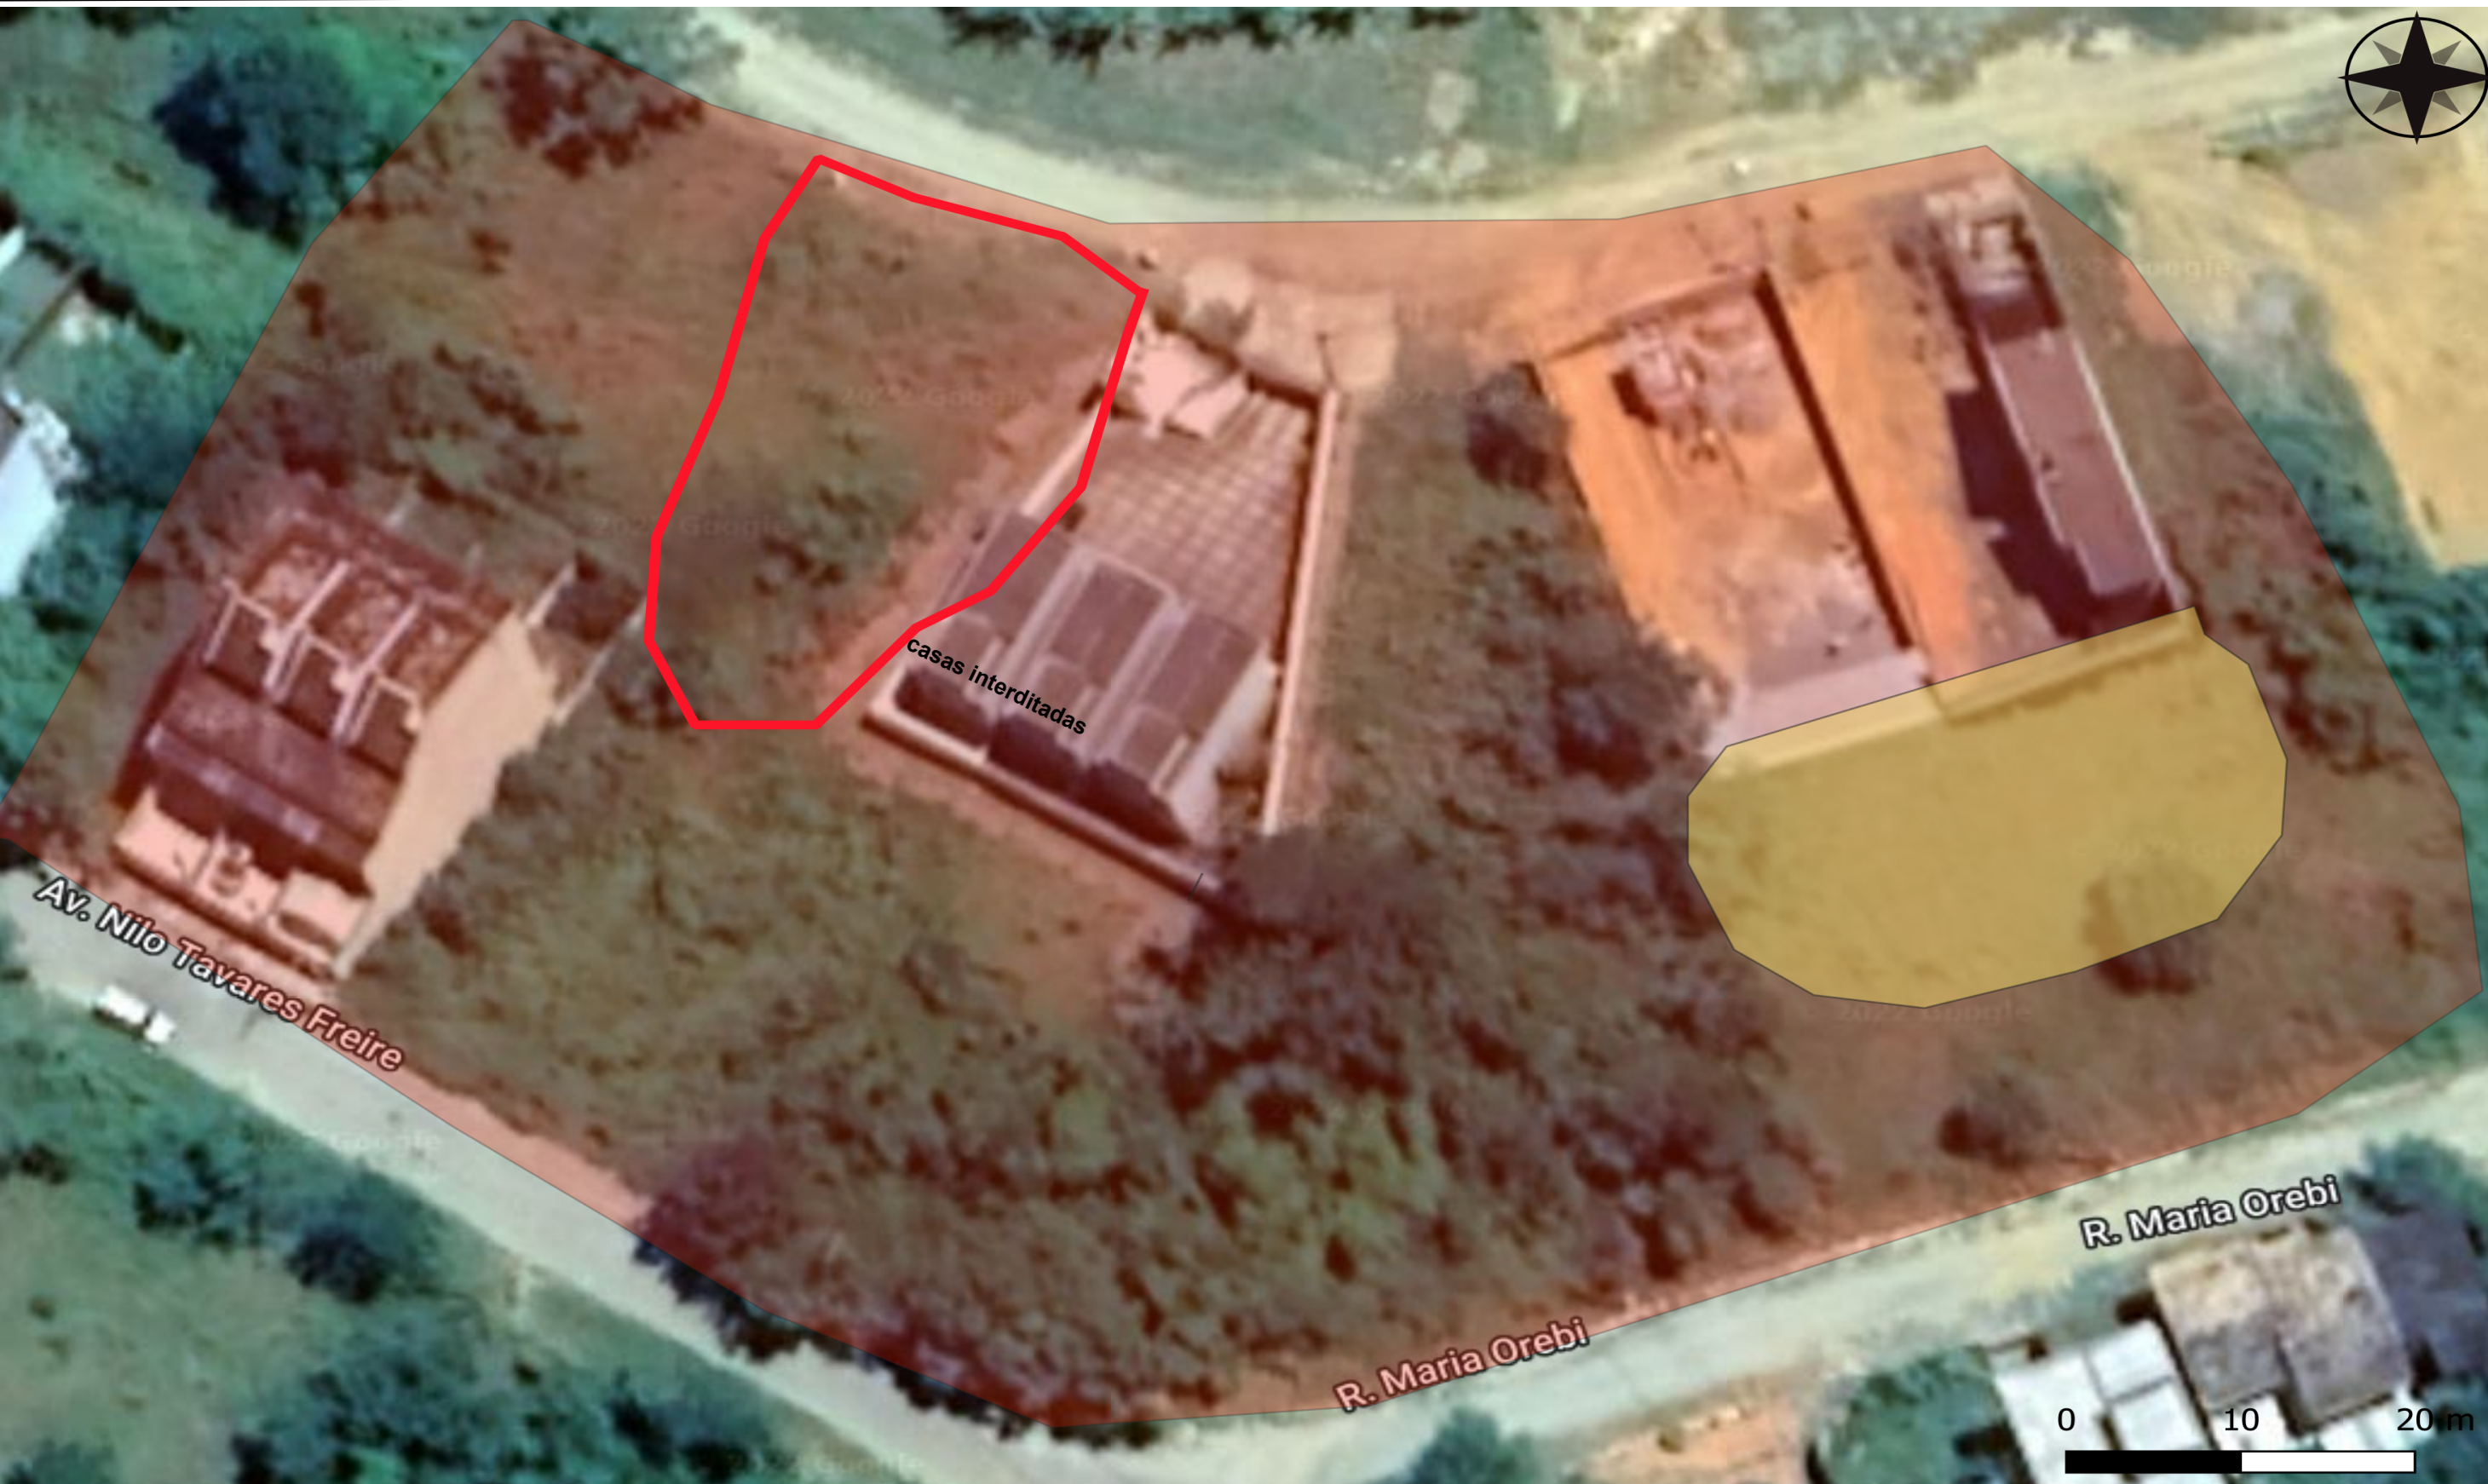
**Legenda:**

- Delimitação do polígono de risco remanescente
- Alcance do deslizamento
- Processo Erosivo

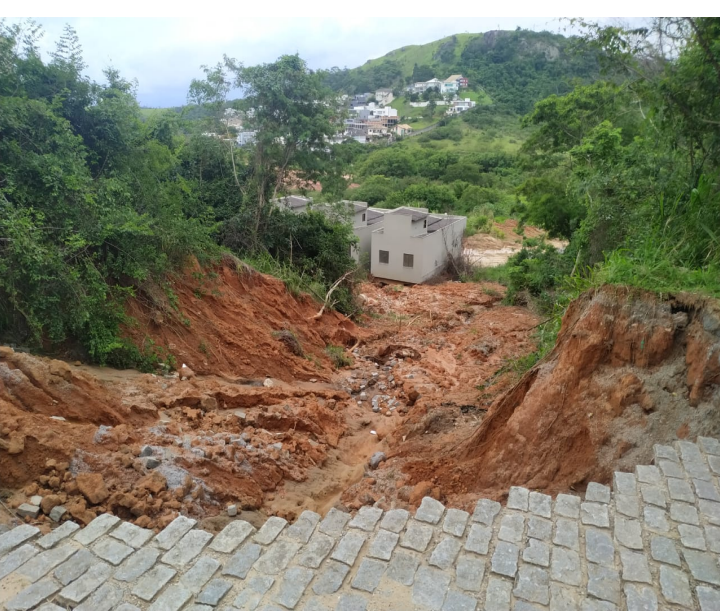
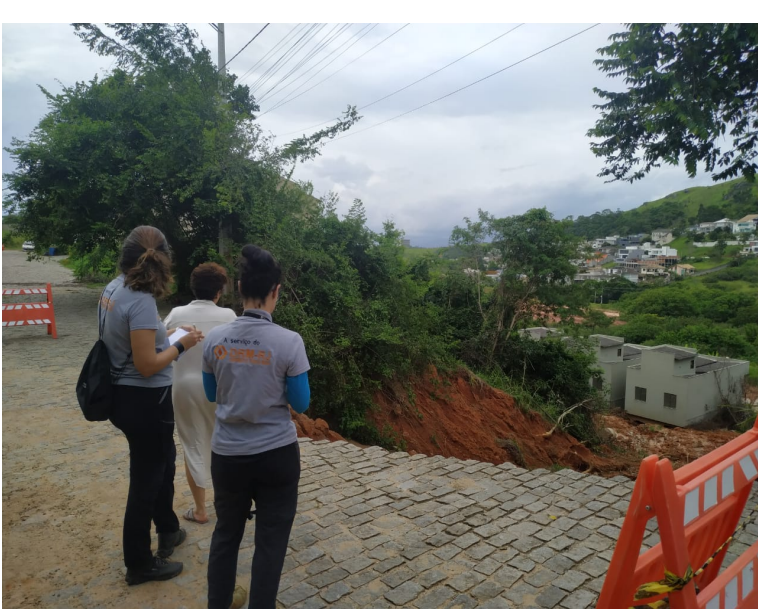
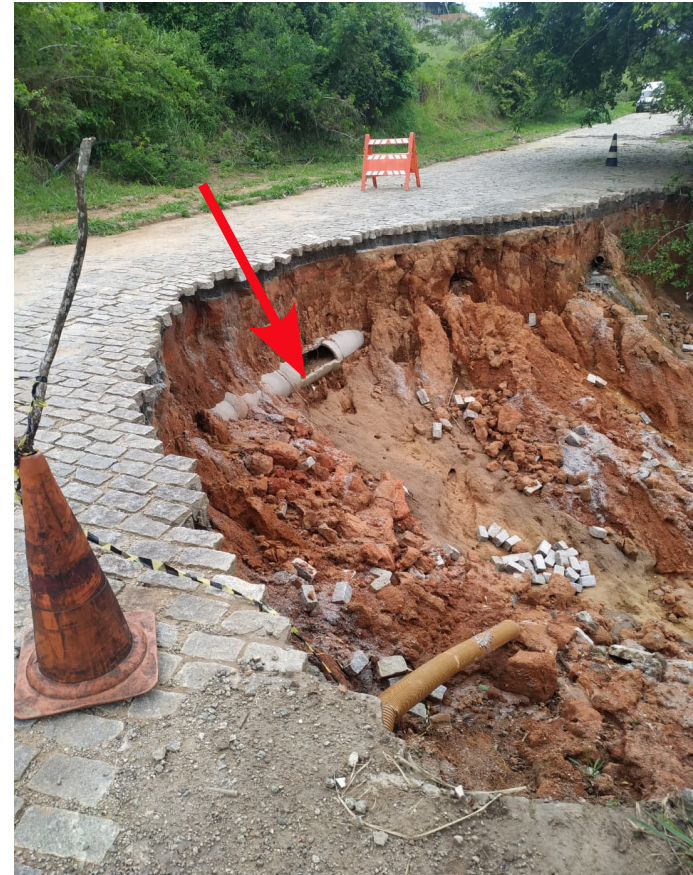
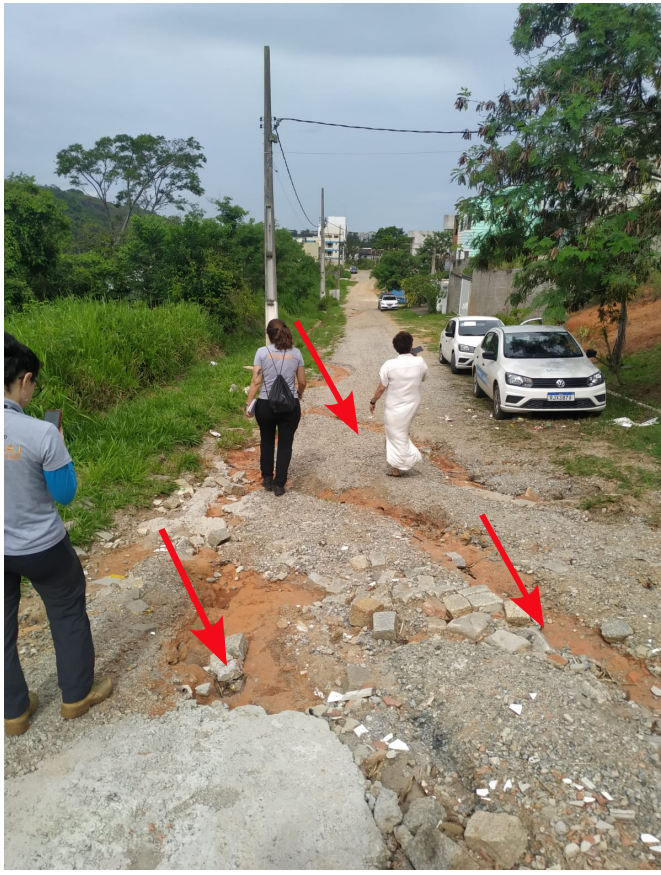
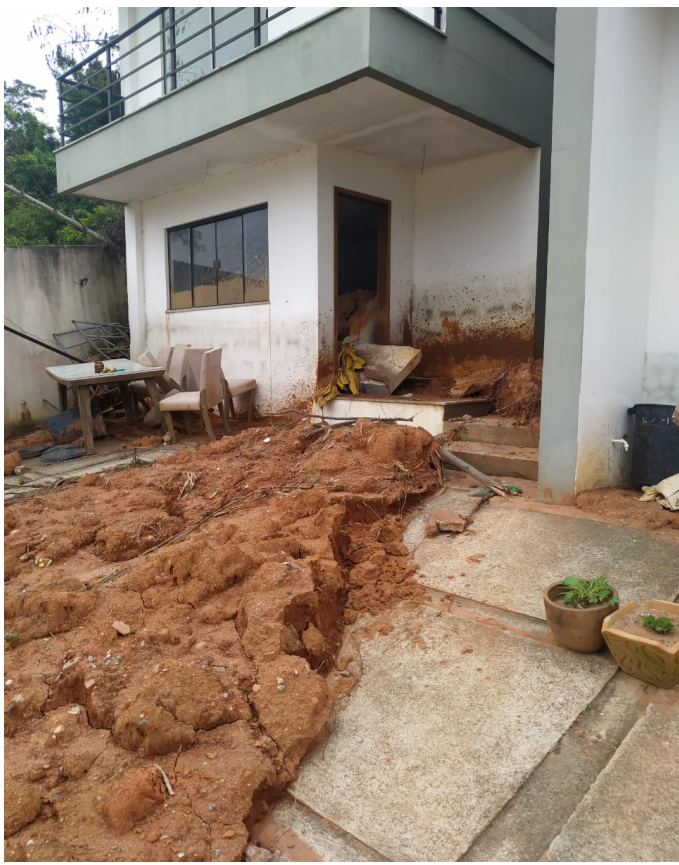
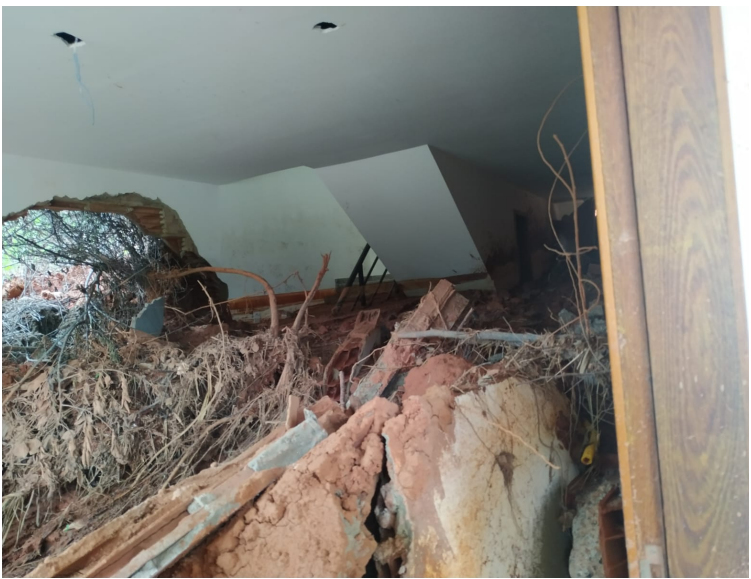
O DRM-RJ realizou, no dia 27/12/22, em conjunto com técnicos da própria Defesa Civil e a Secretária de Infraestrutura de Macaé, uma vistoria técnica na Rua Nilo Tavares Freira - Jardim Guanbara, município de Macaé. A vistoria teve como objetivo avaliar o risco atual relacionado a deslizamentos na localidade. Ocorrência de deslizamento planar de solo residual maduro por consequência do rompimento da manilha de águas. Durante a vistoria técnica, foi possível verificar que a manilha encontrava-se assoreada e com o grande volume de chuvas do mês, não suportou a pressão do volume de água. O deslizamento atingiu 3 casas a jusante, sendo que duas delas com danos parciais, que encontram-se interditadas. A montante da cicatriz foi construído temporariamente um bypass da tubulação de esgoto para evitar o avanço da cicatriz. Há trincas no pavimento ao redor da crista e um poste com sua base bastante escavada. A rua Maria Orebi, perpendicular a Avenida Nilo Tavares Freire, possui sulcos erosivos causados pelo fluxo da chuva e ausência de canaleta de drenagem. À esquerda dessas casas há um edifício onde nos fundos houve a execução de um corte no talude com processo de erosão ativo e sinais de enxurrada que já avança escavando o muro que delimita o terreno. Optou-se em traçar um Polígono de Risco Remanescente, seguindo a metodologia de classificação de risco a escorregamentos utilizada pelo DRM-RJ recomendando a fiscalização do local, de tal maneira que se verifique o avanço do movimento de massa do loteamento com as três casas e o processo erosivo no talude nos fundos do edifício. Como ação paliativa, utilizar lona no setor dos deslizamentos e processos erosivos, para retardá-los.
