## Rua Washington Luiz, Centro (Em frente ao UPA)

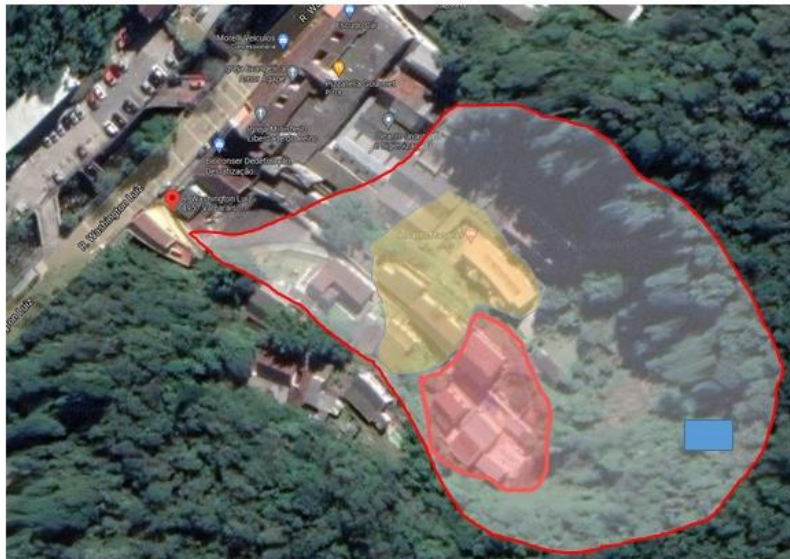
Área atingida
-

Destruição parcial
-

Destruição total
-

Reservatório a ser analisado

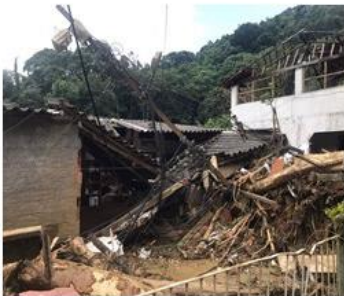
### Residências localizadas no nº 495 C:

Casa 01 e 02 – Imóveis encontravam-se fechados e os responsáveis não estavam presentes no local.

Casa 03 – Não houve danos estruturais, sem vítimas.

Casa 04 – Se encontrava fechada, segundo informação do irmão da proprietária o imóvel está em reforma, não foi afetado pelo deslizamento, sem vítimas.

Casa 05 – Colapso parcial do imóvel devido ao deslizamento, uma vítima hospitalizada.

Casa 06 – Colapso parcial do imóvel devido ao deslizamento, sem vítimas.

Casa 07 - Colapso parcial do imóvel devido ao deslizamento, um óbito.

Casa 08 - Colapso total do imóvel devido ao deslizamento, com uma vítima fatal e uma hospitalizada.

Casa 09, 10, 11, 12 e 13 - Colapso total dos imóveis devido ao deslizamento, sem vítimas. Segundo informação dos moradores os imóveis já se encontram interditados pela Defesa Civil desde janeiro de 2022.
