## Rua Washington Luiz, Centro (Ao lado da UPA)

### Residências localizadas no nº 461:

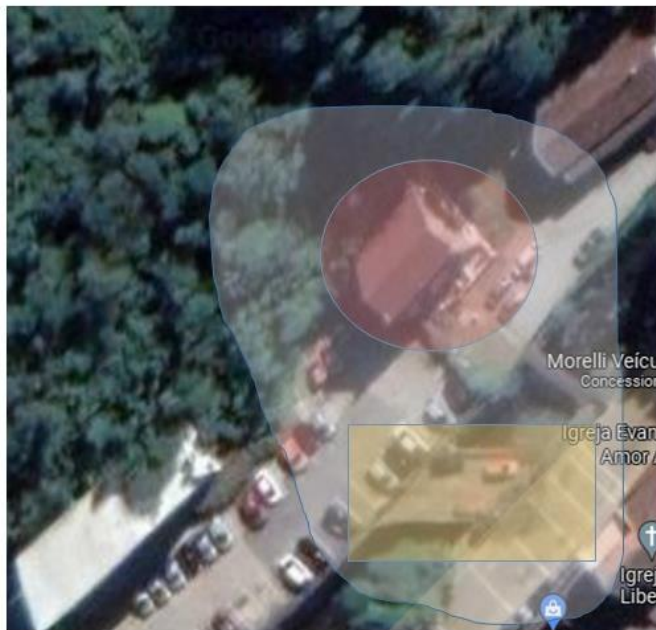
Área atingida
-

Destruição parcial
-

Evacuação em incidências de fortes chuvas
-

Reservatório a ser analisado

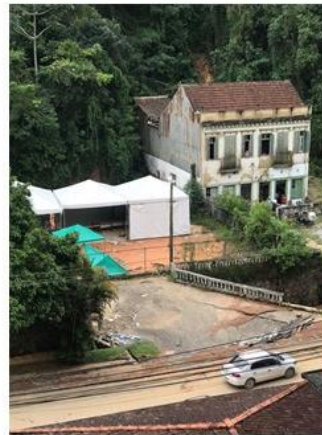
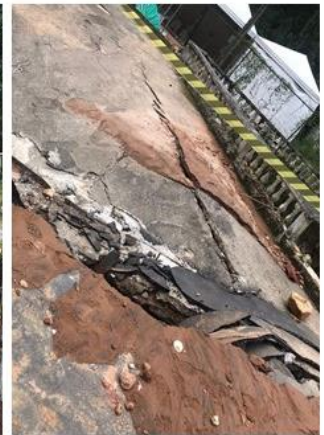
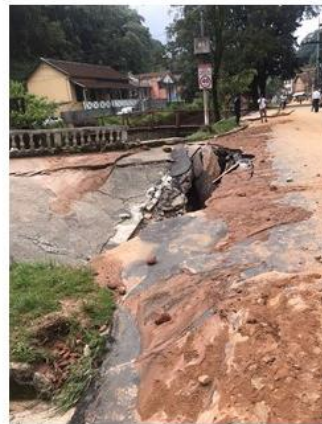
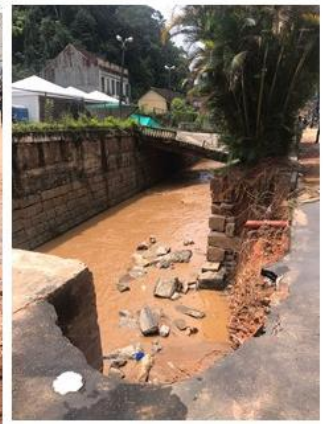
Edificação com 2 pavimentos divididos em 4 moradias.

Geológico

Deslizamento atingindo os fundos do imóvel.

Telhado e bens materiais da residência localizada no segundo pavimento (moveis e eletrodomésticos) devido a ocorrência no interior do mesmo, sem vítimas.

Colapso parcial da ponte de acesso ao estacionamento da UPA, risco iminente de colapso total.
