PREFEITURA PETRÓPOLIS

Secretaria de Defesa Civil e Ações Voluntárias – SDCAV

## RELATÓRIO TÉCNICO DE DELIMITAÇÃO DE ÁREAS DE RISCO EM CARÁTER EMERGENCIAL

### VISTORIAS REALIZADAS NO DIA 21/02/2022

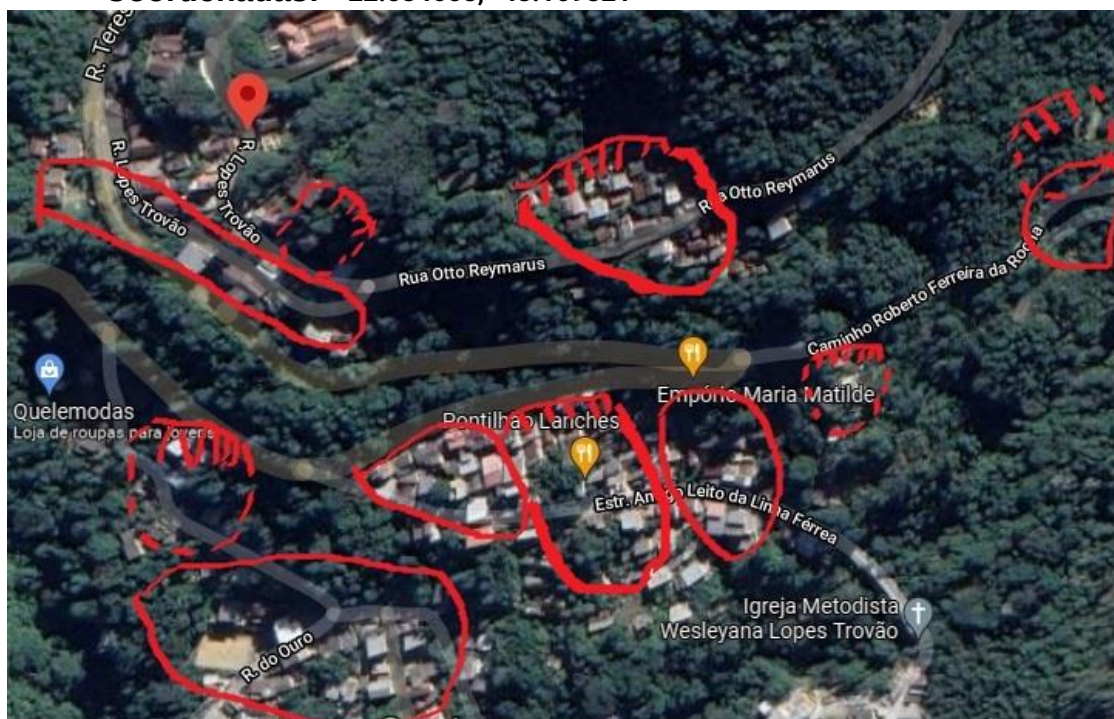
- Local Lopes Trovão
- Coordenadas: -22.534658, -43.169821

**Descrição:** No Local, foram observadas várias cicatrizes de deslizamento com grande potencial de novos acidentes geológicos. Vale destacar que as residências que se encontram no entorno do movimento

gravitacional de massa já haviam sido interditadas anteriormente, entretanto, é necessário a evacuação desses locais, uma vez que novos deslizamentos podem ocorrer no local.
