**ATENDIMENTO EMERGENCIAL EM SÃO GONÇALO - RJ**  
**FEVEREIRO DE 2023**

Rua Ministro Salgado Filho, 289 e  
Travessa Barcellos, 153 - Covanca

Data da Vistoria: 15/02/23  
Data da elaboração do Parecer técnico: 16/02/23

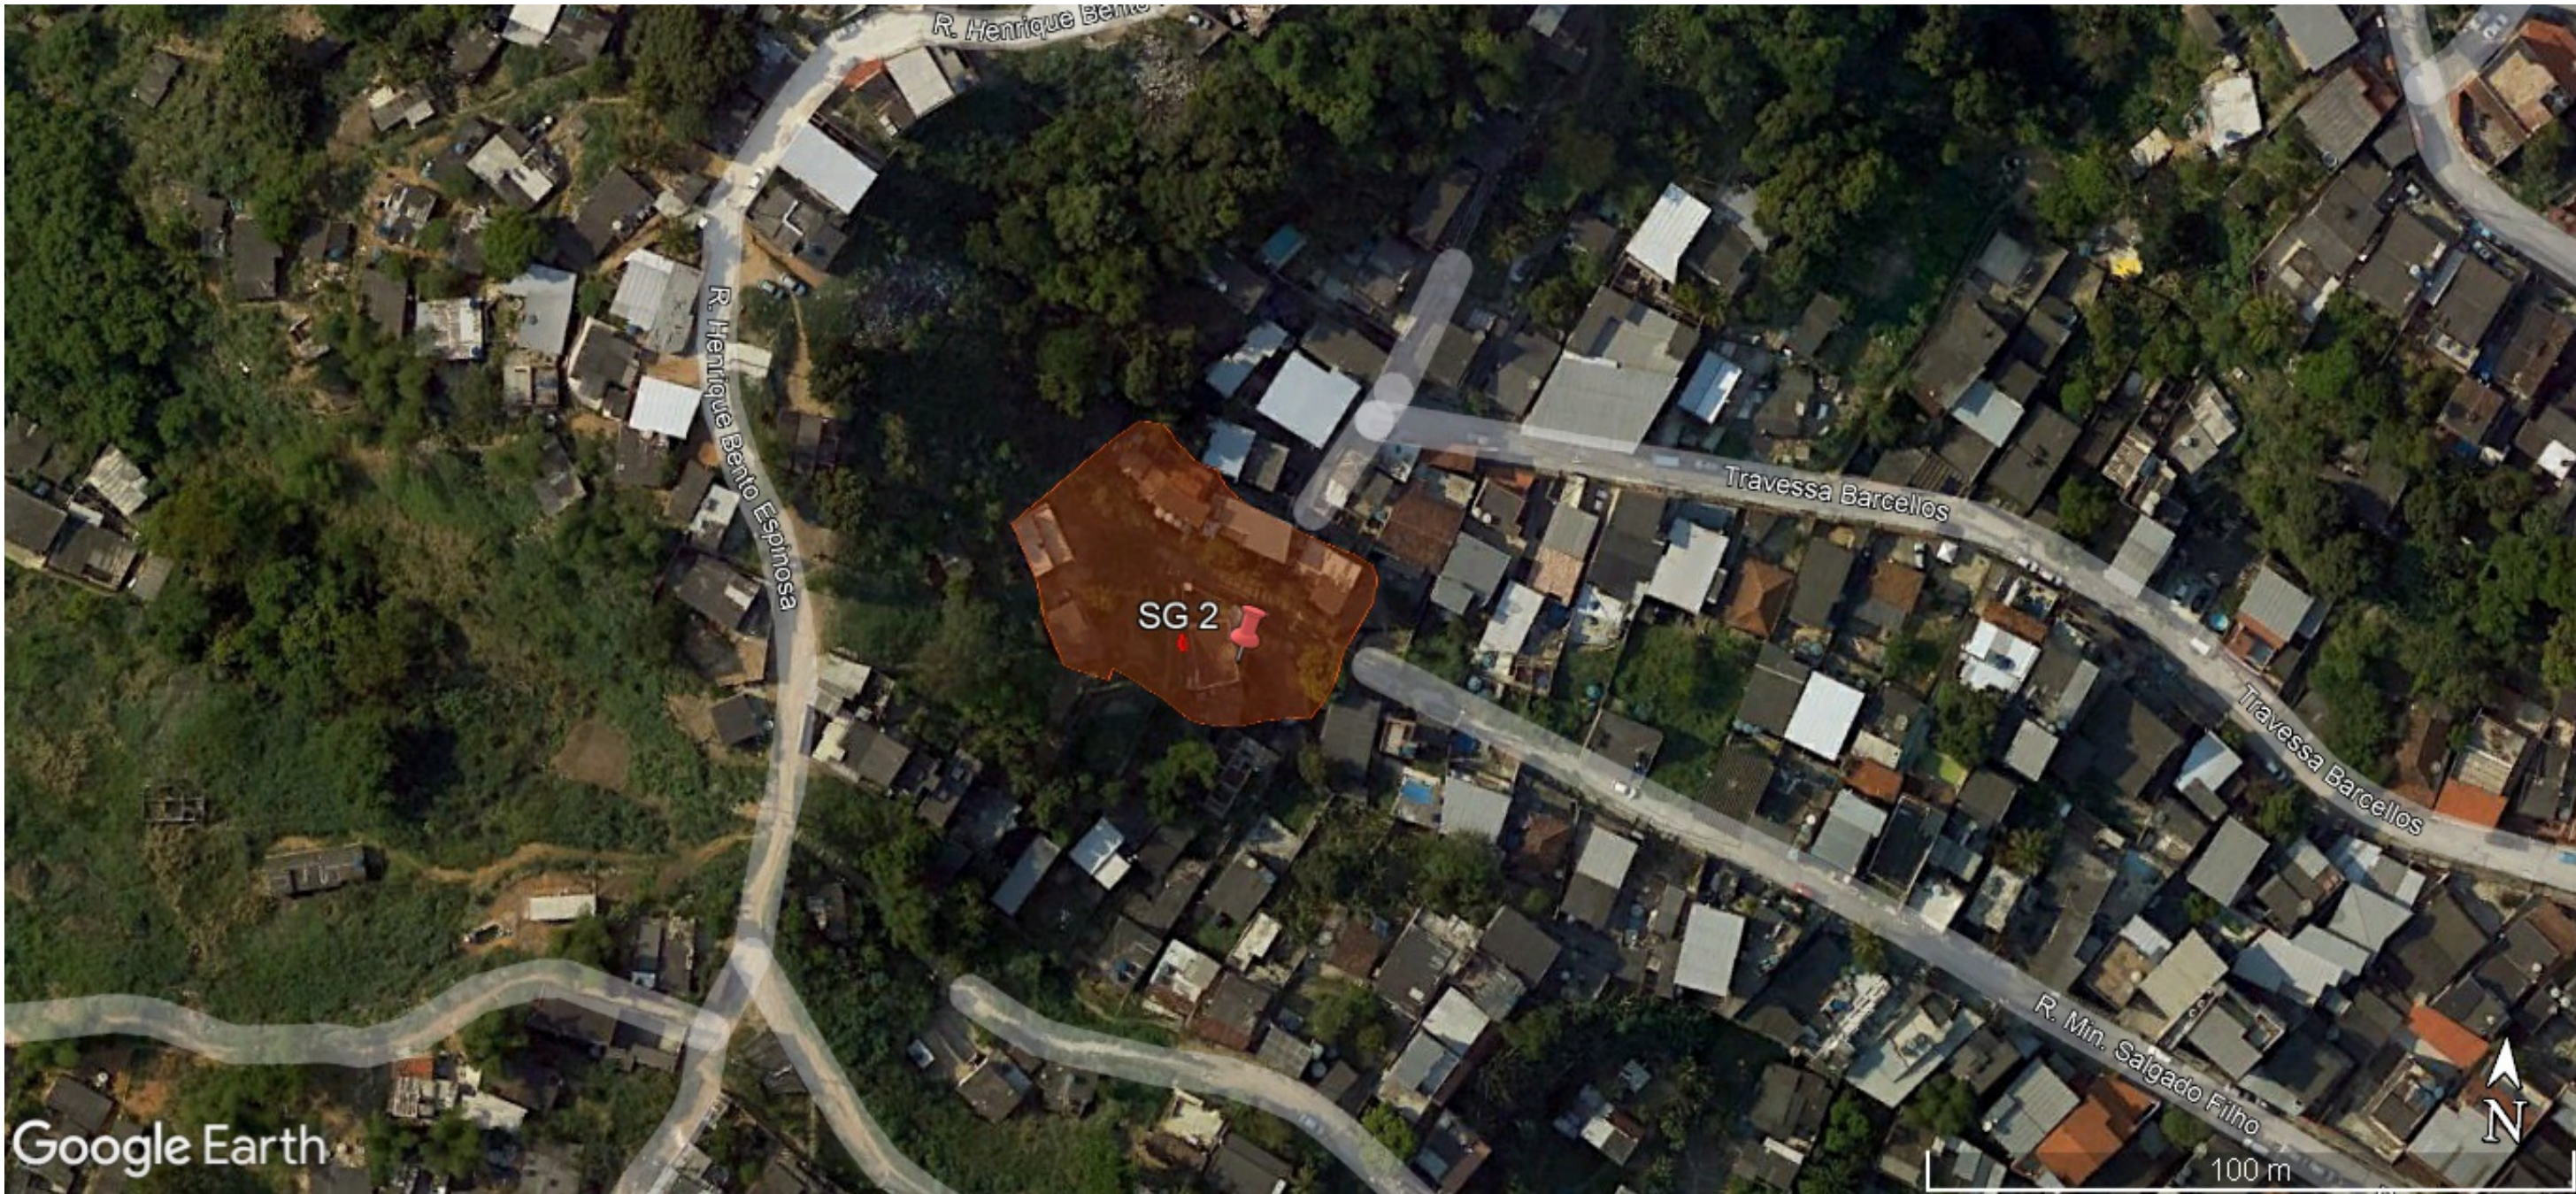
Outras residências, vizinhas, confrontantes e a montante do talude foram observadas e devido às intensas chuvas na região e os condicionantes citados acima foram classificadas como R3, seguindo as classificações para setorização consideradas pelo DRM – RJ, e indicadas neste parecer.

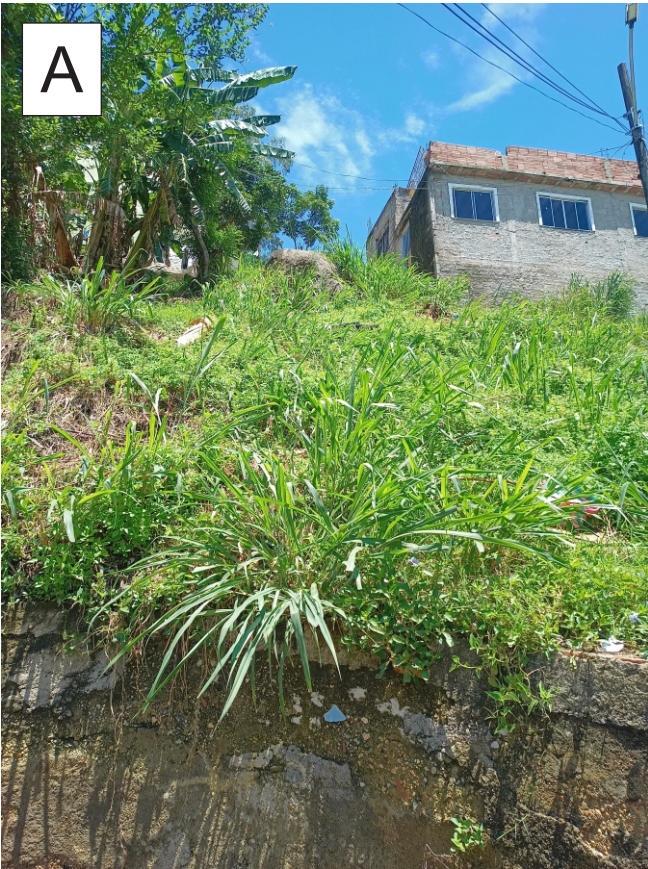
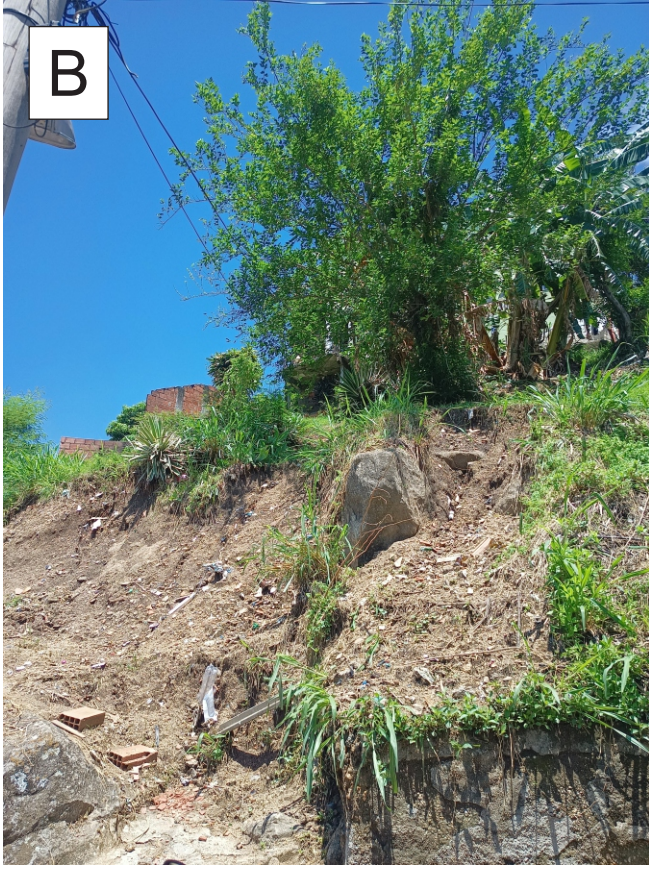
Foi solicitada a visita da Defesa Civil para um possível rolamento de blocos. No local foi observado que há um talude de corte composto por solo maduro e blocos de rocha com 3,2 m de altura e 34,4° de inclinação (Figuras A e B). A ocupação da encosta por residências, sem a existência de um sistema de drenagem superficial eficaz (Figura C), intensificou processos erosivos (laminar e ravinamento). Há na área escorregamentos de baixa estatura (menos de 5 m), o que levou a expor blocos métricos de rocha que estavam sob o solo. O terreno da região corresponde a um depósito de tálus, e segundo os moradores algumas casas têm fundação nesses blocos. Há presença de intensa vegetação variando de pequeno a grande porte, algumas árvores encontram-se inclinadas e existem bananeiras, indicando solo úmido (Figura E).

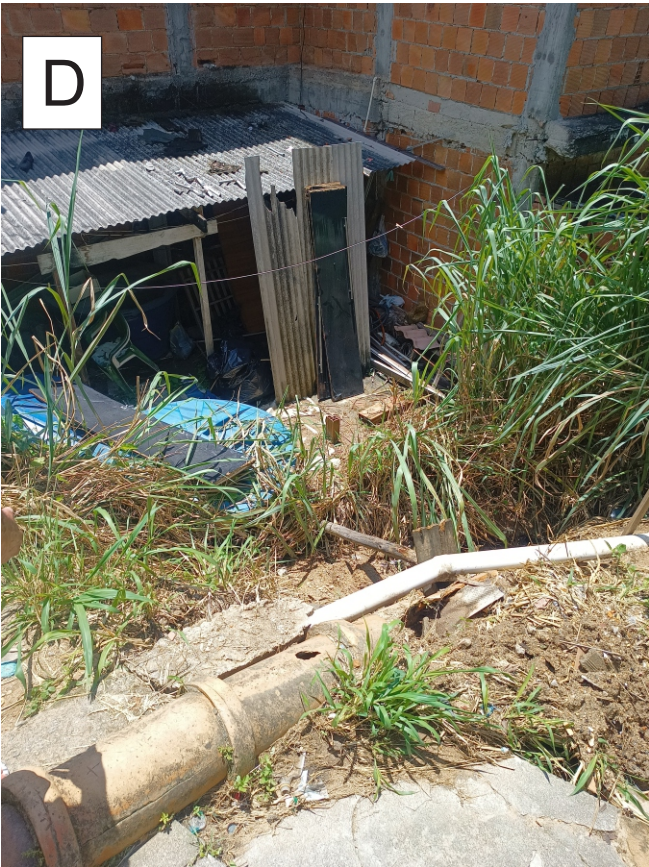
Na mesma rua houve um problema no sistema de drenagem superficial e com as fortes chuvas do dia 07/02/2023, o muro da residência nº 153 na Travessa Barcellos cedeu e houve um pequeno escorregamento que transportou solo e vegetação para os fundos da residência (Figura D).
