**PARECER TÉCNICO EMERGENCIAL EM SÃO GONÇALO - RJ**  
**FEVEREIRO DE 2023**

**RUA ESTRADA RIO DAS PEDRAS - NOVO**  
**MÉXICO**

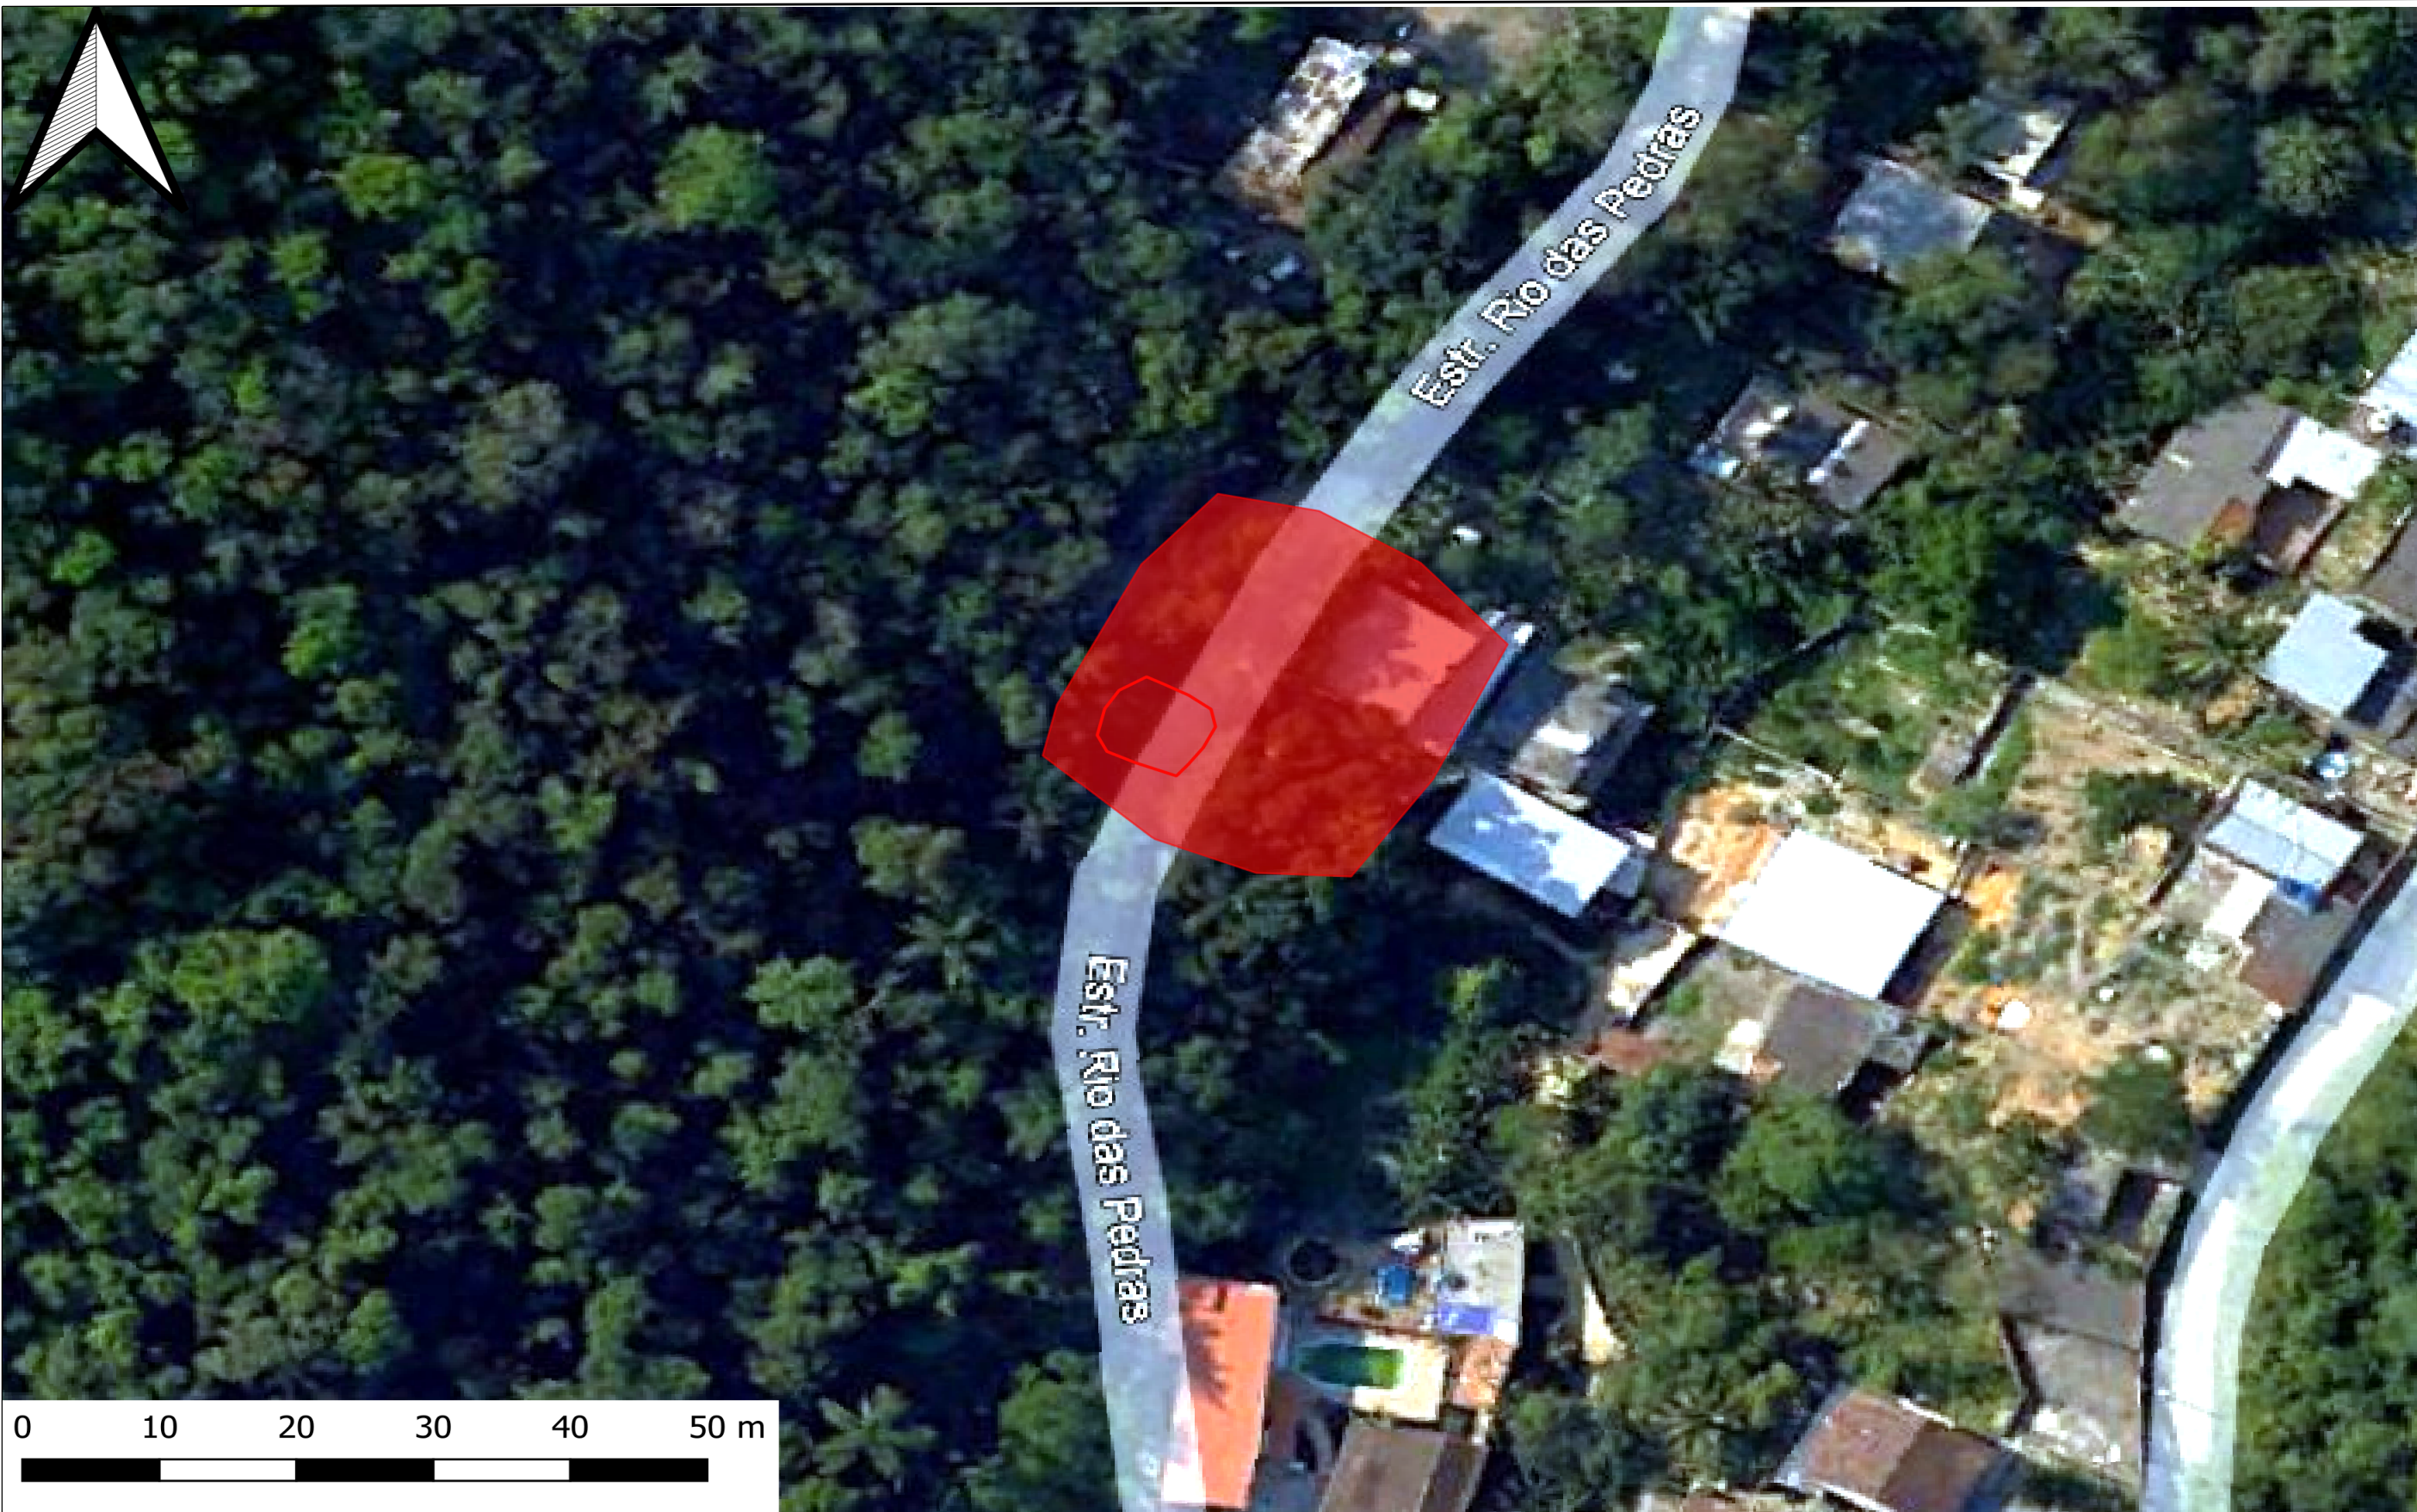
Ocorrência de deslizamento planar em talude de corte com cicatriz de cerca de 4 metros de altura e 2 metros de largura com atingimento da via de acesso local (A). O material cruzou a via e se depositou na crista do talude a jusante, distando a cerca de 1 metro de uma residência (B).

No momento da vistoria, o material deslocado, composto de solo residual maduro e vegetação, interditava totalmente o acesso dos moradores da Comunidade de Rio das Pedras.

Considerando o cenário atual, a metodologia de classificação de risco a escorregamentos do DRM-RJ, trata-se de Risco Remanescente, ou seja, há possibilidade de avanço do movimento de massa a jusante e lateralmente. Portanto, recomenda-se a fiscalização e monitoramento do local, avaliação de um profissional capacitado e qualificado para a adoção de obras geotécnicas cabíveis.
