**ATENDIMENTOS EMERGENCIAIS EM SÃO GONÇALO - RJ**

**FEVEREIRO DE 2023**

**Rua Jacir Menezes - Barro Vermelho**

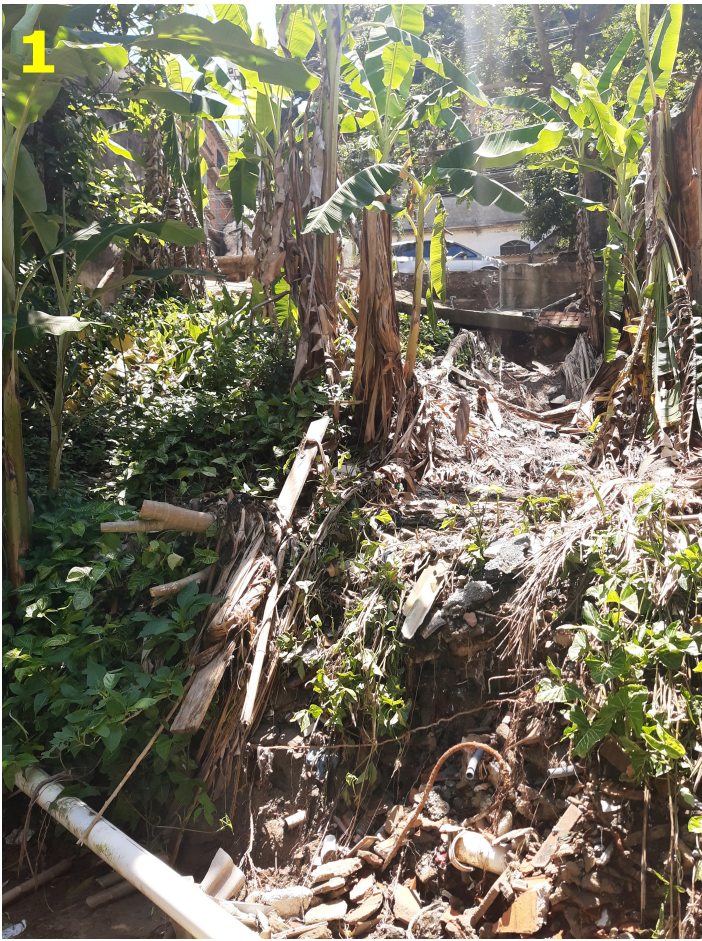
Neste local houve o rompimento do talude natural existente à montante das moradias, com queda do muro existente no limite superior do talude (Figuras 2 e 5). O deslizamento mobilizou grande volume de material (Figura 1), que atingiu a moradia mais a jusante do talude. O talude é bastante íngreme, com muitas bananeiras (Figuras 1, 2 e 5) e presença de material de aterro na porção superior. O deslizamento removeu grande parte do material de apoio da calçada da rua acima do terreno (Figuras 5 e 6). Contudo, no momento da vistoria não existiam trincas na rua à montante do deslizamento. Foram observados indicadores de movimentação do terreno também no muro lateral do terreno vizinho, que está cisalhado e abaulado (Figura 4).

Considerando-se o cenário atual da área vistoriada, a metodologia de classificação de risco a escorregamentos do DRM-RJ classifica o local como Risco Remanescente. Portanto, recomenda-se o monitoramento e reavaliação do local, tendo em vista a possibilidade de evolução do processo geológico-geomorfológico, posto que atravessamos o período de chuvas e os processos acima relatados encontram-se ativos.
