**ATENDIMENTOS EMERGENCIAIS EM PETRÓPOLIS**  
**MARÇO DE 2022**

**Deslizamentos na rua Custódio Ferreira da Costa - São Sebastião**

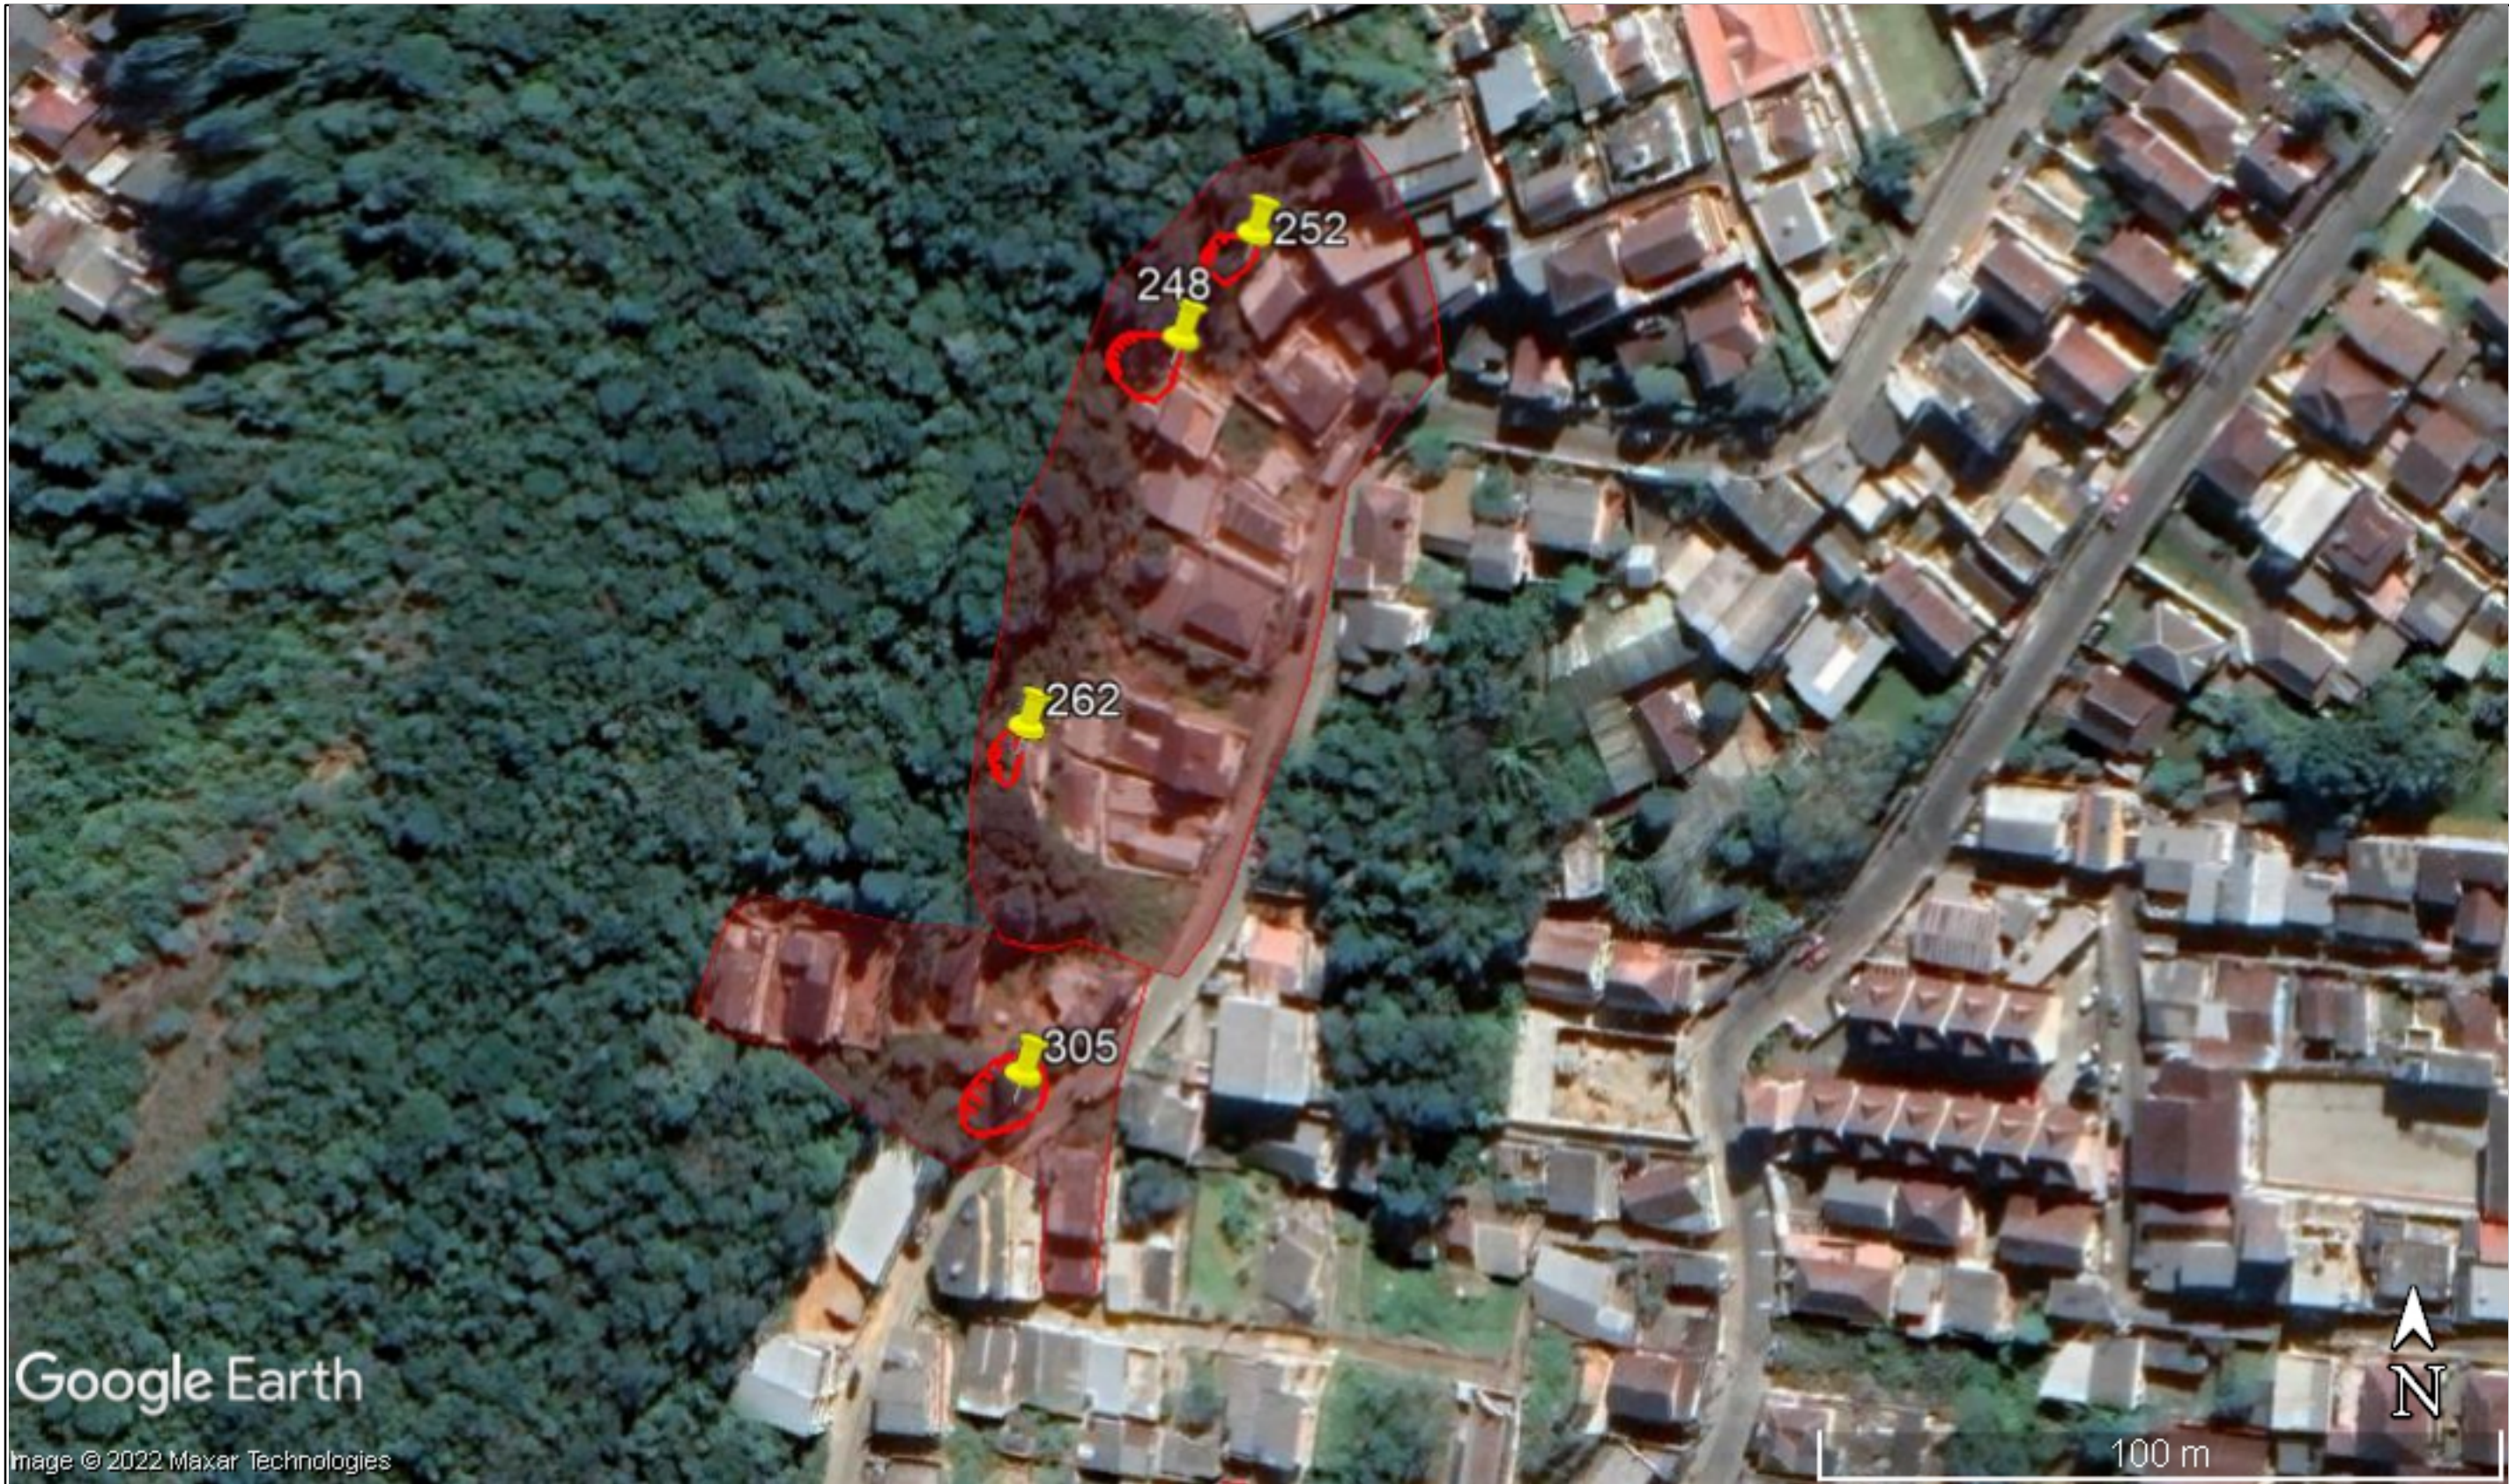
Na rua Custódio Ferreira da Costa em frente ao nº 305 havia ocorrido um deslizamento após as chuvas do dia 15 de fevereiro. Em decorrência do novo episódio de chuvas do dia 20 de março do mesmo ano, houve novos deslizamentos na mesma encosta nos fundos dos imóveis de nº 248, 252 e 262. A casa dos fundos do 248 foi destruída e o morador foi retirado com ferimentos leves. Devido a obstrução do acesso não foi possível se aproximar da cicatriz e a casa ao lado da que foi destruída apresenta trincas. O deslizamento do nº 252 ocorreu nos fundos da propriedade, como não haviam moradores em casa não foi possível acessá-lo, mas não há relatos de vítimas nem de danos. No terreno aos fundos do nº 262 ocorreu um deslizamento de solo com blocos rochosos decimétricos sobre a casa dos fundos, o material deslizado ficou retido em um muro construído após as chuvas de fevereiro de 2022 que impediu o avanço do movimento para as outras casas do mesmo terreno.
