## ATENDIMENTOS EMERGENCIAIS EM PETRÓPOLIS

MARÇO DE 2022

Deslizamento na Rua Treze de Maio, 224 - Centro

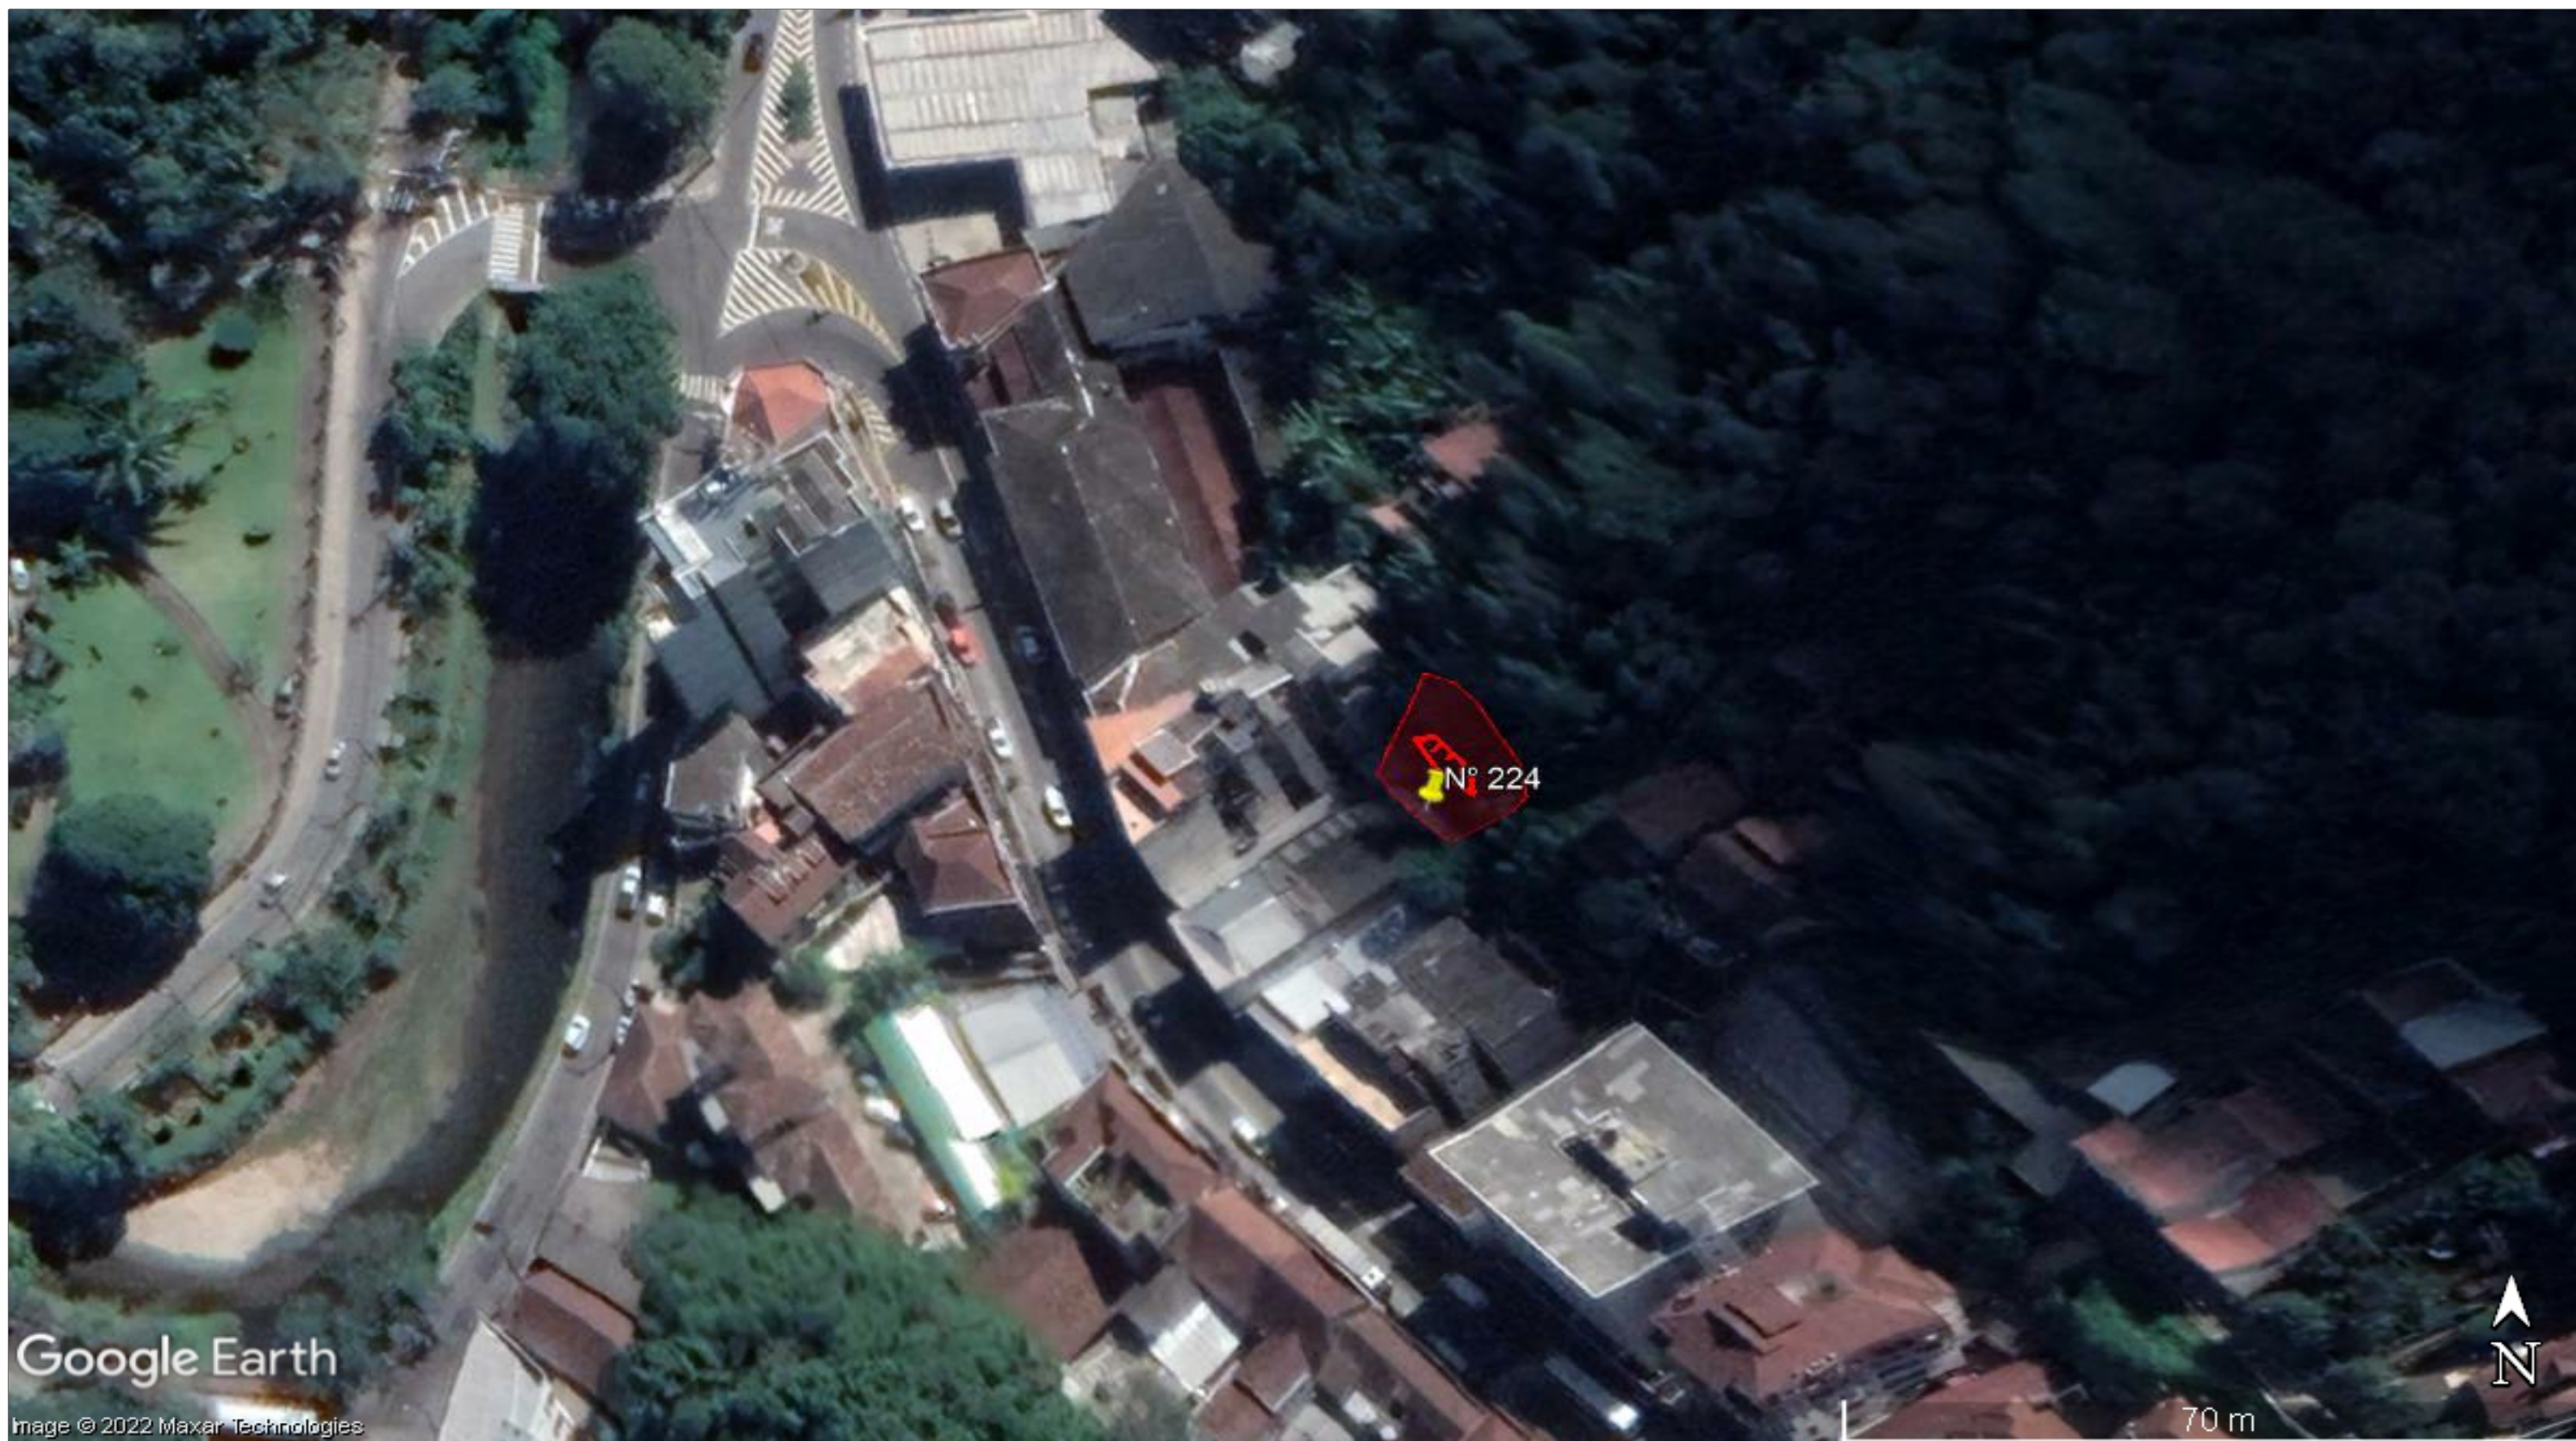
Na rua Treze de Maio ocorreu um deslizamento de solo residual sobre rocha in situ aos fundos do prédio nº 224, no dia 20/03/22, com presença de vegetação de médio porte e raízes expostas. O talude apresenta aproximadamente 7 metros de altura e 75° de inclinação. A distância da encosta para o prédio é de 1 metro. Não houve vítimas e nem danos estruturais ao prédio.

Cicatriz de deslizamento
-

Delimitação da área de risco remanescente
-

Alcance do deslizamento
