### ATENDIMENTOS EMERGENCIAIS EM PETRÓPOLIS

MARÇO DE 2022

Deslizamento na Rua Carolina Jansen - Vila Militar

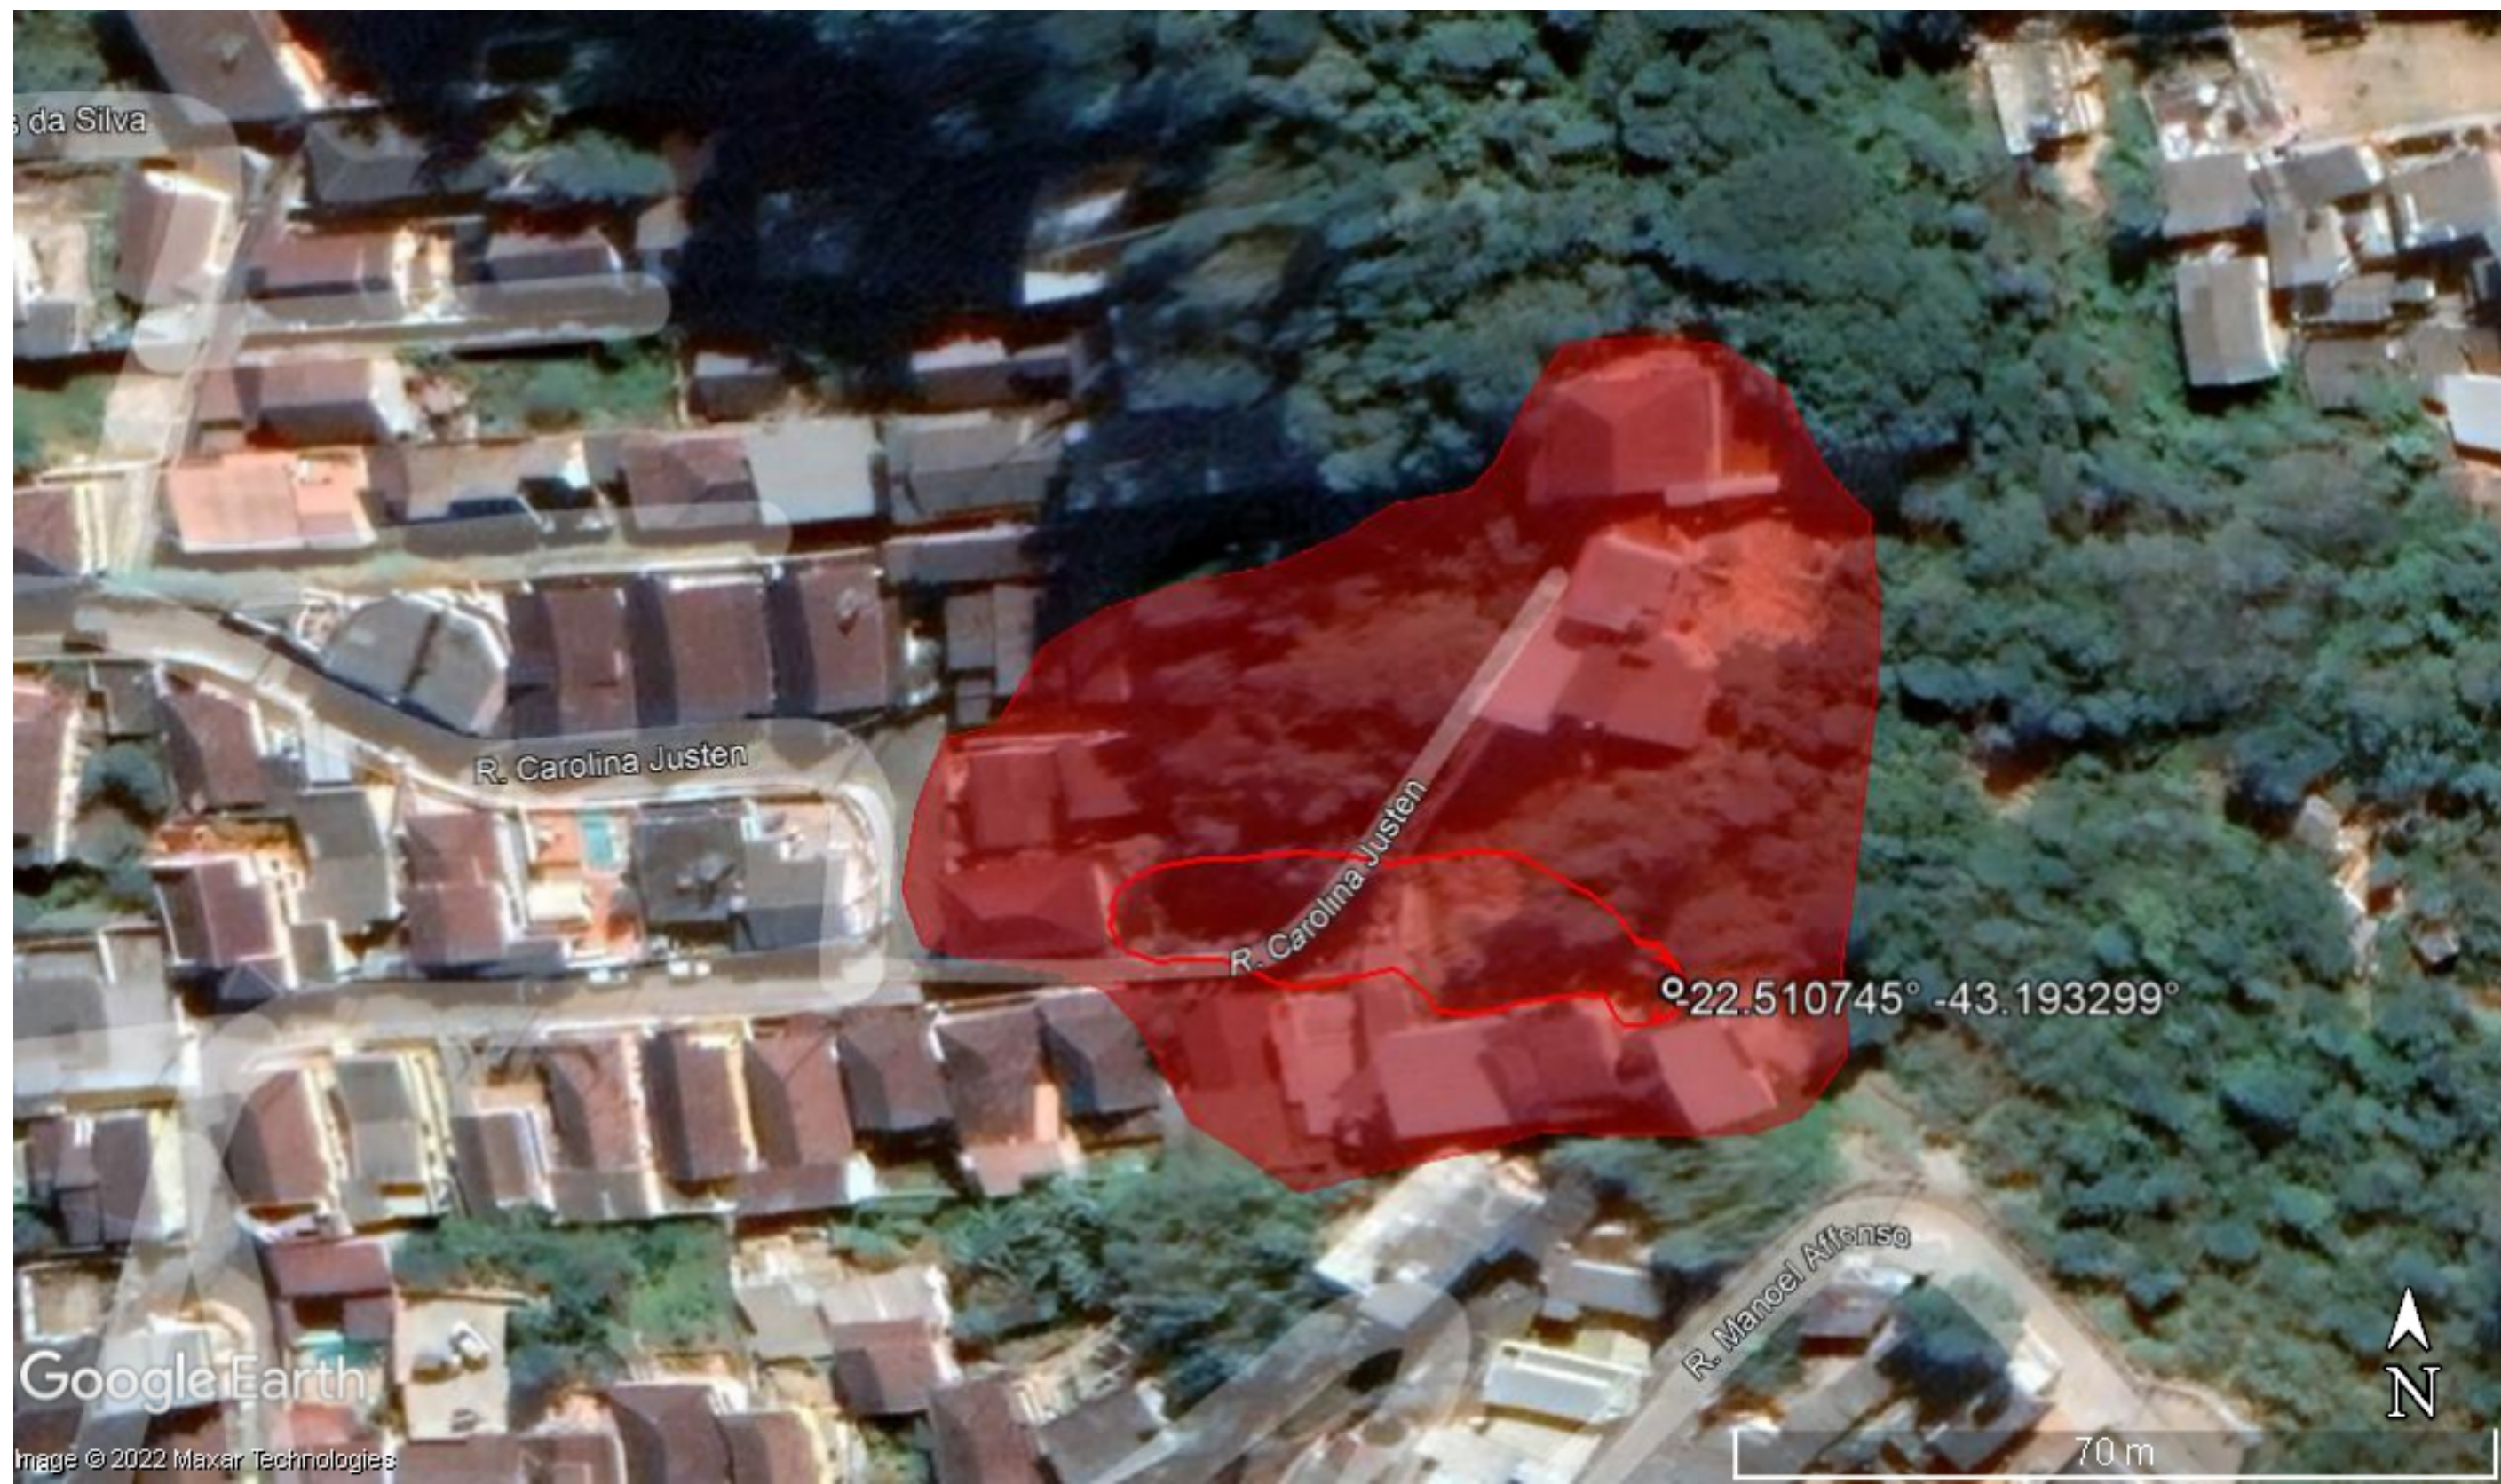
Ocorrência de deslizamento translacional raso combinado com erosão superficial em talude a montante da Rua Carolina Justen, casa 157. Duas moradias foram atingidas parcialmente - sem registro de óbitos ou feridos. Além das moradias, o acesso ao final da servidão Azevedo Corrêa também foi destruído. Segundo moradores, parte do talude havia rompido em 15/02/2022 (sem registro de danos e vítimas) e durante a chuva do dia 20/03/2022, por volta das 20h, ocorreu novo deslizamento de maior magnitude que o anterior. A cicatriz apresenta cerca de 30 metros de altura e 15 metros de largura. Foi observado trincas na edificação (uma garagem) que se encontra a montante da crista da cicatriz na rua Manoel Afonso, e também a presença de sulcos nos terços superiores da cicatriz.

Cicatriz de deslizamento

Delimitação da área de risco remanescente

Alcance do deslizamento
