## ATENDIMENTOS EMERGENCIAIS EM PETRÓPOLIS

MARÇO DE 2022

Solapamento da rua do Túnel - Quissamã

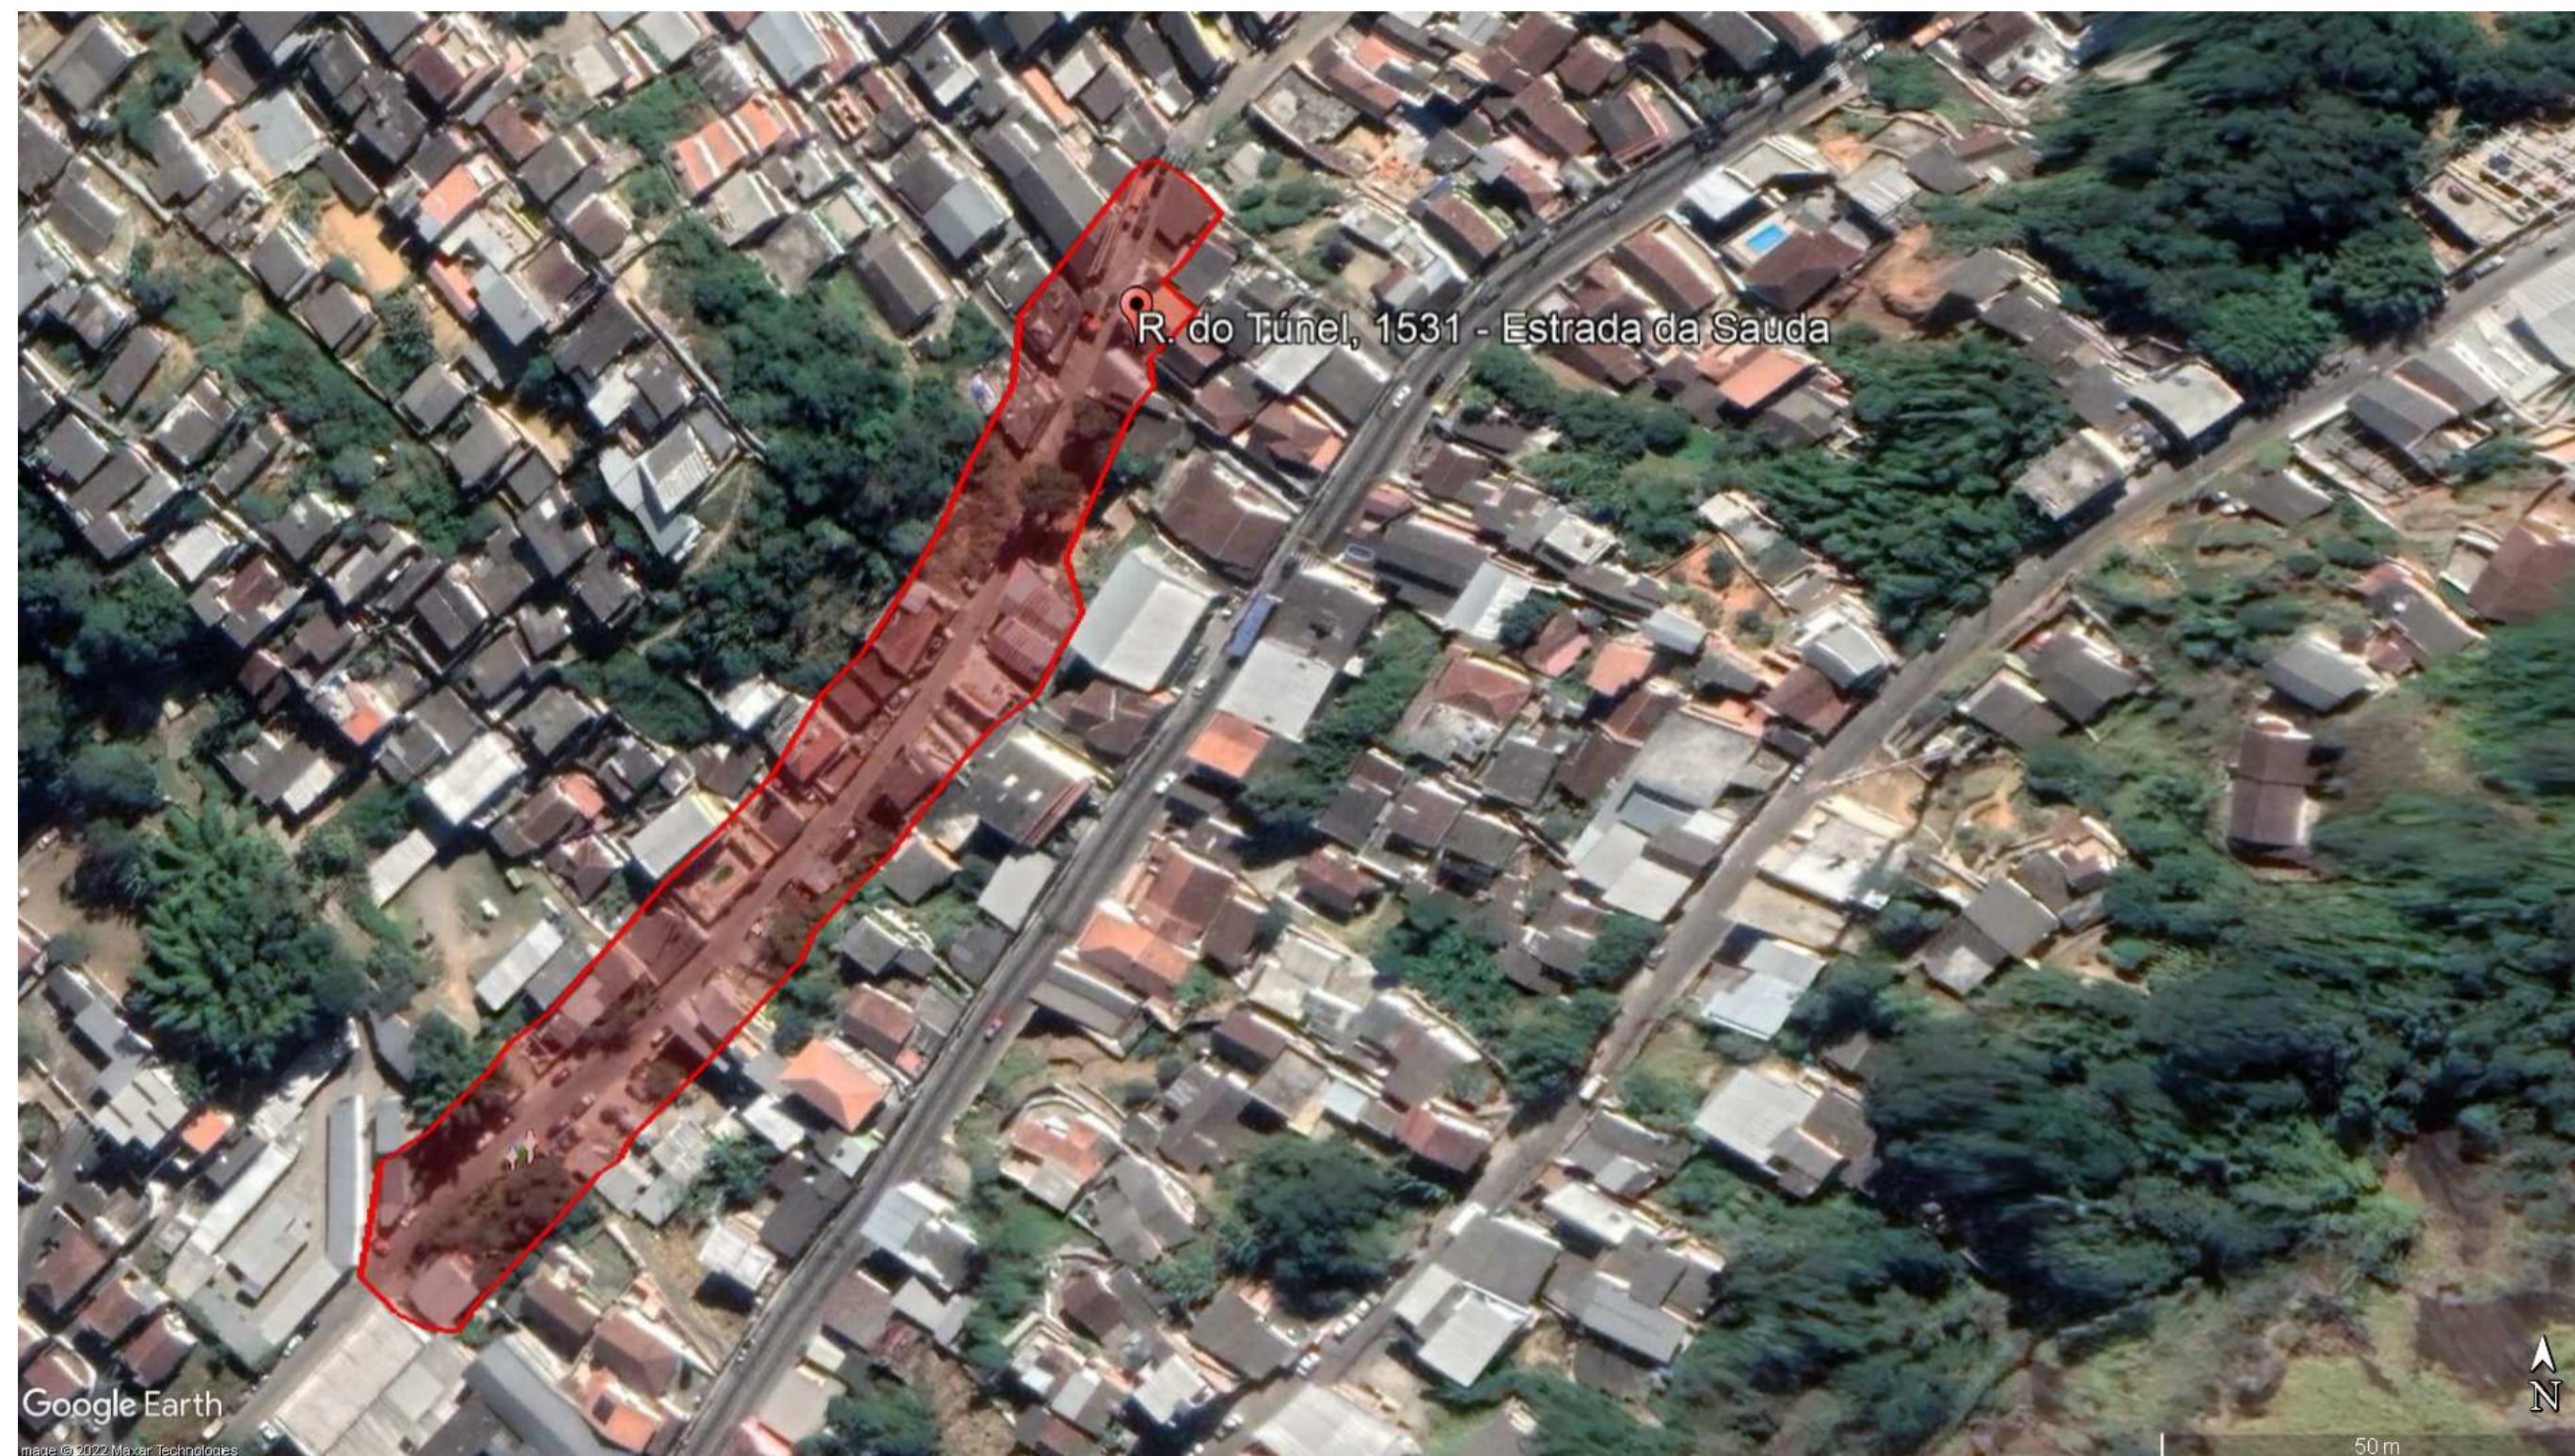
■ Solapamento do Túnel extravazador do rio Palatinado

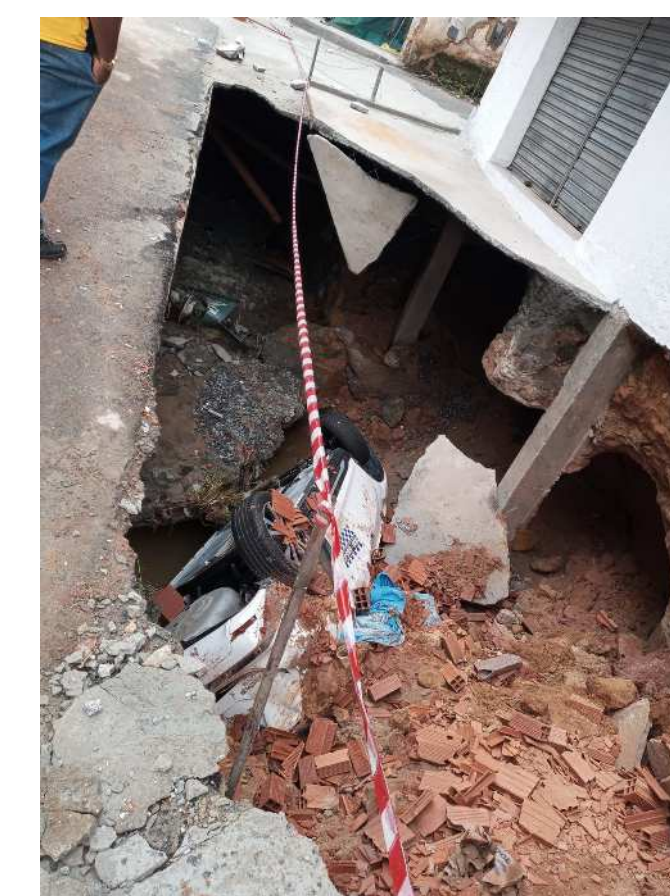
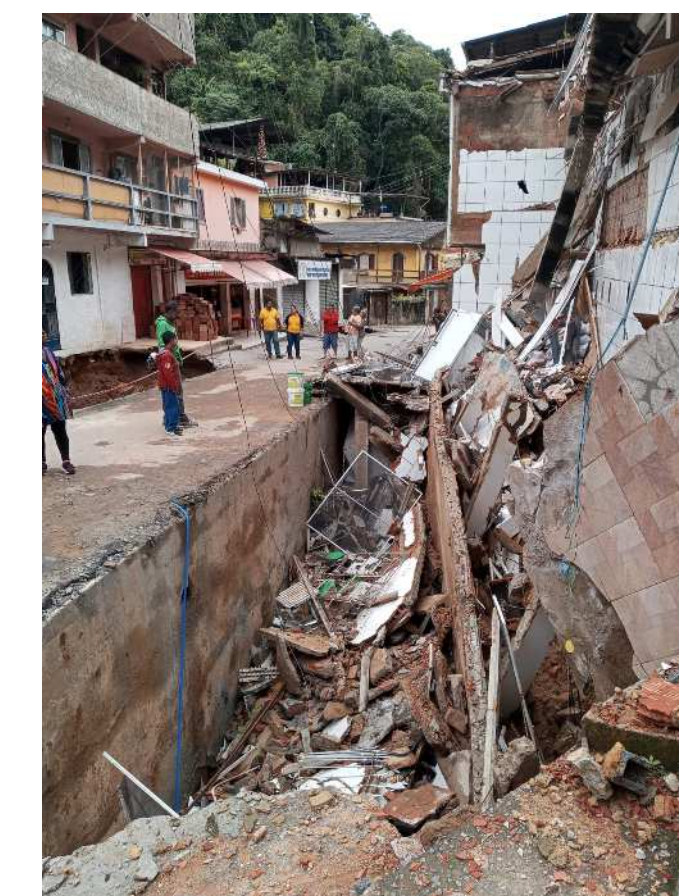
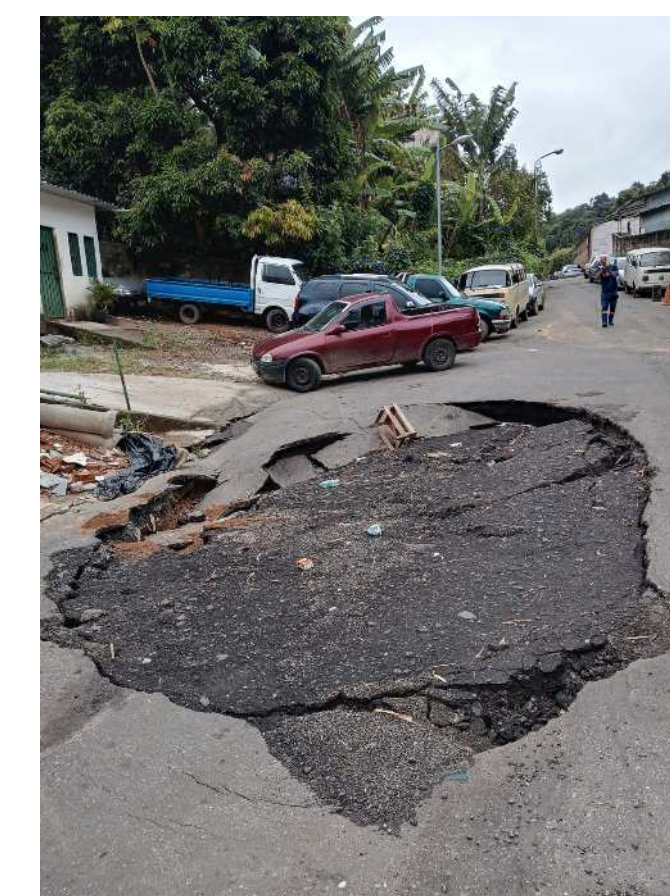
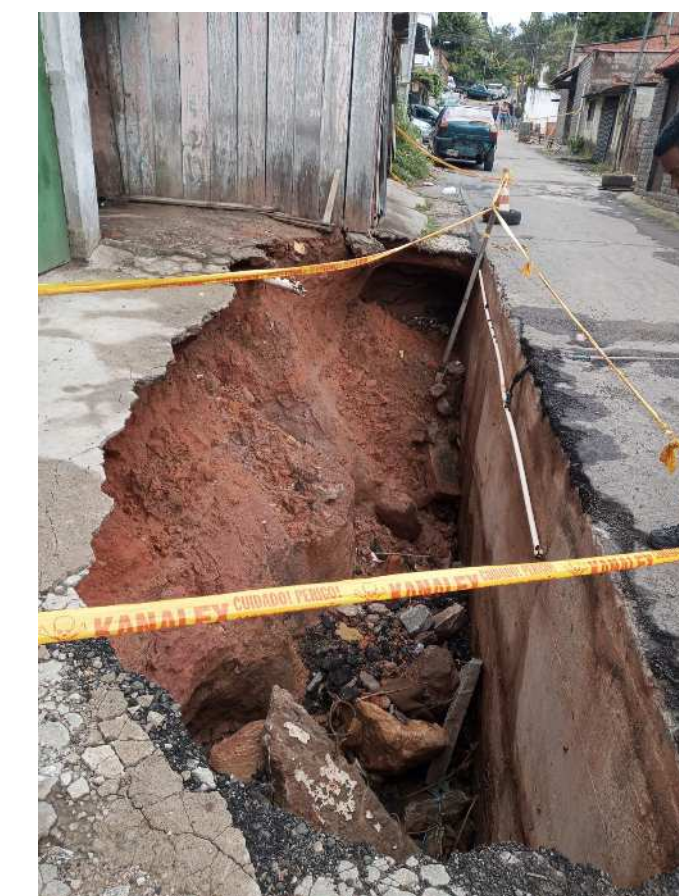
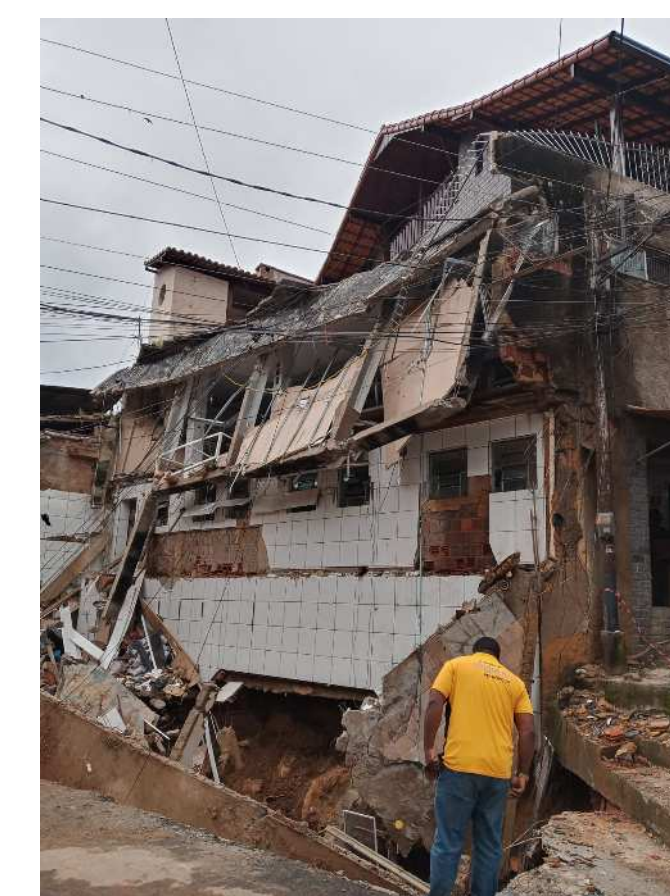
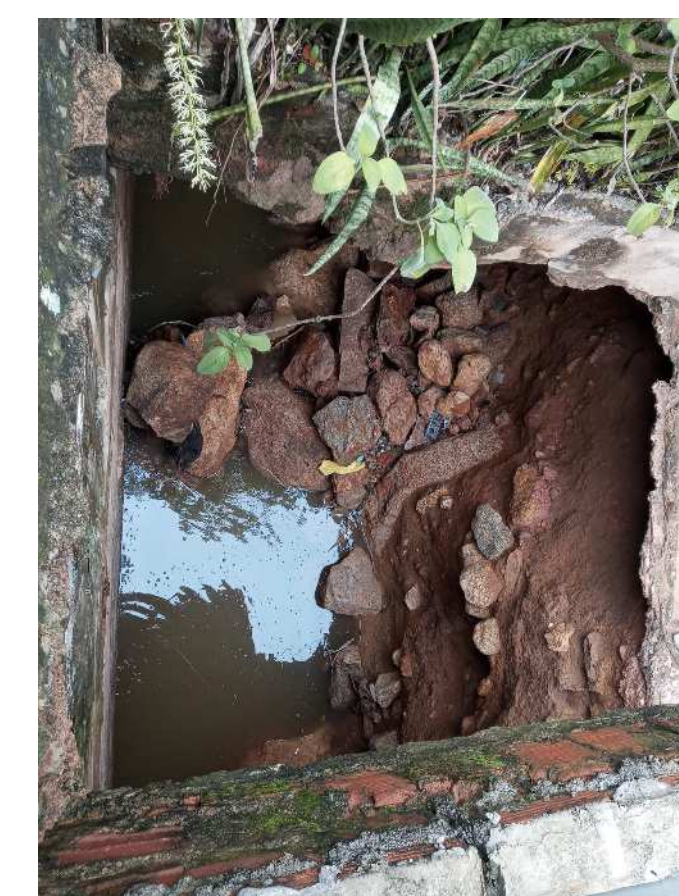
Ocorrência de solapamento na rua do Túnel que deu início nas chuvas de 15 de Fevereiro e no dia 20 de Março se agravou. Por toda a extensão da rua foi possível observar crateras no quintal das casas nº 1.055-A, 1.531 e 1.643, os moradores deixaram o local. Devido ao grande aporte hidráulico, a estrutura de um prédio de 3 andares foi danificada e uma cratera se abriu na frente deste onde um carro caiu. A região é um vale onde as casas estão no fundo deste, por onde o rio extravazador passa, sendo este uma drenagem do rio Palatinado. Não houve vítimas, mas de acordo com o polígono de risco remanescente há o comprometimento de toda a rua onde o rio extravazador passa por baixo.
