**ATENDIMENTOS EMERGENCIAIS EM PETRÓPOLIS**

**MARÇO DE 2022**

**Deslizamento na Rua Dr Henrique Cunha, 661 - Bingen**

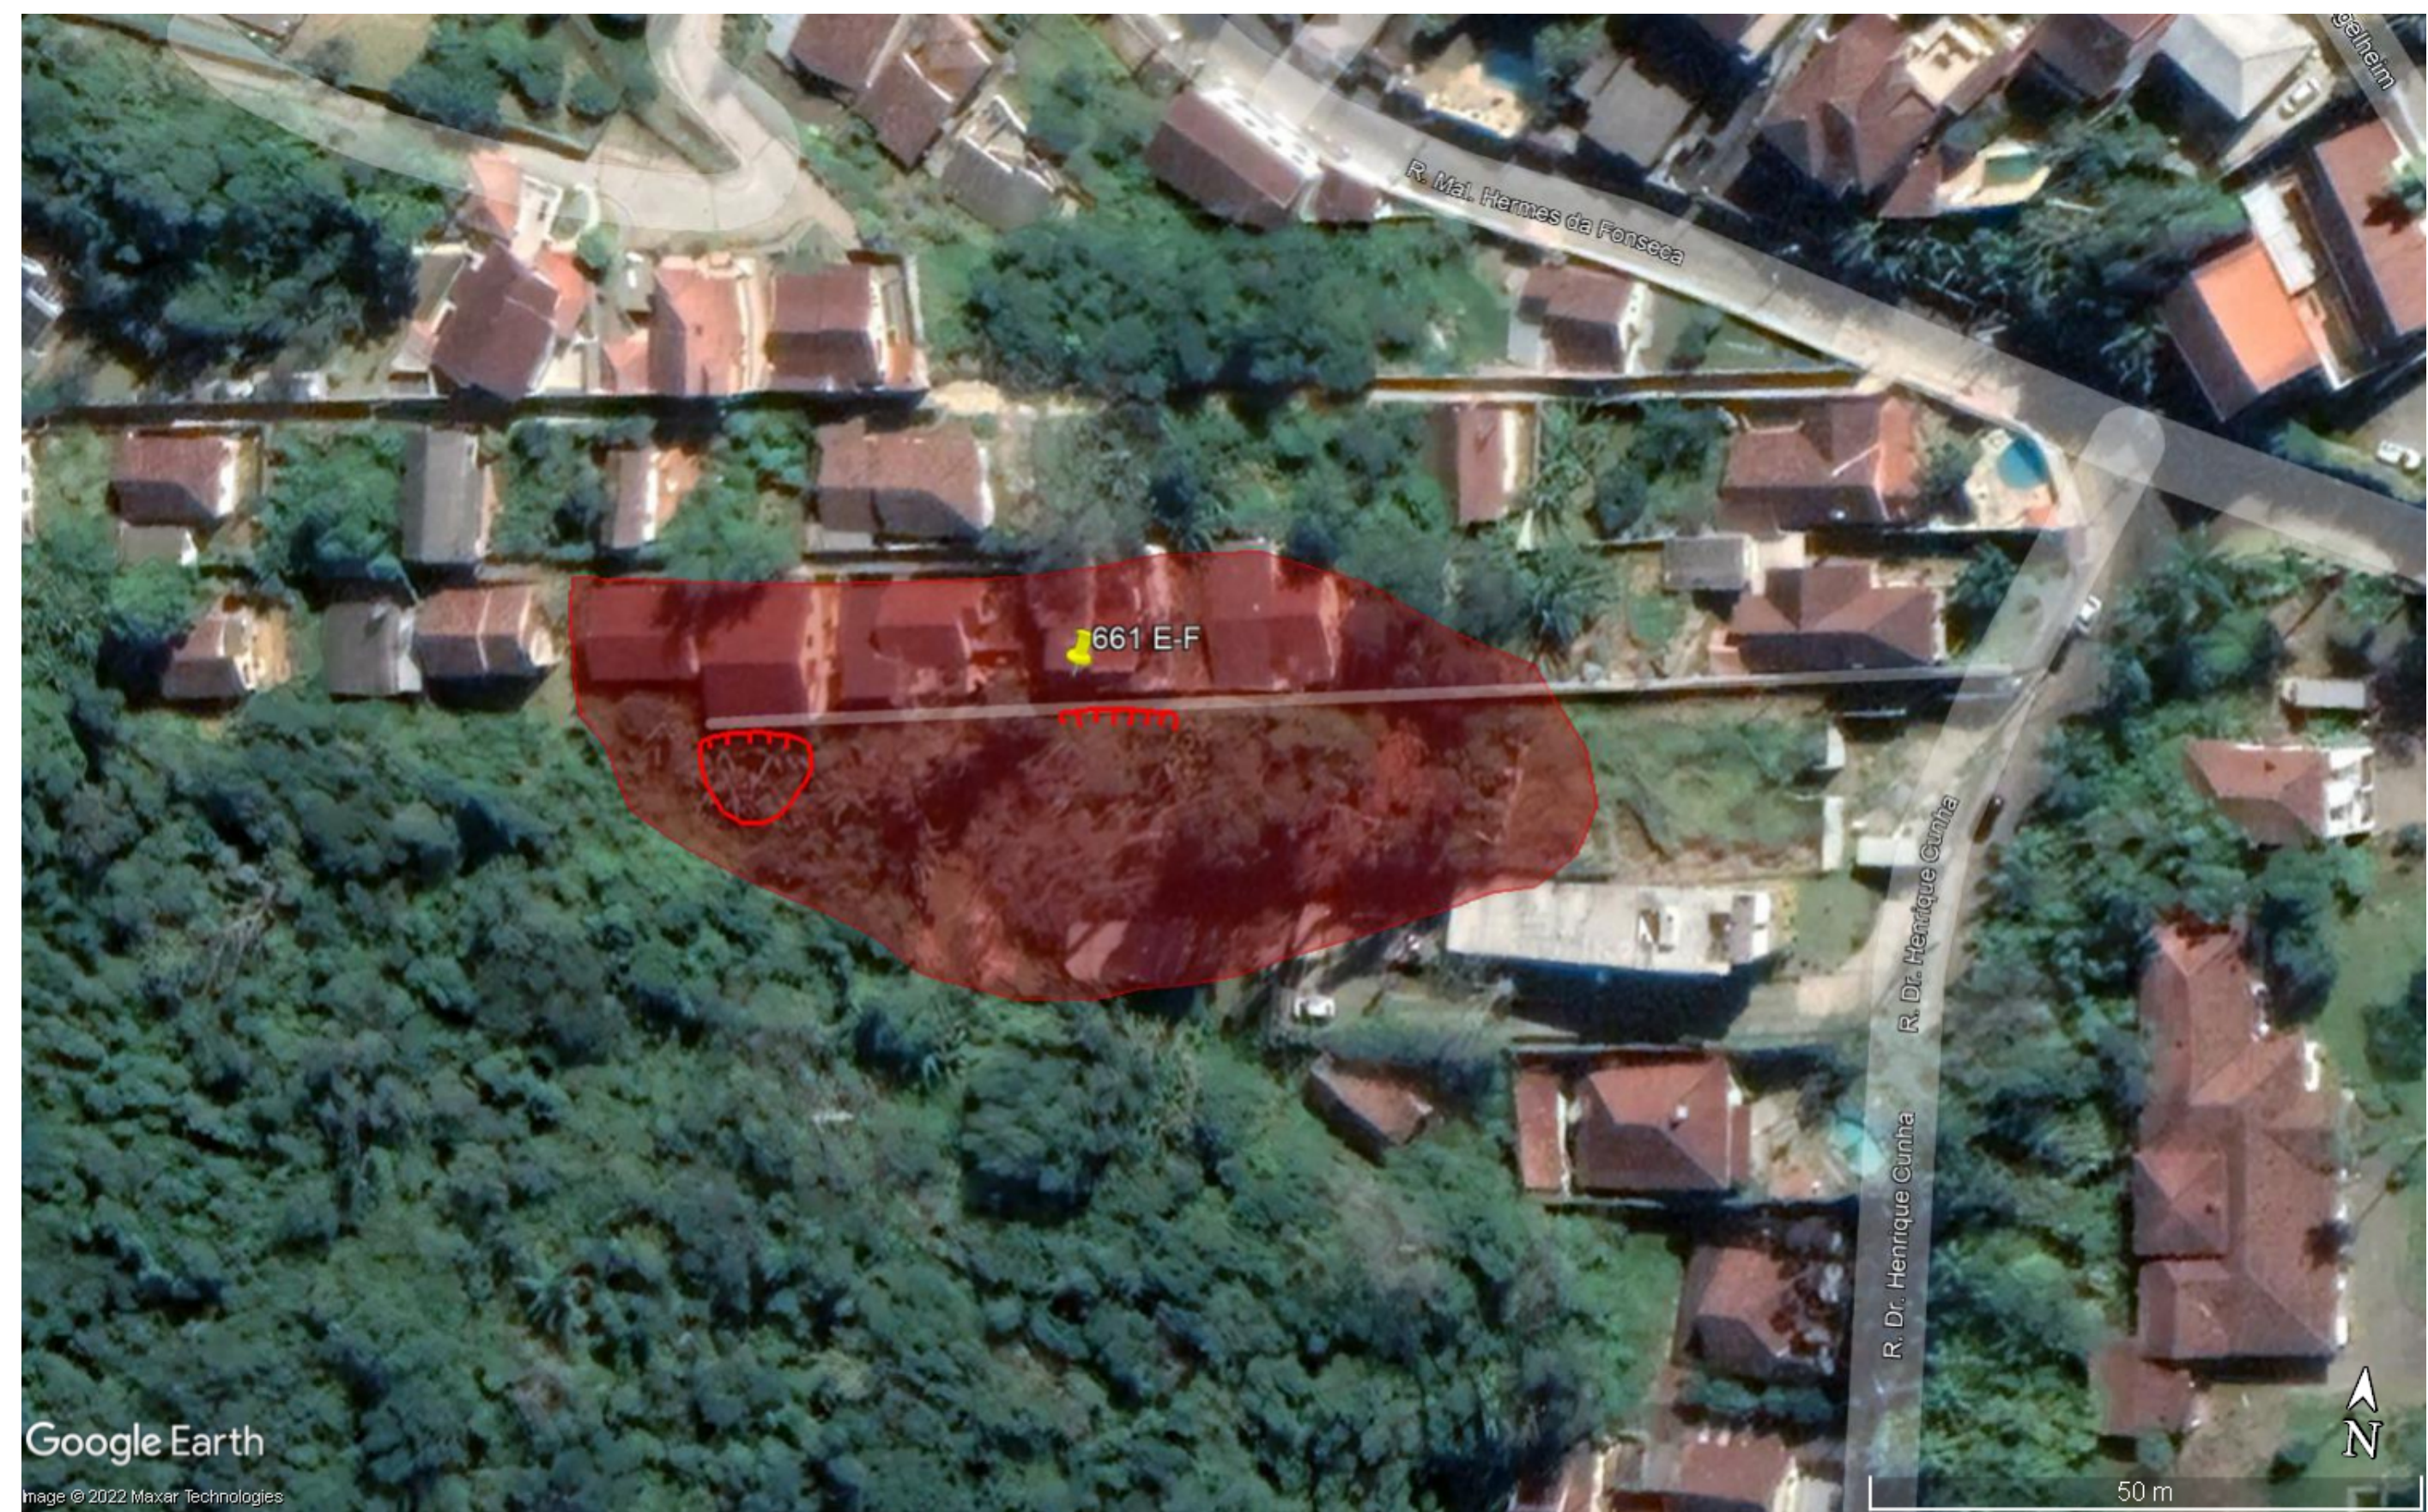
Cicatriz de deslizamento

Delimitação da área de risco remanescente

Alcance do deslizamento

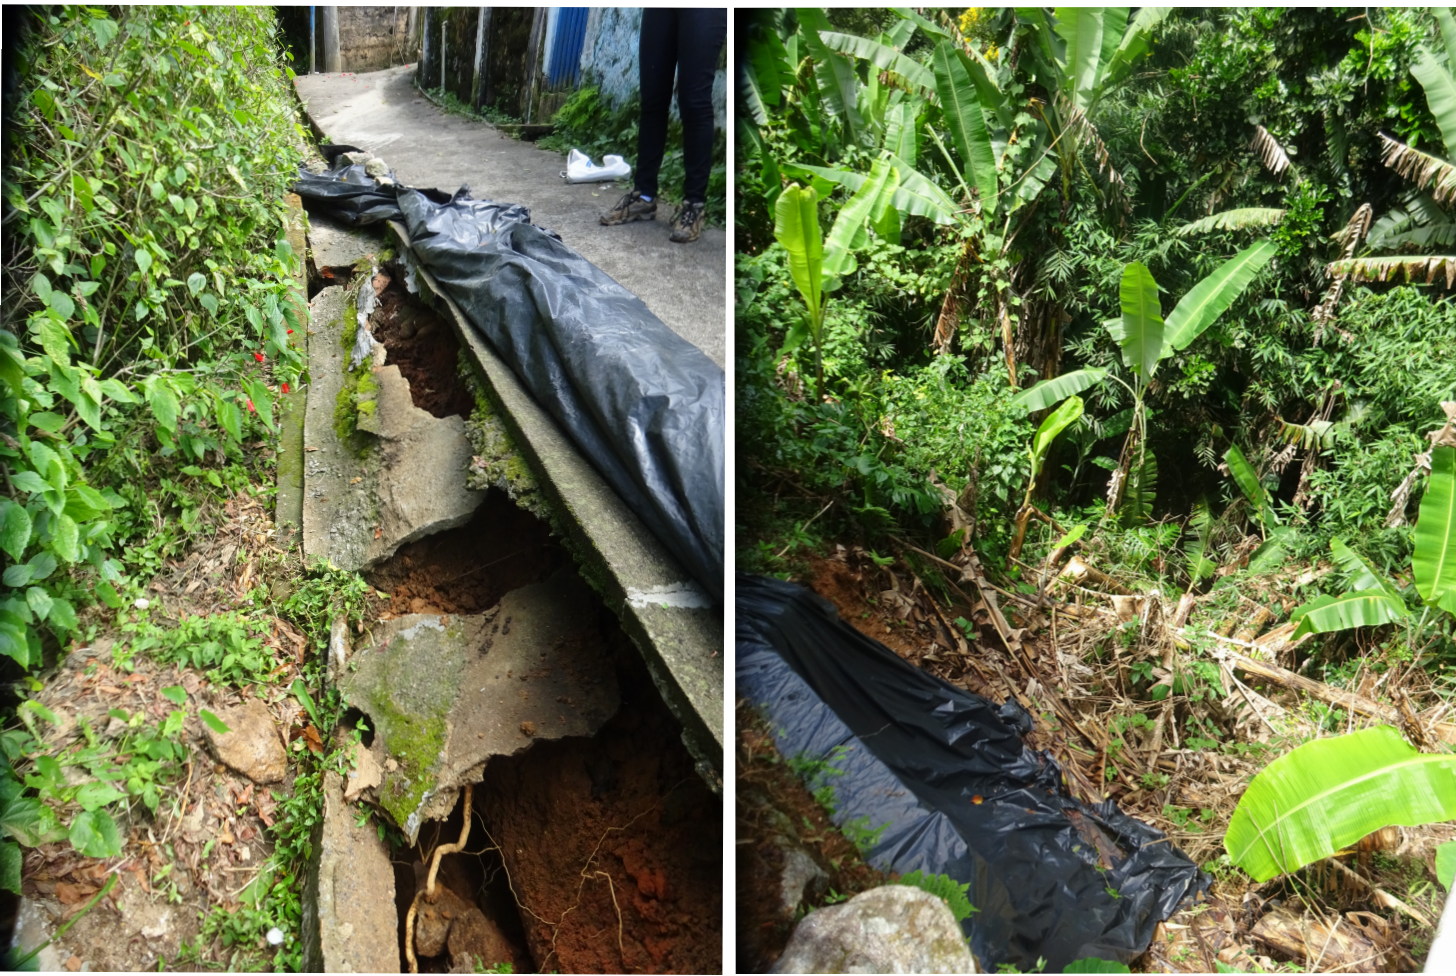
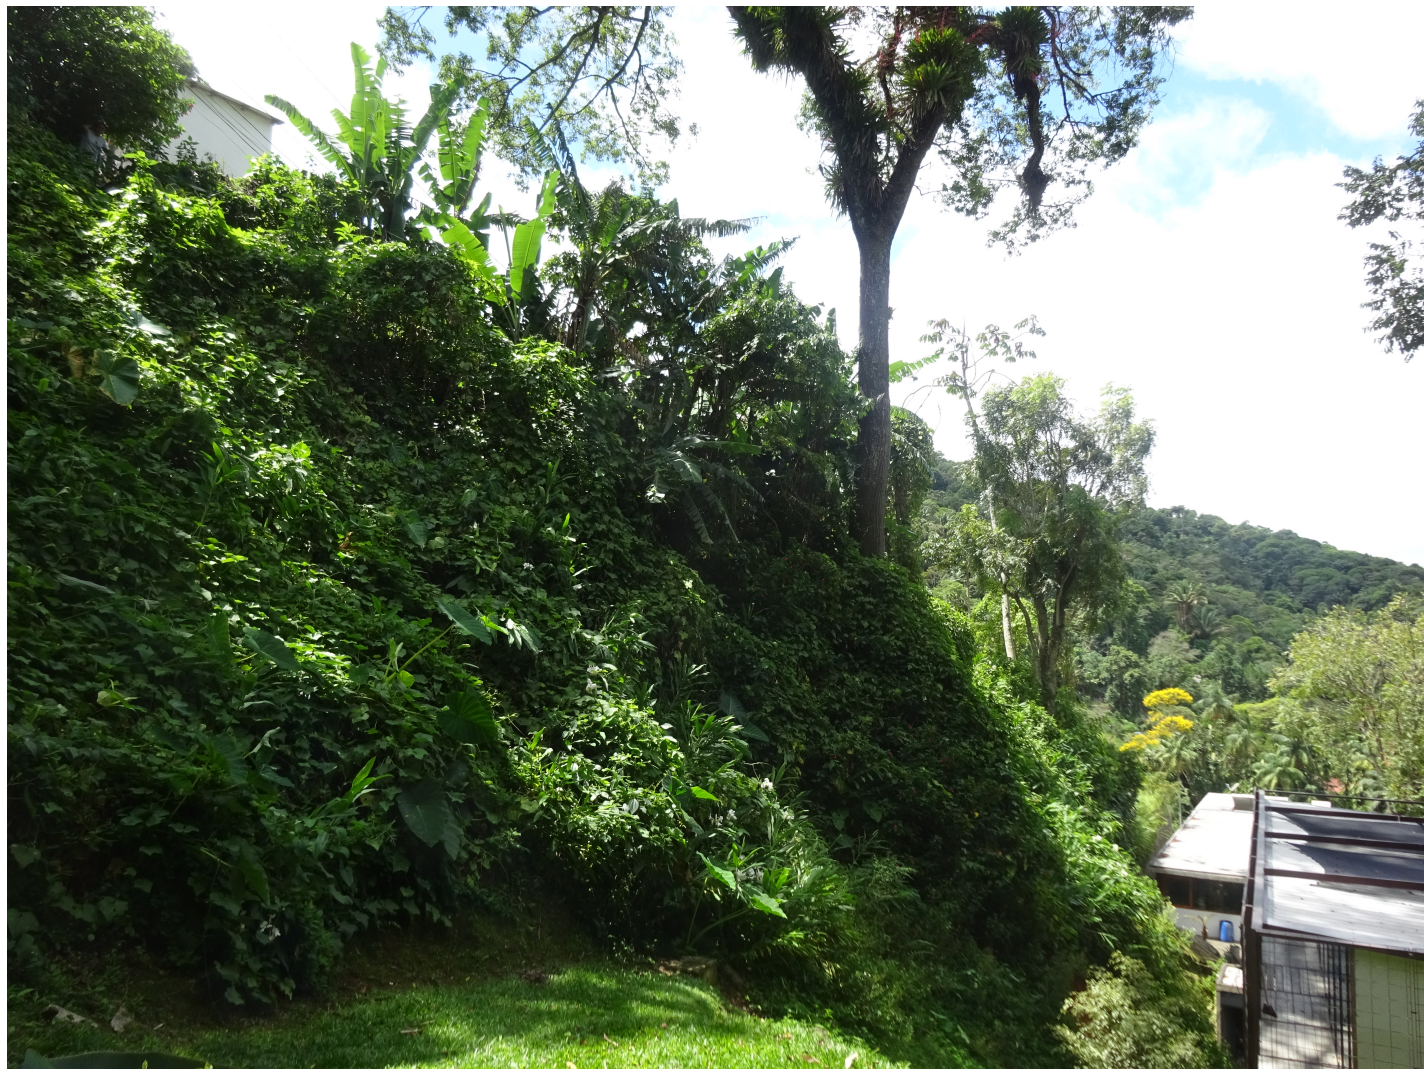
Ocorrência de afundamento de parte do acesso (Servidão Alice Lucinda Burguer) na altura das casas 661 E e 661 F. A servidão apresenta trincas e sinais de movimentação em diversos trechos e durante a chuva do dia 20/03/2022 parte dela afundou provocando um degrau de abatimento na crista do talude. Foi colocada uma lona plástica neste trecho para impedir a infiltração de água e tardar o avanço do processo. O talude possui cerca de 15 metros de altura e inclinação de 60° a 75°. Observa-se que o processo encontra-se ativo e estágio de evolução, podendo ser acelerado em casos de chuva. Mais adiante da servidão, na altura da moradia 661 C, ocorreu um deslizamento a jusante da moradia de forma que a crista do talude agora encontra-se encostado a casa.
