ATENDIMENTO EMERGENCIAL EM BARRA MANSA - RJ  
FEVEREIRO DE 2023  
Est. Ver. Carlos Campbell Vieira, Barra Mansa

Data da Vistoria: 27/02/23  
Data de elaboração do Parecer Técnico: 05/03/2023

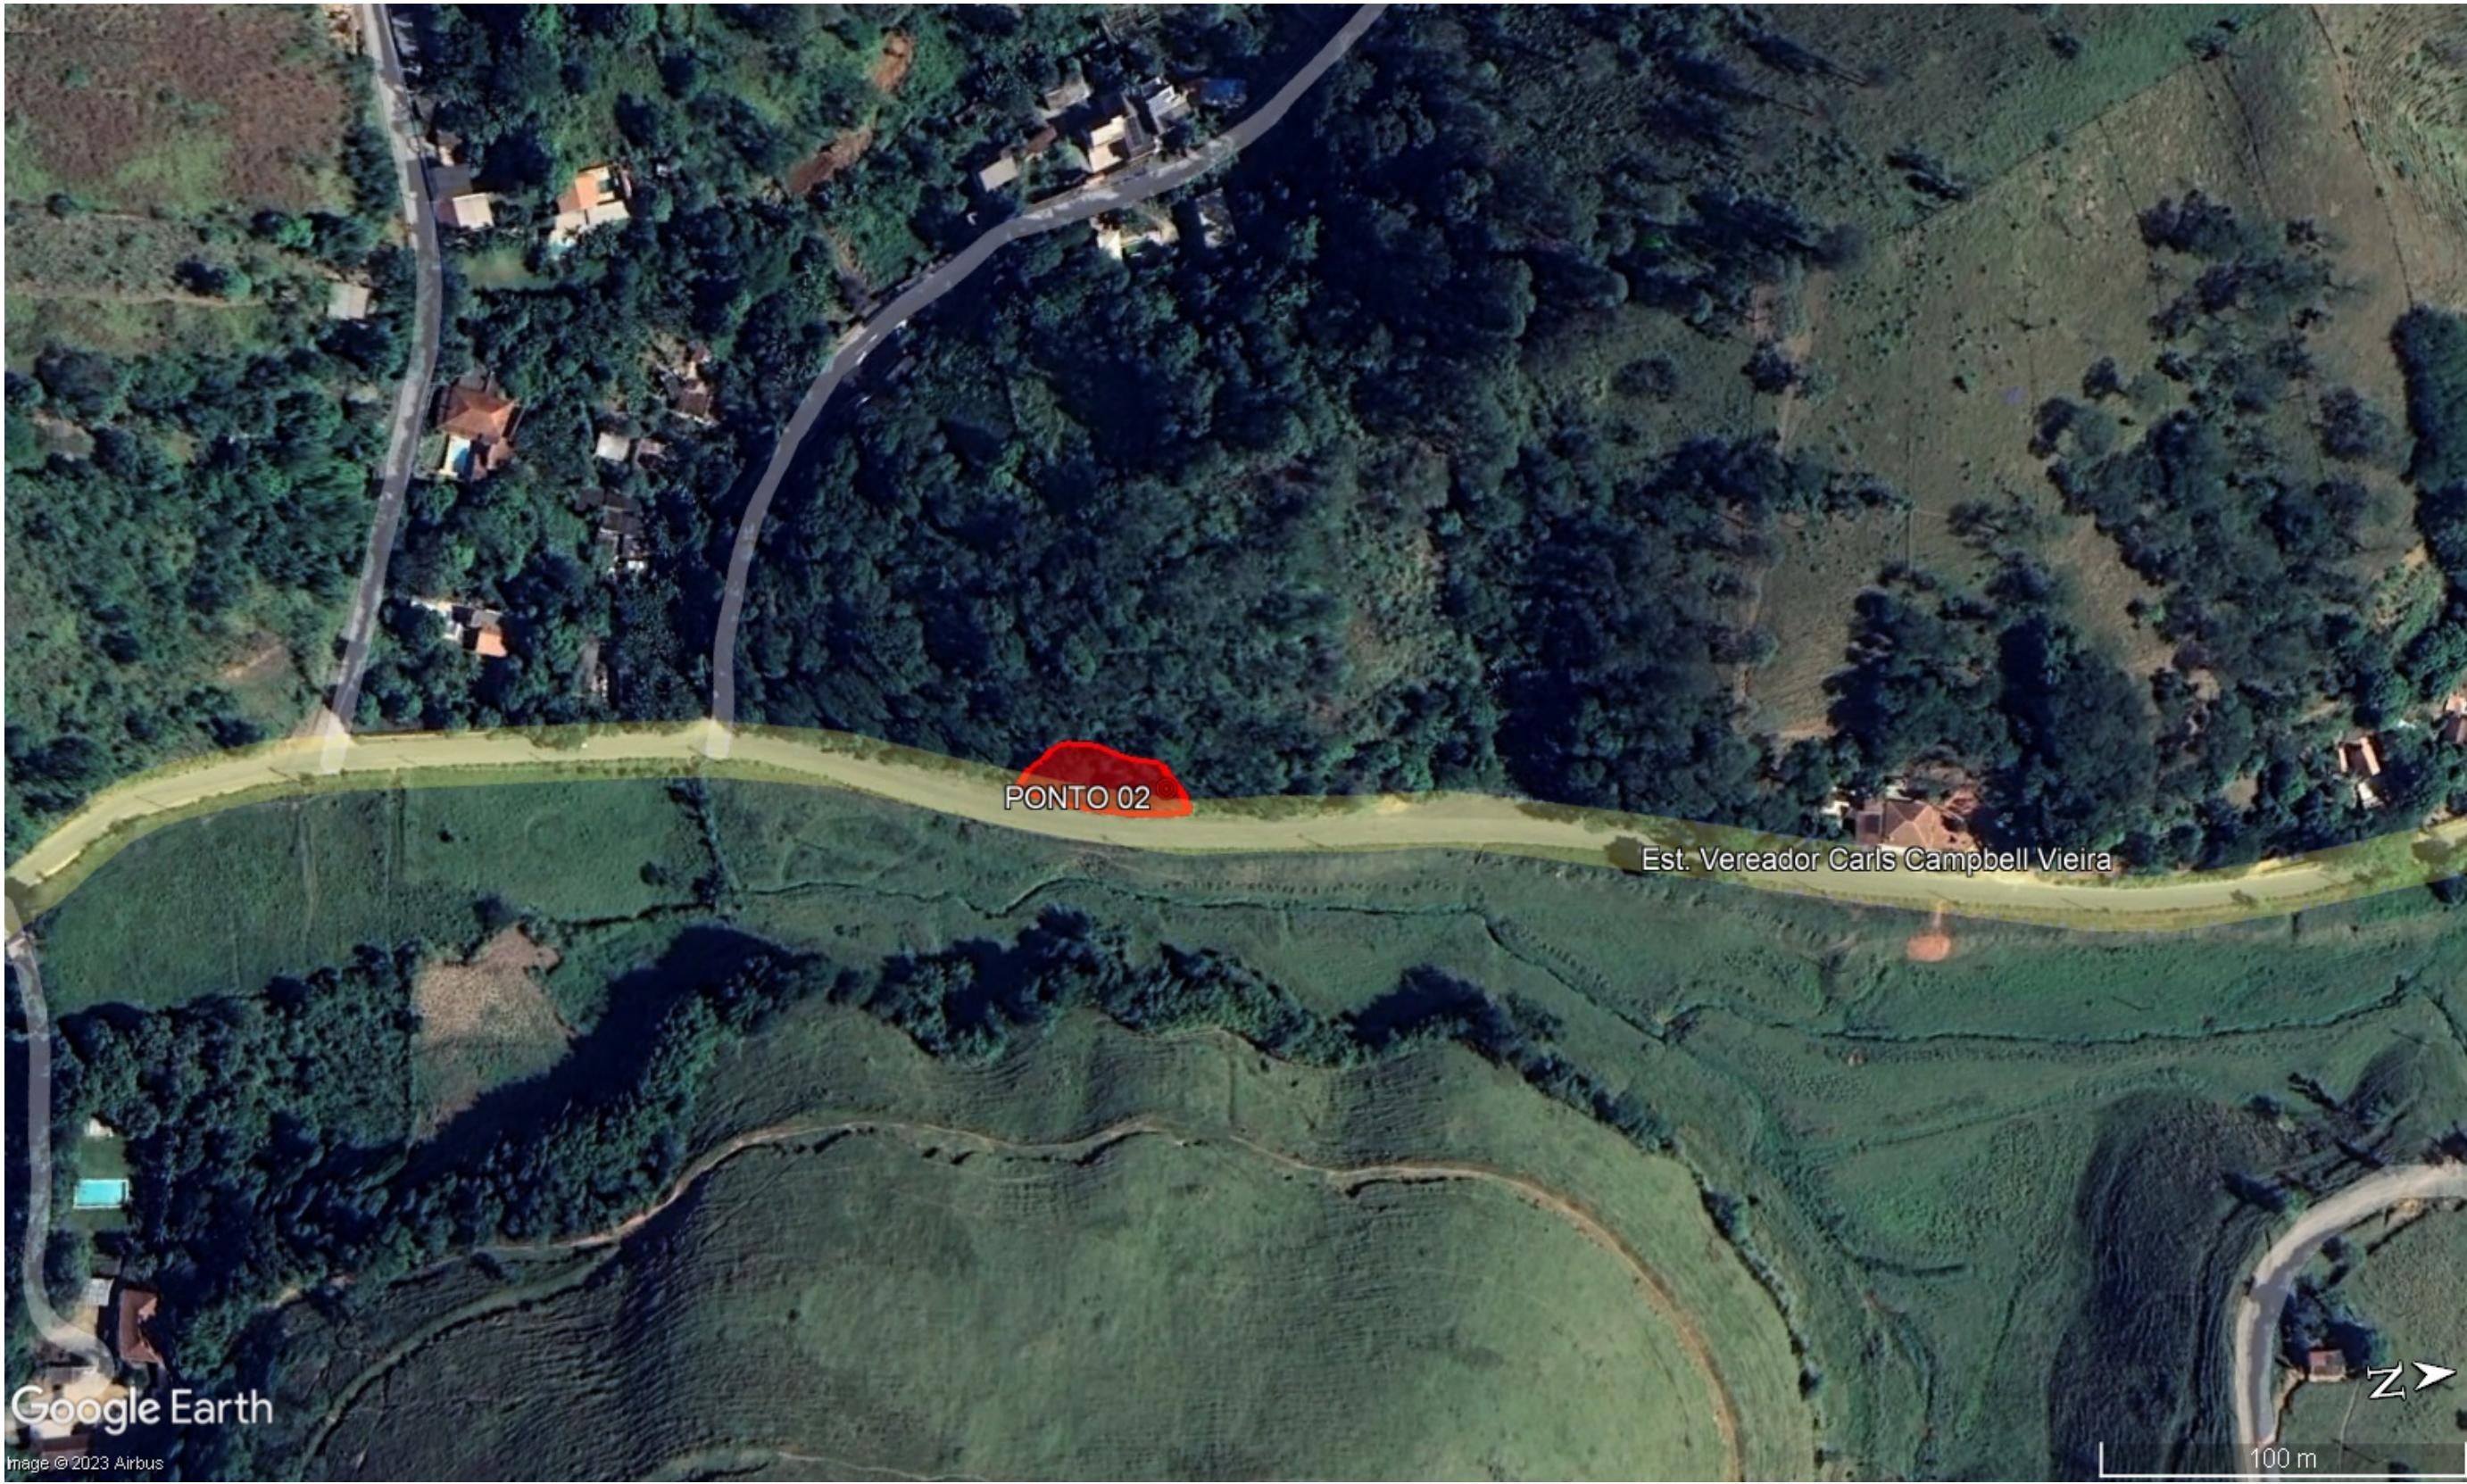
Em atendimento ao Município de Barra Mansa, para a execução de uma vistoria técnica emergencial, o DRM-RJ realizou no dia 27 de fevereiro de 2023, a avaliação de risco de deslizamentos no talude de corte ao longo da Estrada Vereador Carlos Campbell Vieira, que liga o distrito de Santa Rita de Cássia a Barra Mansa. No trecho apontado na imagem de satélite acima, Ponto 02, foi delimitada a área de risco remanescente da cicatriz de um escorregamento raso e planar composto por material homogêneo, sendo um solo residual maduro. Esse escorregamento foi deflagrado principalmente por fatores como a presença de árvores já em processo de tombamento, declividade da encosta e o alto índice pluviométrico da última ocorrência de chuva do dia 25 de fevereiro. Essa ocorrência apresenta material inconsolidado ainda depositado na beira da via, assim como os troncos das árvores que tombaram junto com o movimento de massa (Figuras 1 e 2). O material encontra-se instável, sendo recomendada a retirada do solo remobilizado, as árvores tombadas e suas raízes, que também exercem peso no talude, o mais breve possível. Em seguida, pode ser realizado um retaludamento dessa área atingida, construindo uma rampa de 45° com um degrau no topo, com essas medidas é possível aumentar a estabilidade deste trecho.

Dito isso, foi traçado um polígono de risco remanescente de acordo com a metodologia utilizada pelo DRM-RJ, uma vez que ocorre o período de chuvas e os processos geológico-geomorfológicos acima relatados encontram-se ativos. Ademais, recomenda – se o, monitoramento do local até que as medidas mitigadoras sejam realizadas para a redução de riscos.
