**PARECER TÉCNICO EMERGENCIAL EM BARRA MANSA - RJ**

**MARÇO DE 2023**

**RUA MELCHIOR PÔRTO NUNES - VERBO DIVINO**

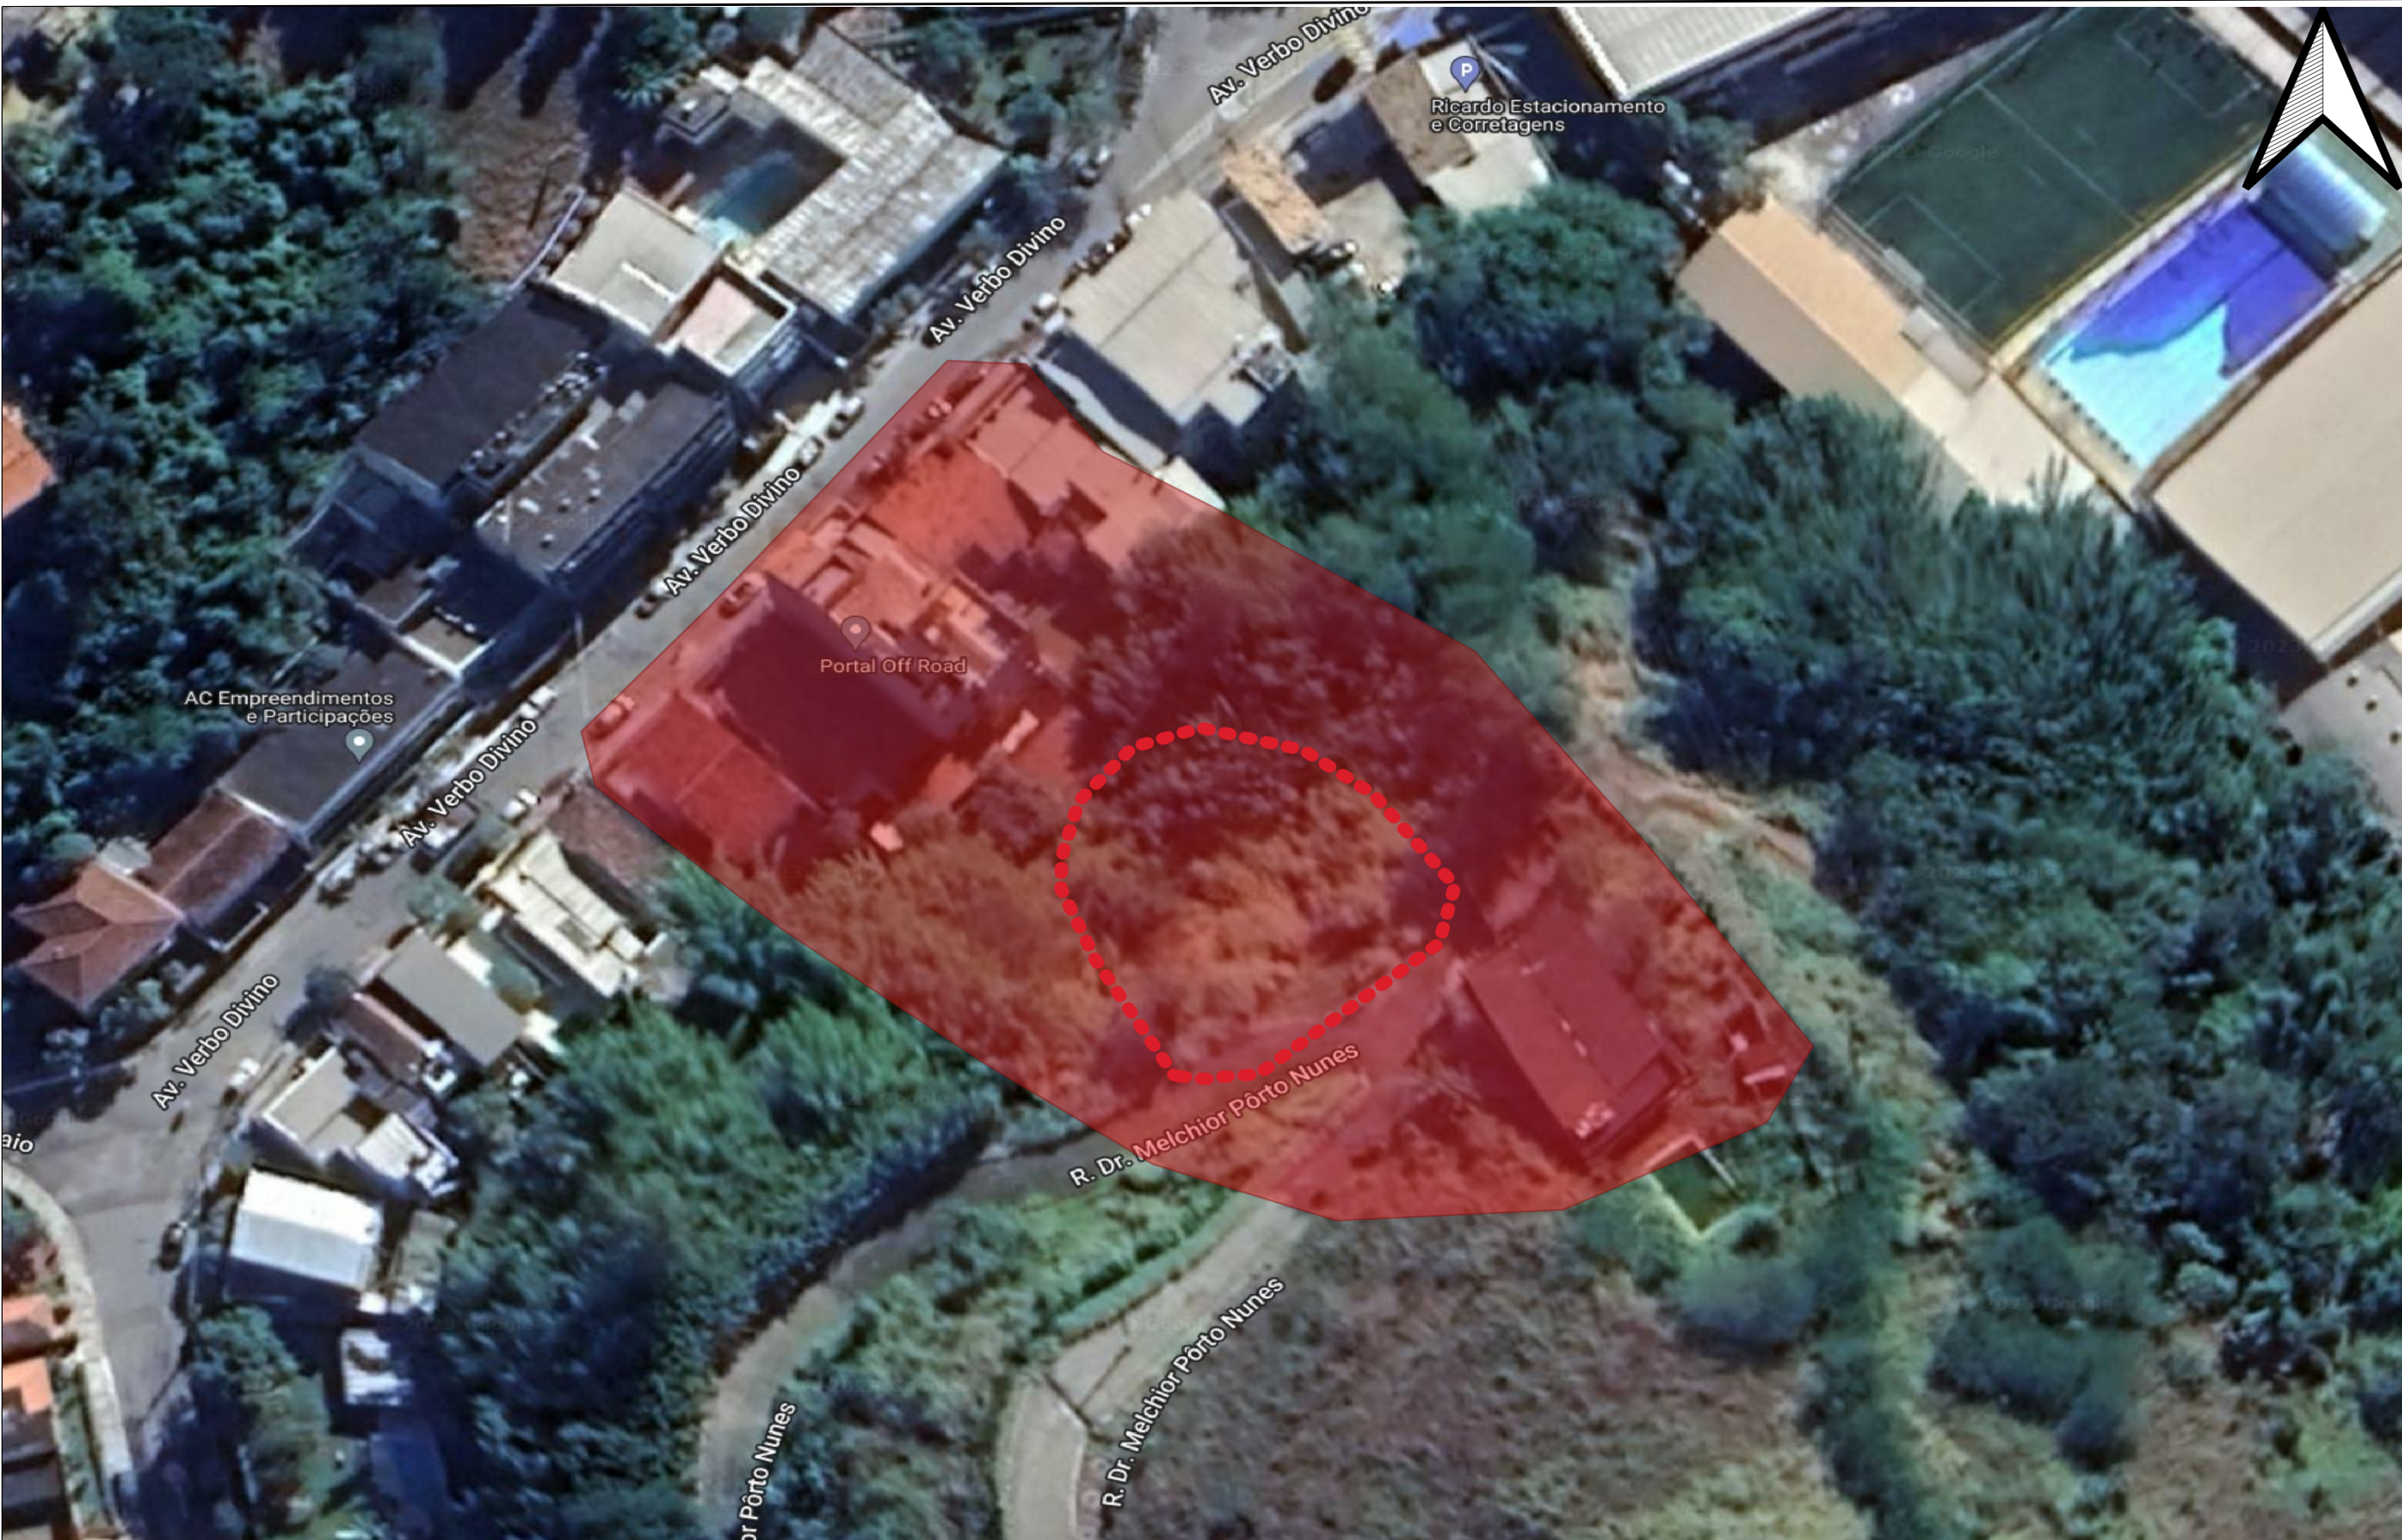
Dito isto, foi traçado um polígono de risco remanescente de acordo com a metodologia utilizada pelo DRM-RJ, uma vez que ocorre o período de chuvas e os processos geológico-geomorfológicos acima relatados encontram-se ativos. Ademais, recomenda-se o monitoramento do local até que medidas mitigadoras sejam realizadas para a redução de riscos.

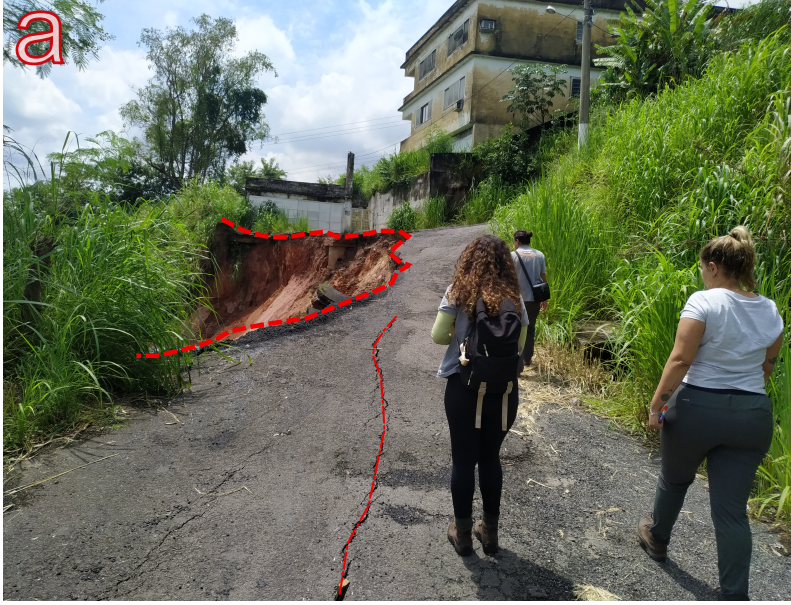
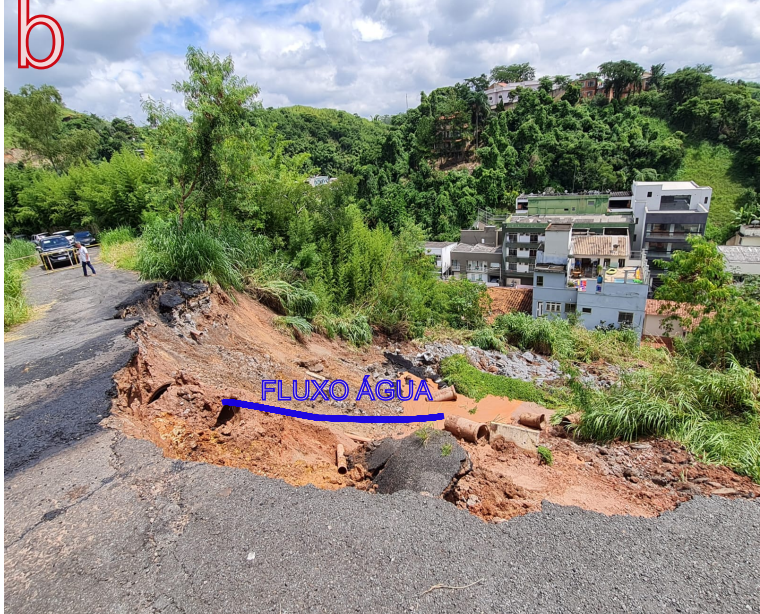
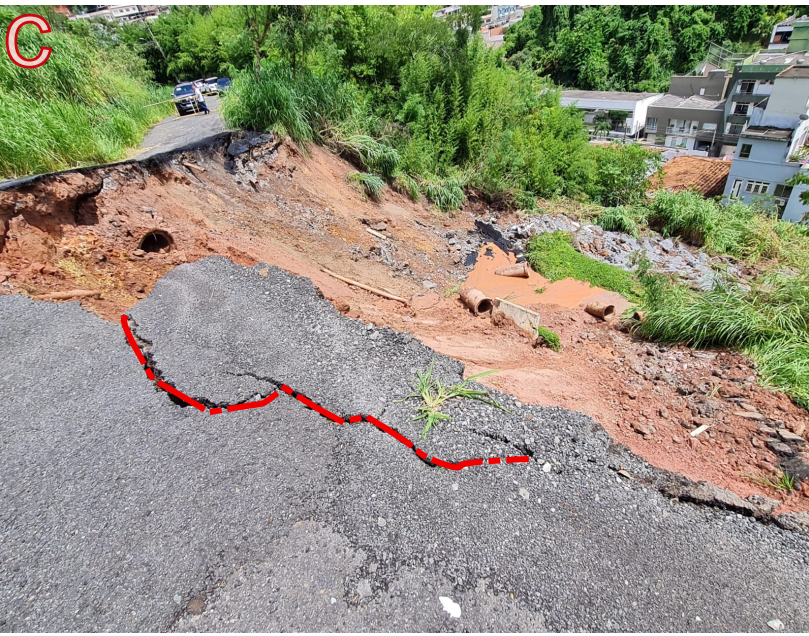
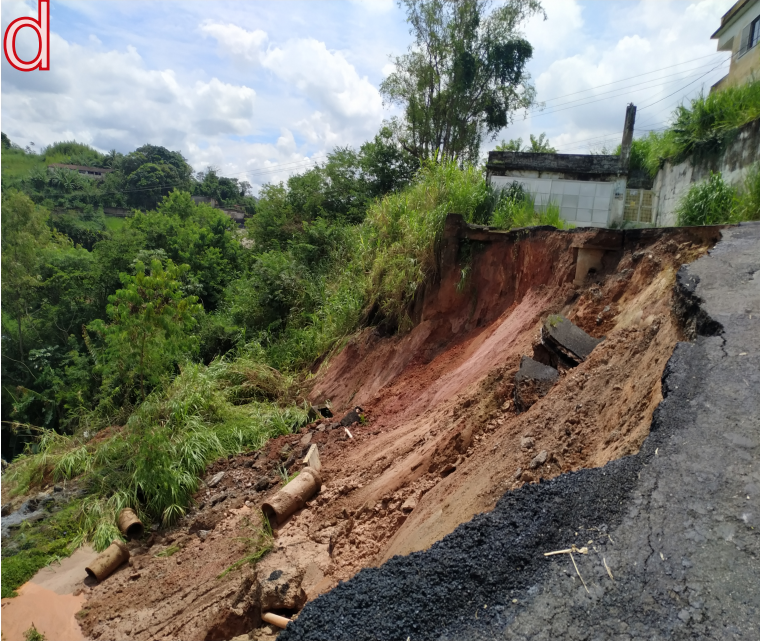
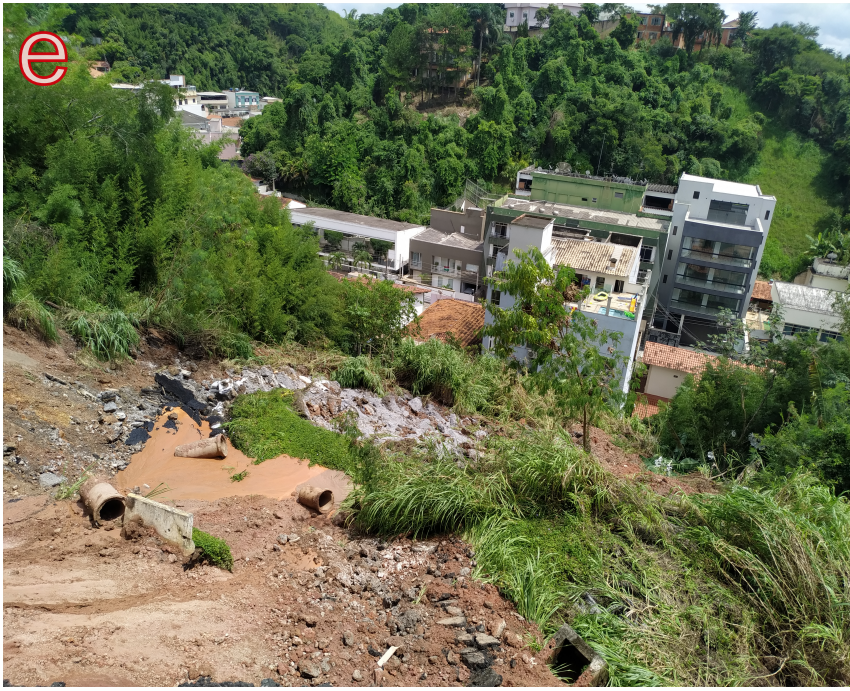
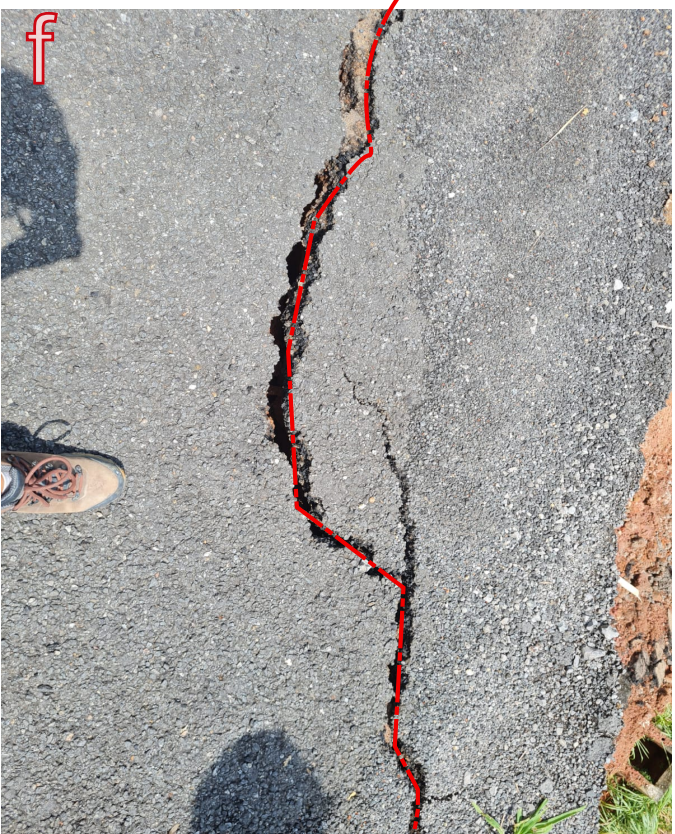
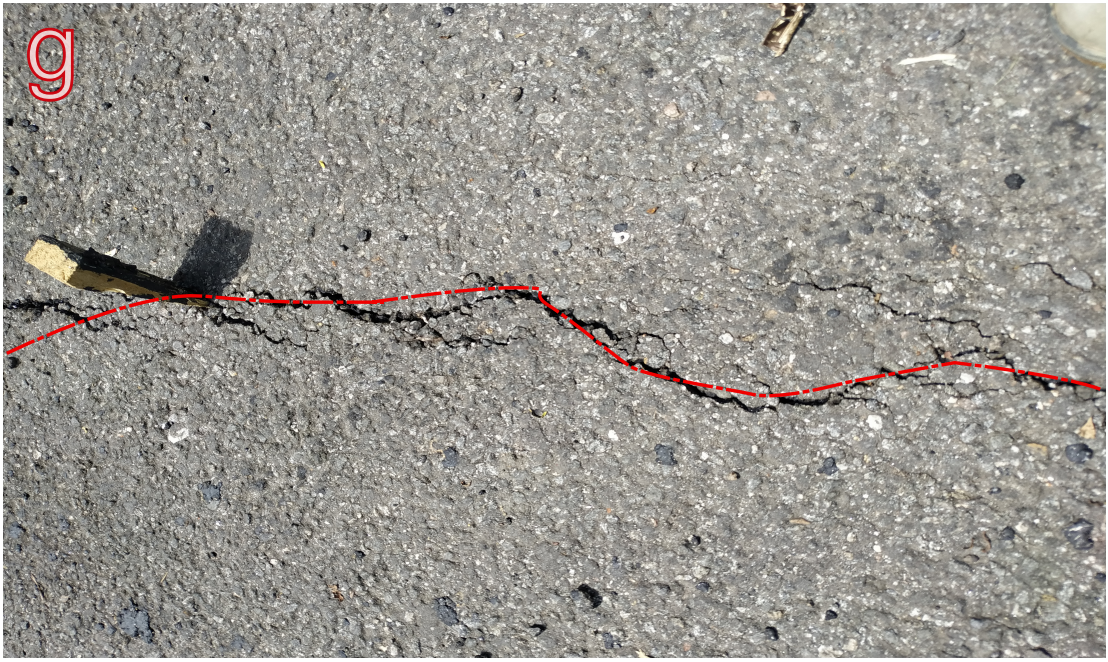
Em atendimento ao município de Barra Mansa, para a realização de uma vistoria técnica emergencial, o DRM-RJ realizou no dia 3 de março de 2023, a avaliação de risco de deslizamento na Rua Doutor Melchior Porto Nunes, bairro Verbo Divino. No local, foi observado um deslizamento deflagrado pelo alto índice pluviométrico e acumulados de chuvas anteriores, causando o desabamento parcial da via de acesso (Figura a). Trata-se de uma via de acesso construída sobre uma encosta que possui edificações construídas tanto em sua crista, a maiores distâncias da rampa do talude, separadas pela Rua Doutor Melchior Porto Nunes, quanto no sopé, a distâncias inferiores (Figura b). O trecho da encosta vistoriada possui cerca de 30m de altura e inclinação variando de 70° a 80°, com composição dada por solo residual. No momento da vistoria foi possível observar que, em decorrência do deslizamento, manilhas foram rompidas e um contínuo fluxo de água vinda de uma tubulação à montante permanecia atuante. O material mobilizado depositou-se na rampa do talude, não impactando edificações. Observou-se ainda a expressiva presença de trincas no asfalto da via de acesso (Figura xx), de aberturas centimétricas, paralelas a extensão do talude, evidenciando a movimentação de solo; estacas foram colocadas para o acompanhamento da evolução das mesmas, estando uma delas em maior evolução (Figura f,g).
