# Thalweg Tecnologia e Serviços de Geotecnia

Cartografia de Risco a Escorregamentos em Encostas  
do Município de Petrópolis

## FICHA DE CAMPO

**Mapeamento Petrópolis**

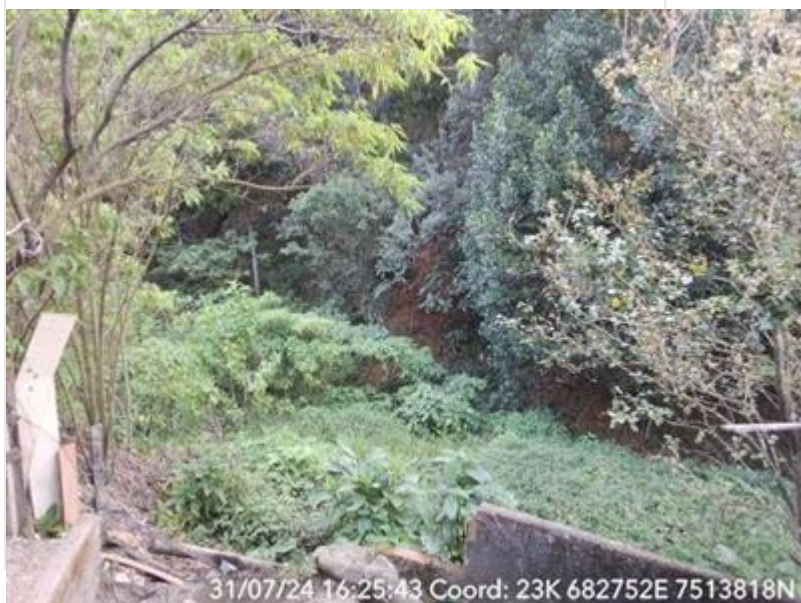
Foto1

**Deslizamento direcionado para área de talude marginal de rio. Há algumas edificações construídas próximas à uma das margens.**

**Cicatriz de deslizamento em área de talude de margem fluvial.**
