**ATENDIMENTOS EMERGENCIAIS EM PETRÓPOLIS**

**MARÇO DE 2022**

**Deslizamento na R. dos Eucaliptos - Saldanha Marinho**

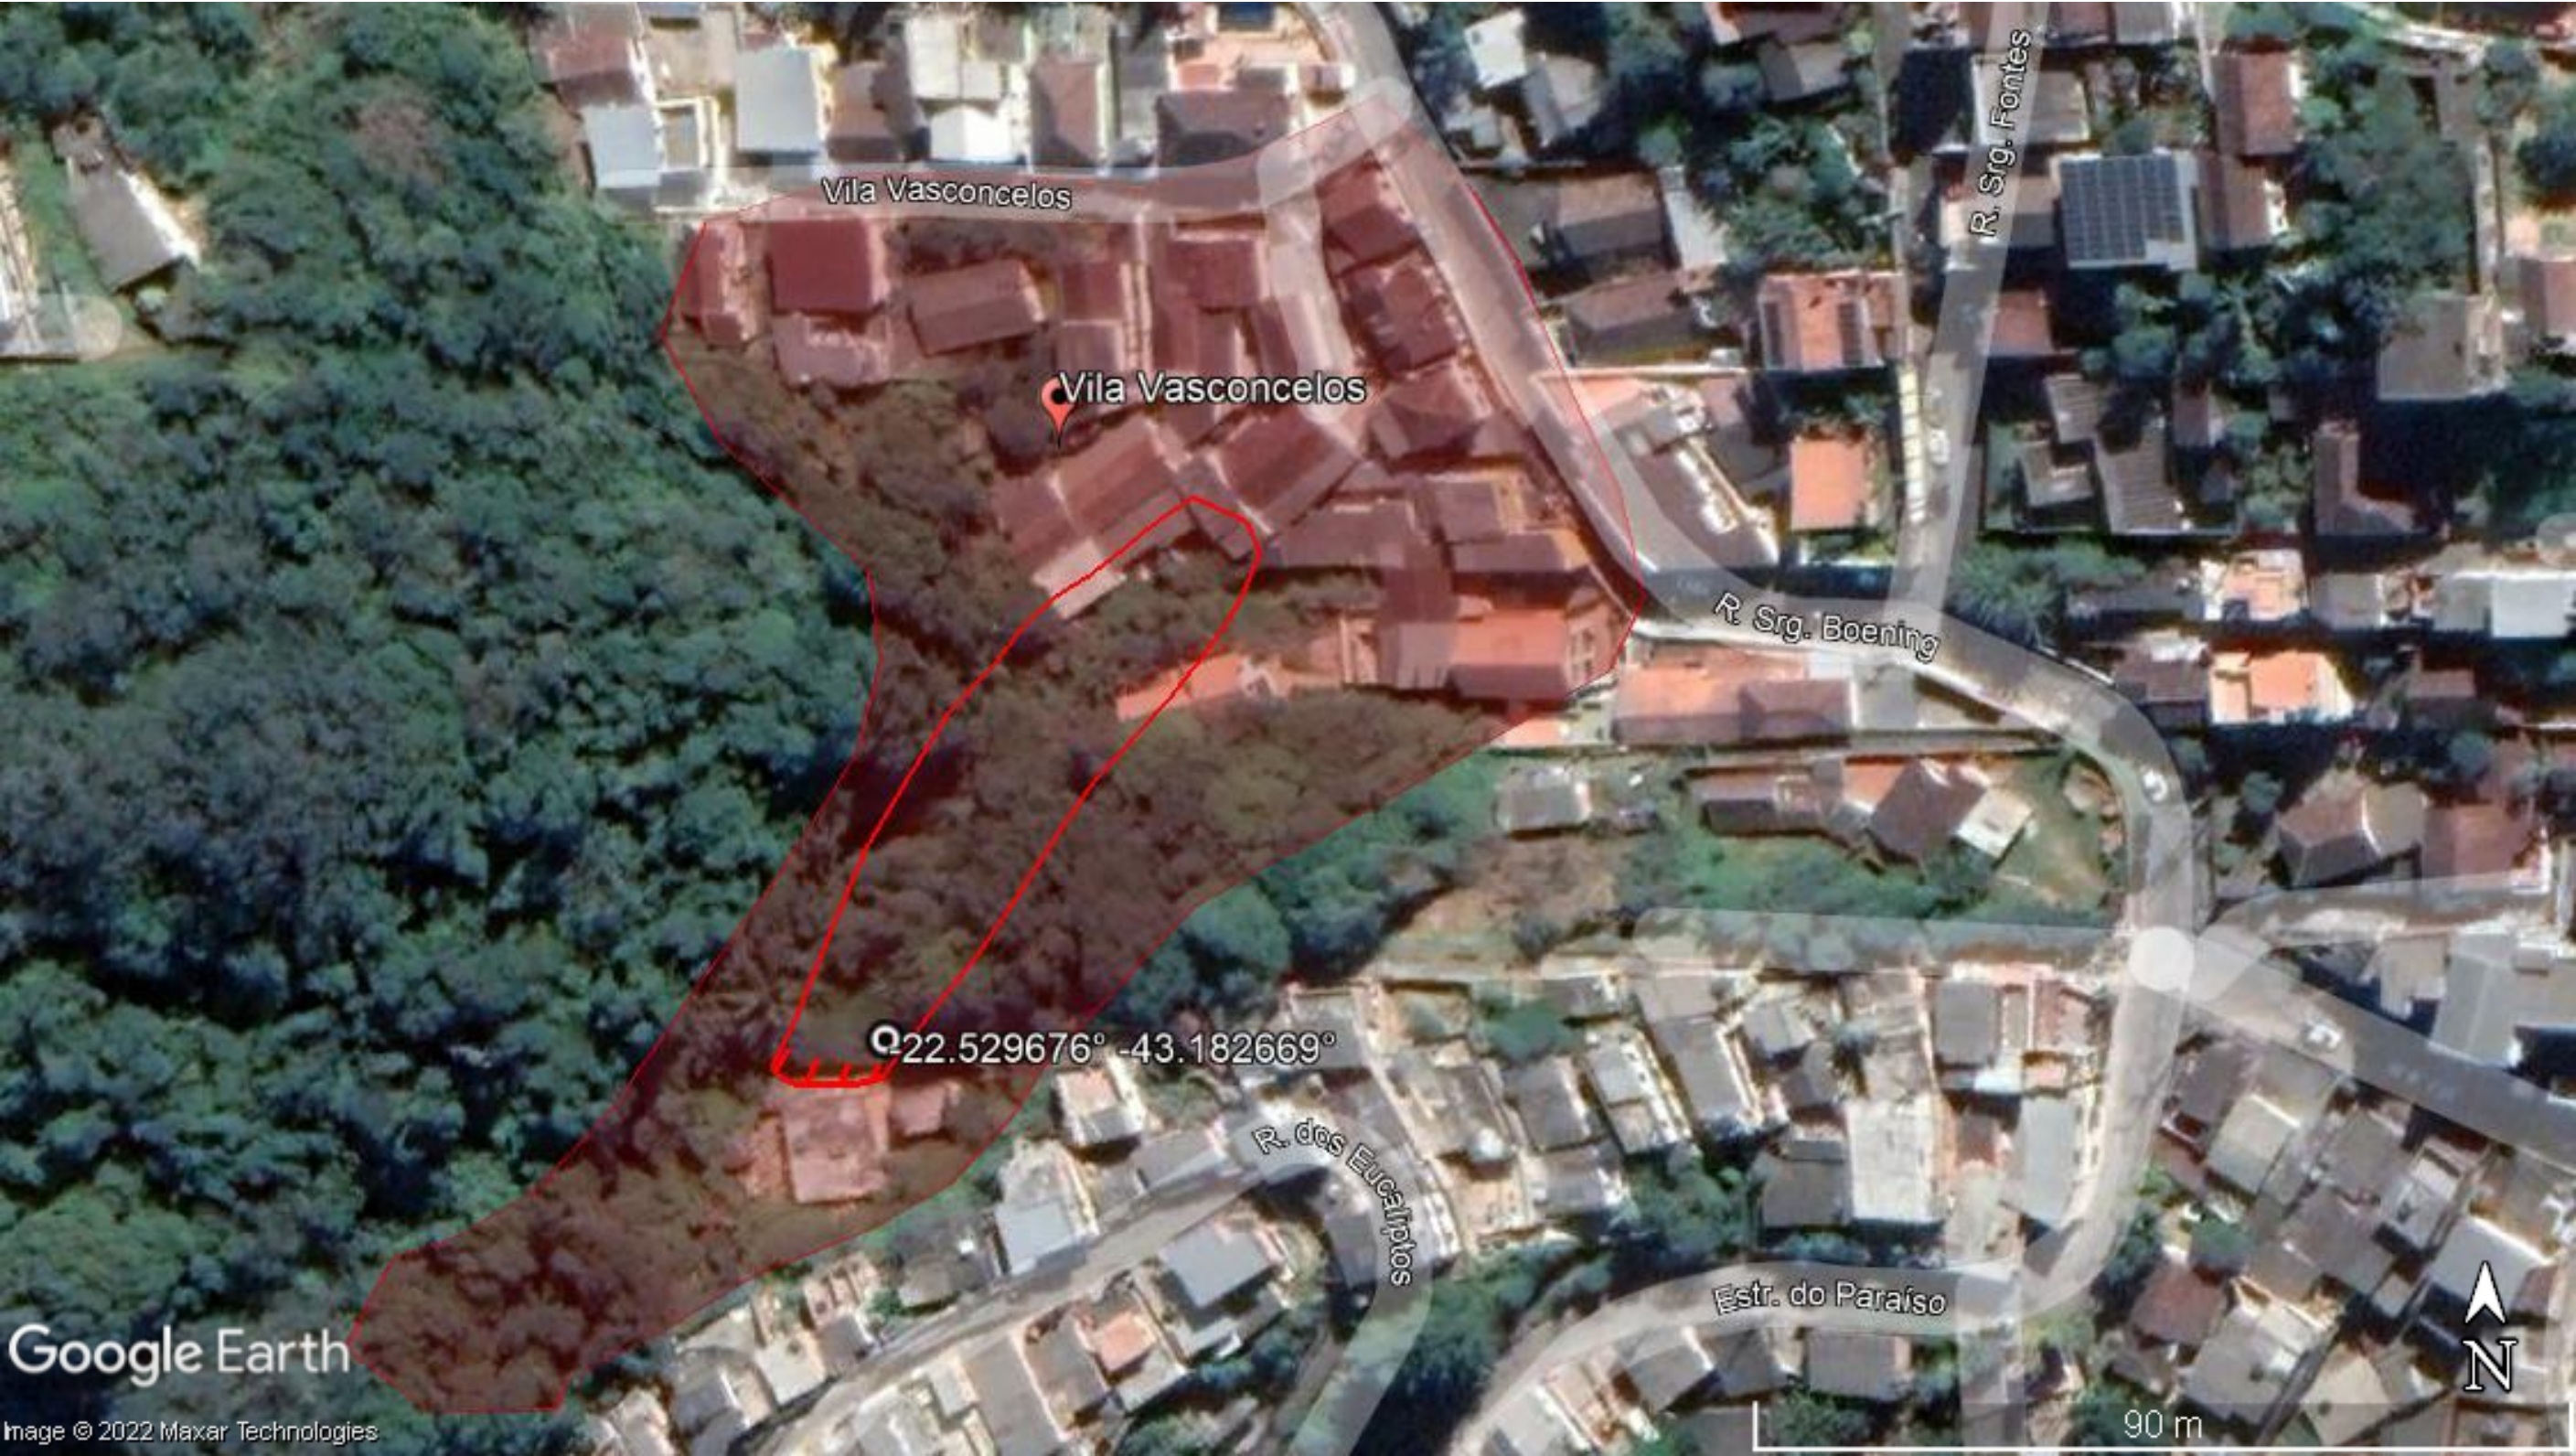
Ocorrência de deslizamento planar solo-rocha em servidão no início da rua dos Eucaliptos à jusante da casa 34, relacionado ao evento de 15/02/2022 onde sete casas da Vila Vasconcelos foram atingidas, com destruição total e parcial dos imóveis e uma vítima pela enxurrada. A crista de deslizamento apresenta cerca de 12 m de extensão e altura de aproximadamente 20 m, são observadas rachaduras no terreno à montante, tanto em solo quanto na via pavimentada. O material transportado é formado por solo, blocos de rocha e vegetação, tendo contribuição de área fonte à montante da R. dos Eucaliptos devido ao grande aporte de detritos na Vila Vasconcelos. No evento do dia 20/02/2022 houve evolução do processo, com aumento lateral da cicatriz de deslizamento, mais três casas foram atingidas por aporte hidráulico, sem danos as suas estruturas e sem vítimas. O material transportado atingiu as casas já destruídas pelo primeiro evento, onde já havia ocorrido a coleta do material proveniente de fevereiro.

Cicatriz de deslizamento
-

Delimitação da área de risco remanescente
-

Alcance do deslizamento
