# Nao Ocorrencia - Mapeamento Petropolis

**Mapeamento Petrópolis**

**Estrada Mata Cavalo 1475**

**Fazenda Inglesa**

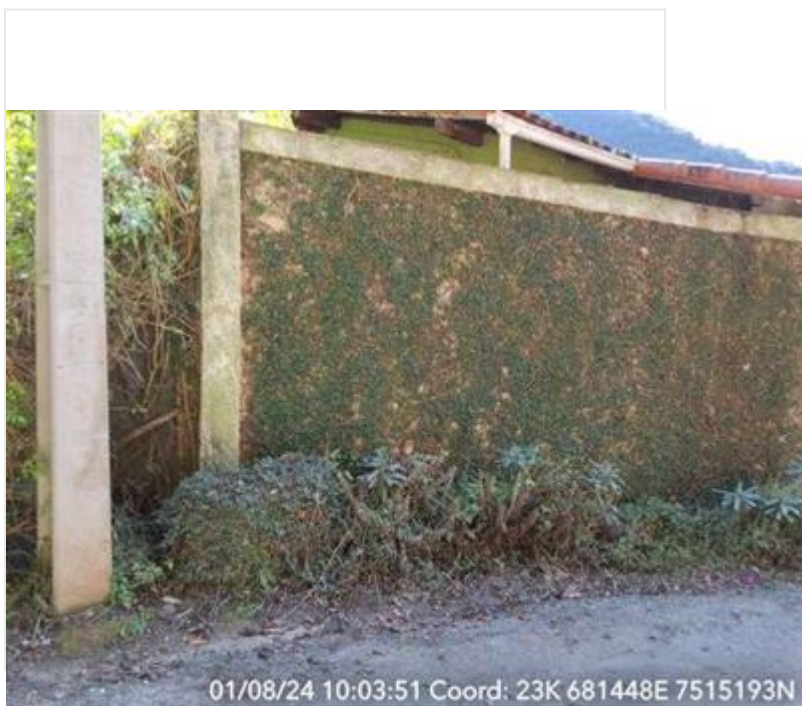
Foto1

**Ponto indicado como local de ocorrencia não havia ninguém. Entretanto, a jusante da rua, em área adjacente ao imóvel percebe-se processo erosivo e; a montante da via há presença de matações.**

**Lateral do imóvel identificado como ponto de ocorrencia, onde há processo erosivo.**

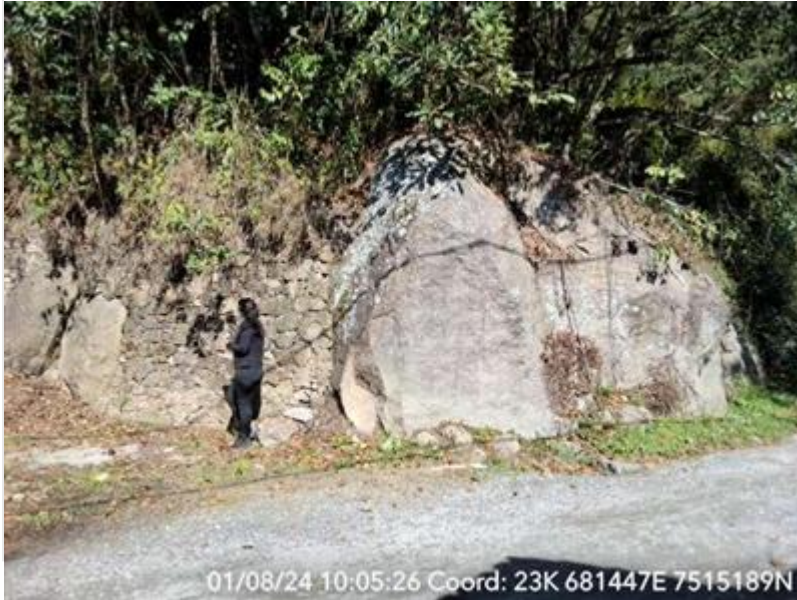
Foto2

**Matacões grossos e muito grossos dispostos a montante da via.**
