## ATENDIMENTOS EMERGENCIAIS EM PETRÓPOLIS CASTELÂNEA - MARÇO DE 2022

Deslizamento na Rua Professor Cardoso Fontes / Servidão João José Alves de Paula

Data de Elaboração: 29/03/2022

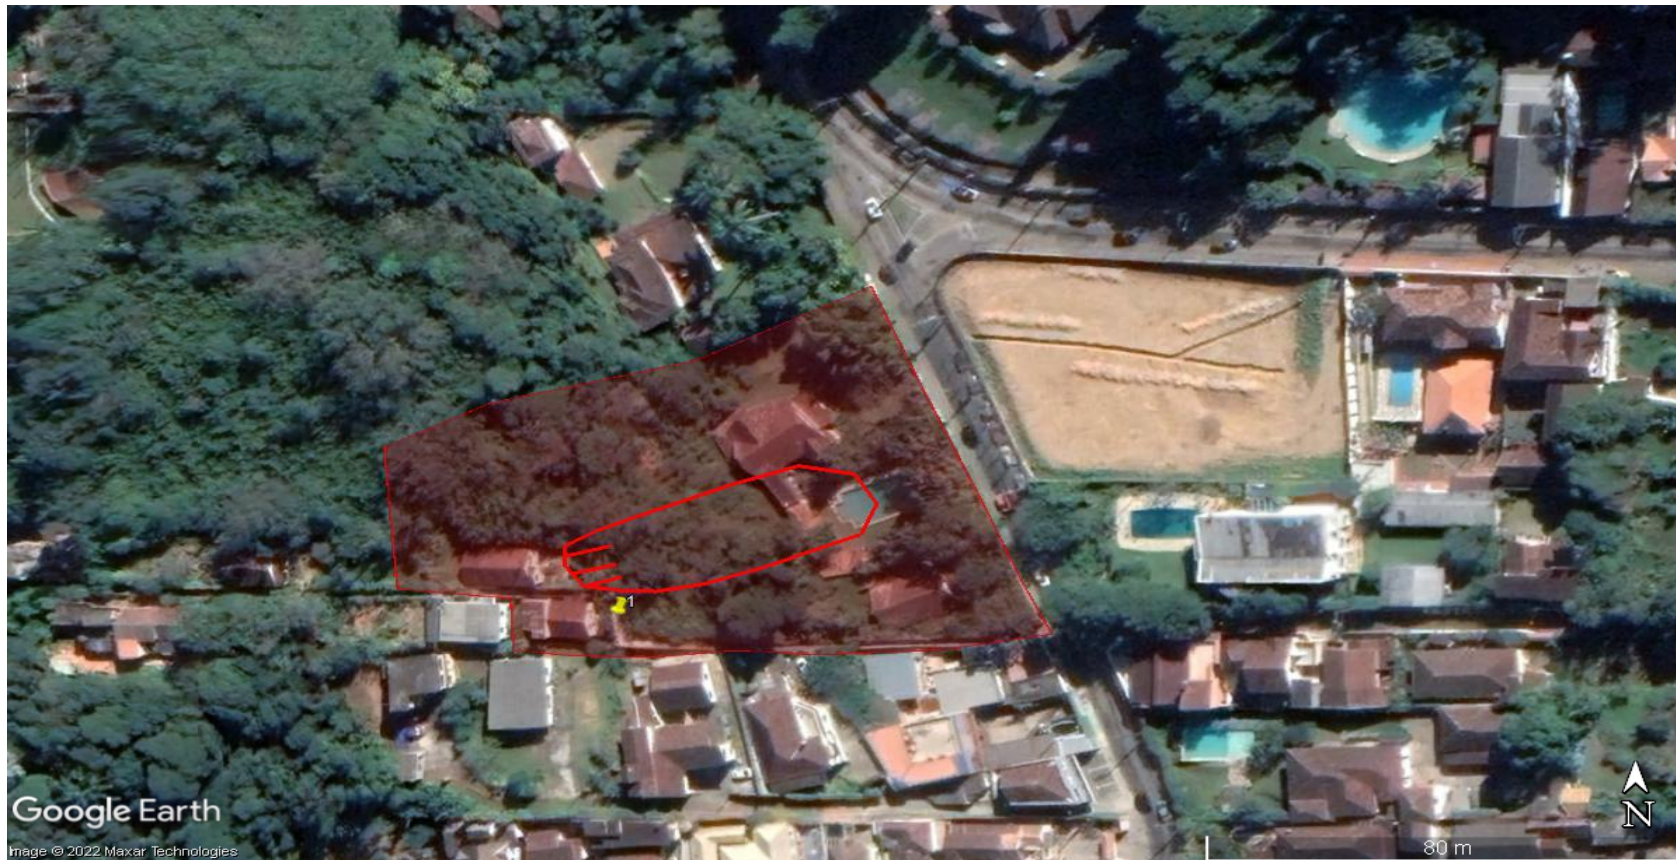
Ocorrência de deslizamento planar de solo residual com matriz rochosa fraturada e, presença de vegetação densa de médio a alto porte com bananeiras e bambus no local. O talude apresenta altura aproximada de 15-20 metros, inclinação entre 70-80° e extensão da cicatriz aproximada de 8 metros. O deslizamento ocorreu no dia 15/02/2022 e avançou no 20/03/2022, entre as casas n° 426 e 378 à jusante. Duas casas à montante encontram-se na crista do deslizamento e uma casa à jusante foi totalmente atingida. A servidão João José Alves de Paula poderá ser comprometida por novos deslizamentos, impedindo a rota de fuga dos moradores das casas à montante que se encontram no polígono de risco. Colocaram lona como forma paliativa de retardar a erosão. Não houve vítimas.

Cicatriz de deslizamento

Delimitação da área de risco remanescente

Alcance do deslizamento
