ATENDIMENTOS EMERGENCIAIS EM PETRÓPOLIS

MARÇO DE 2022

Deslizamento nas Ruas Lopes Trovão e Inocêncio Montes Alonso

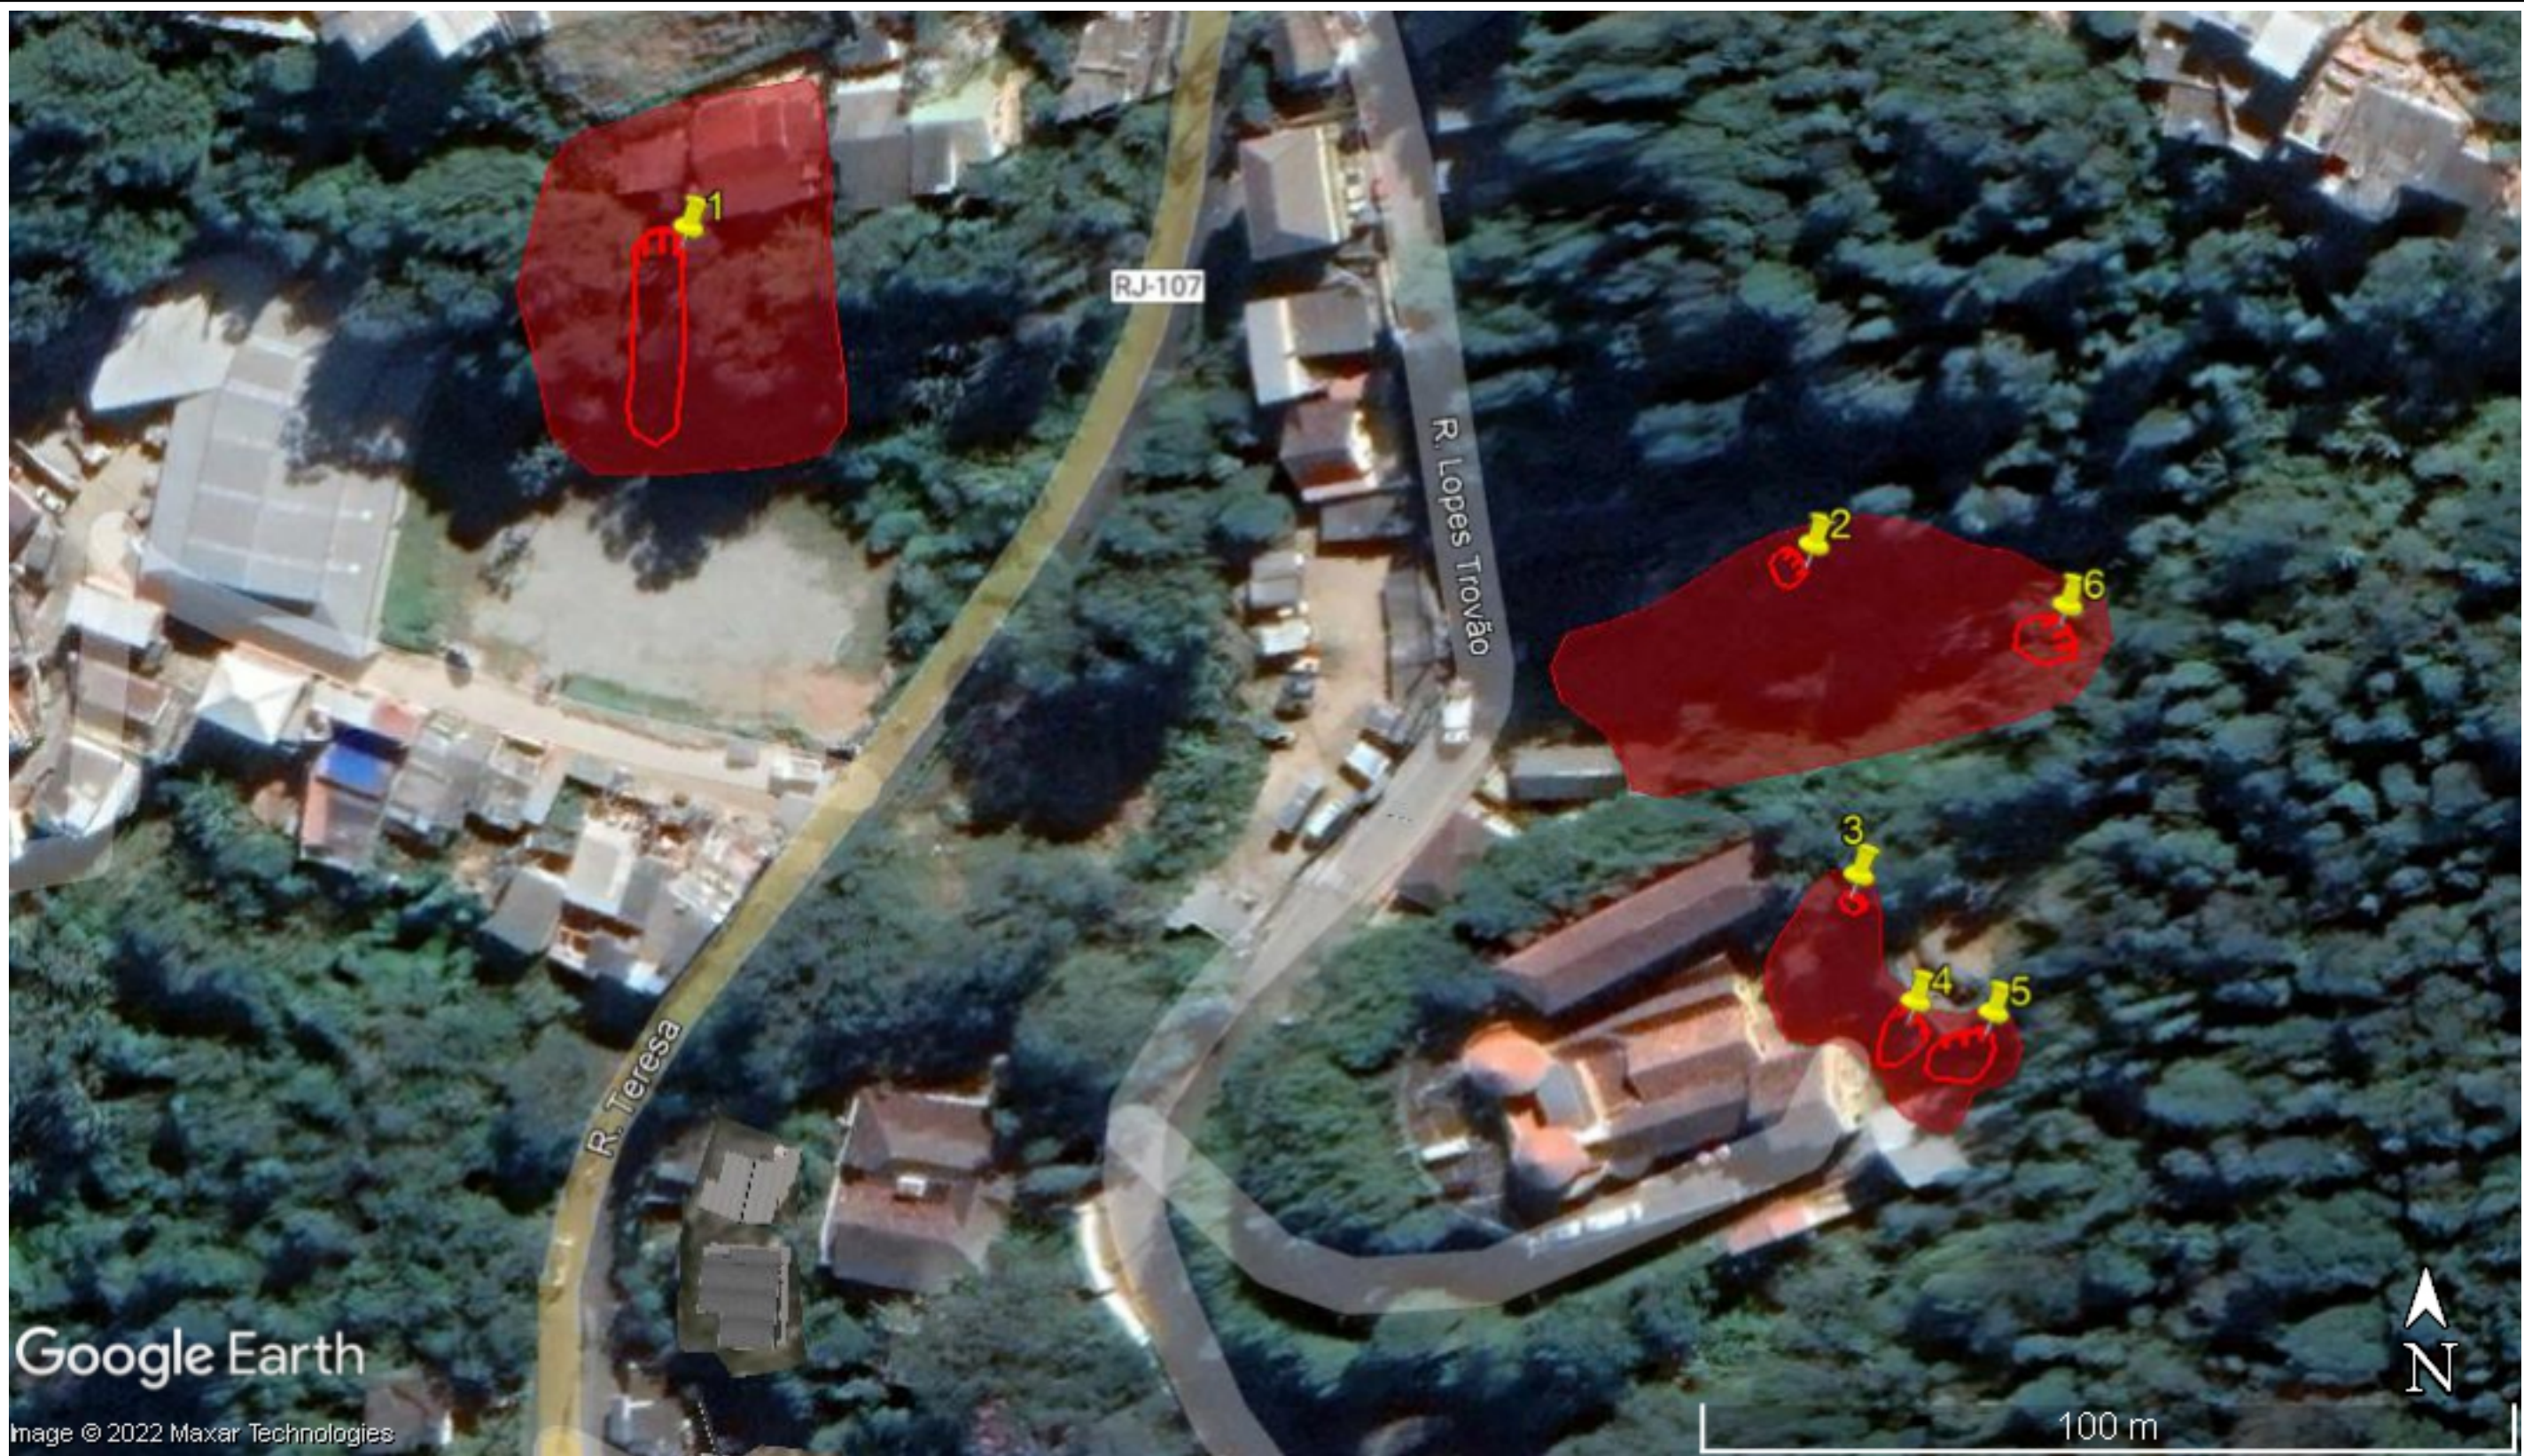
Ocorrência de cinco deslizamentos planares nas ruas Inocêncio Montes Alonso e Lopes Trovão, sem registro de óbitos ou feridos, relacionados ao evento de 15/02/2022 com evolução dos processos no evento de 20/03/2022. 1) Deslizamento planar de solo residual e vegetação de médio porte com muitas árvores. O talude tem altura aproximada de 7 m e uma inclinação de 55°. O alcance do deslizamento atingiu um campo de futebol e há uma casa à montante do talude. 2) Ocorrência de destruição de parte do acesso a casa nº 245 fundos por processo erosivo devido a grande aporte hídrico. A escada apresenta sinais de movimentação em diversos trechos e há presença de canaleta de drenagem na lateral da casa que avança em direção a ela. Houve pequeno deslizamento de solo nos fundos da casa 245, mas não a atingiu, e a vegetação presente é de alto porte. Os deslizamentos 3, 4 e 5 ocorreram dentro da Fundação Educandário Princisa Isabel. O material deslocado dos pontos 3 e 4 atingiu somente a rua à jusante do taludes. O material da crista 5 se deslocou lateralmente em direção a padaria da fundação, mas não comprometeu sua estrutura. Há vegetação é de pequeno porte a alto com presença de muitos bambus. 6) Mais adiante da Fundação, na altura da cerca que faz divisa com outra residência, foi possível observar que ocorreu um deslizamento de solo, onde à jusante tem uma casa antiga já destruída. Vegetação de porte médio a alto no entorno da crista.

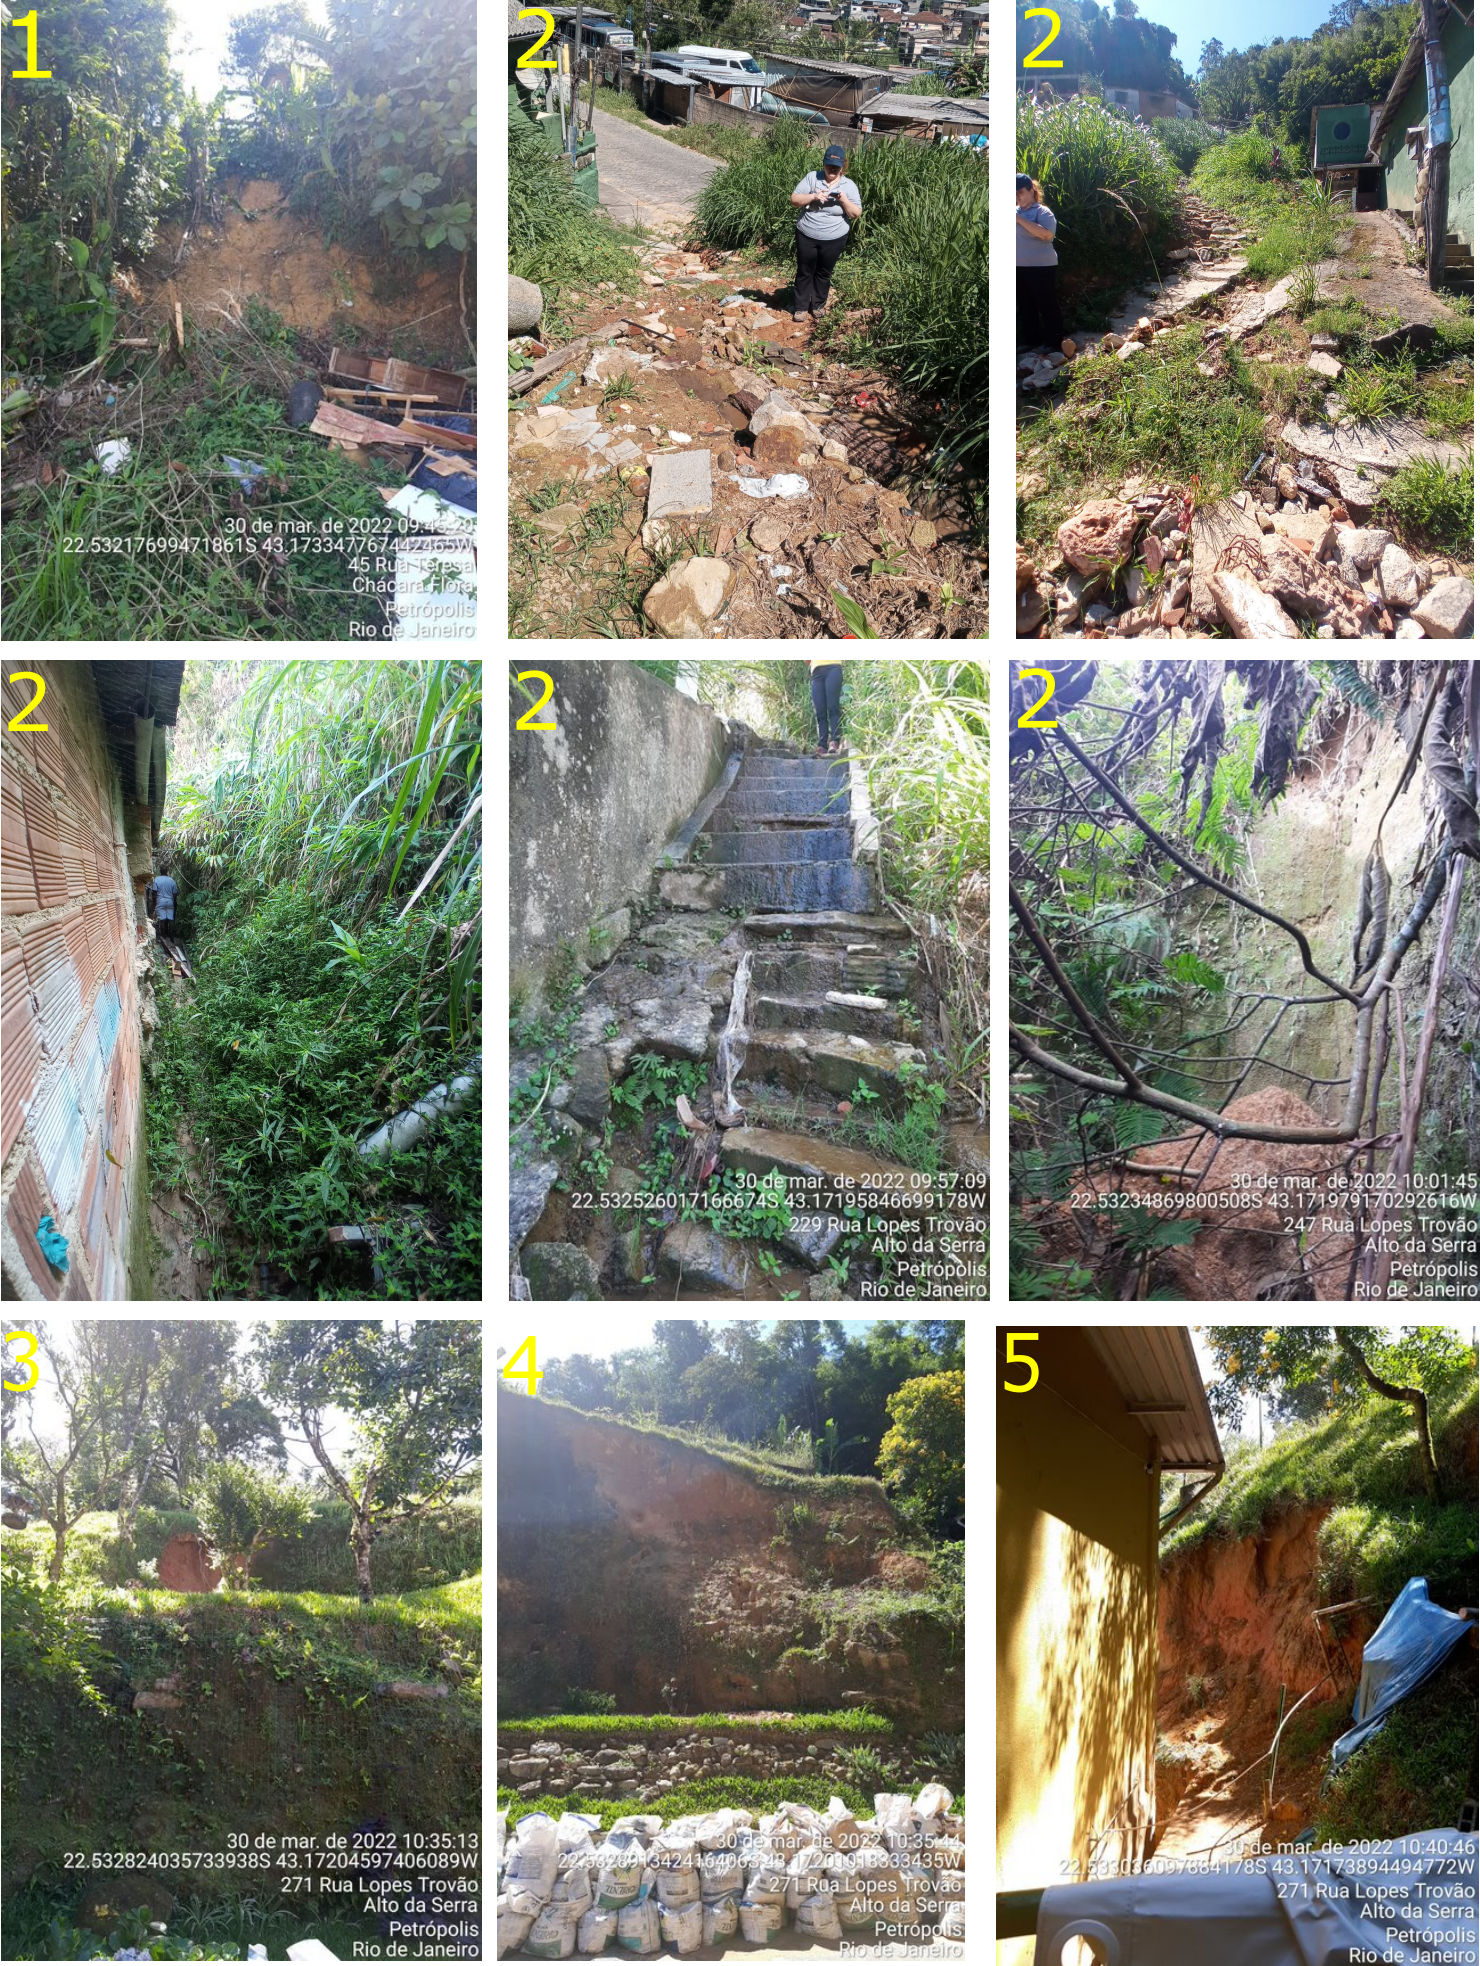
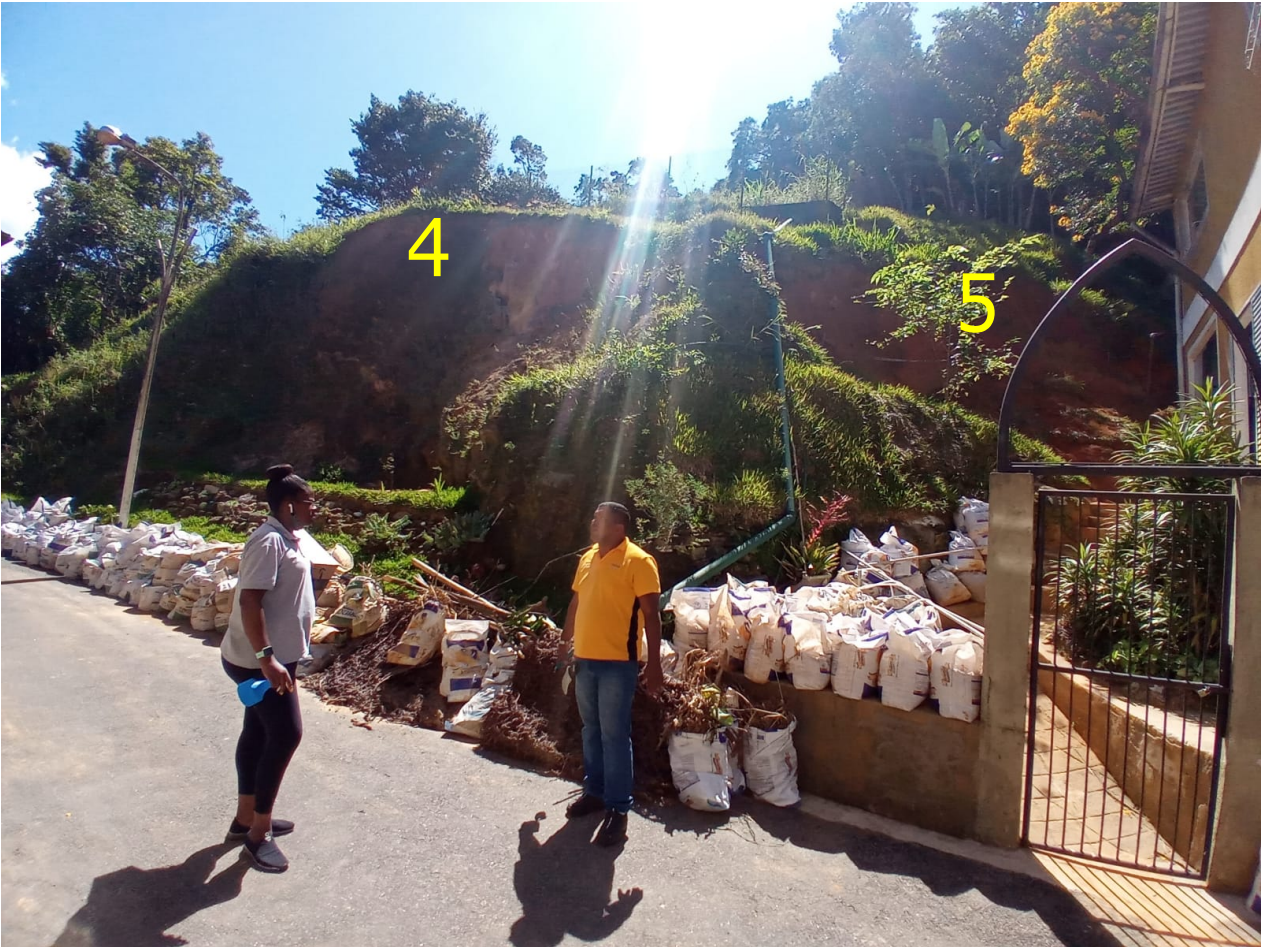
Cicatriz de deslizamento
-

Delimitação da área de risco remanescente
-

Alcance do deslizamento
