Thalweg Tecnologia e Serviços de Geotecnia  
Cartografia de Risco a Escorregamentos em Encostas  
do Município de Petrópolis

FICHA DE CAMPO

**Estrada Machado Fagundes, 395**

**Cascatinha**

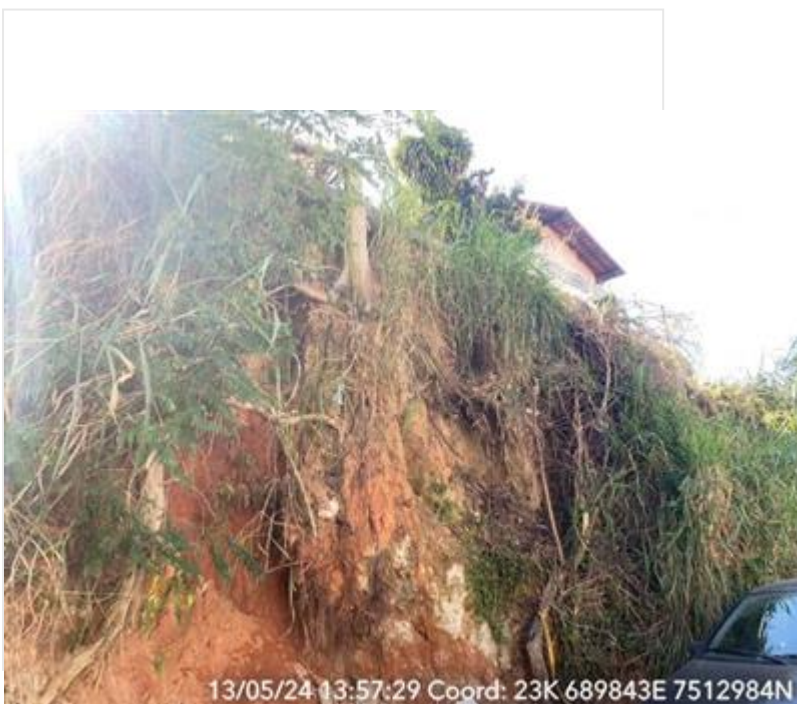
Foto1

**Descalçamento no acesso para o endereço solicitado. Raízes expostas e material de lixo depositado na base.**

**Feição erosiva**

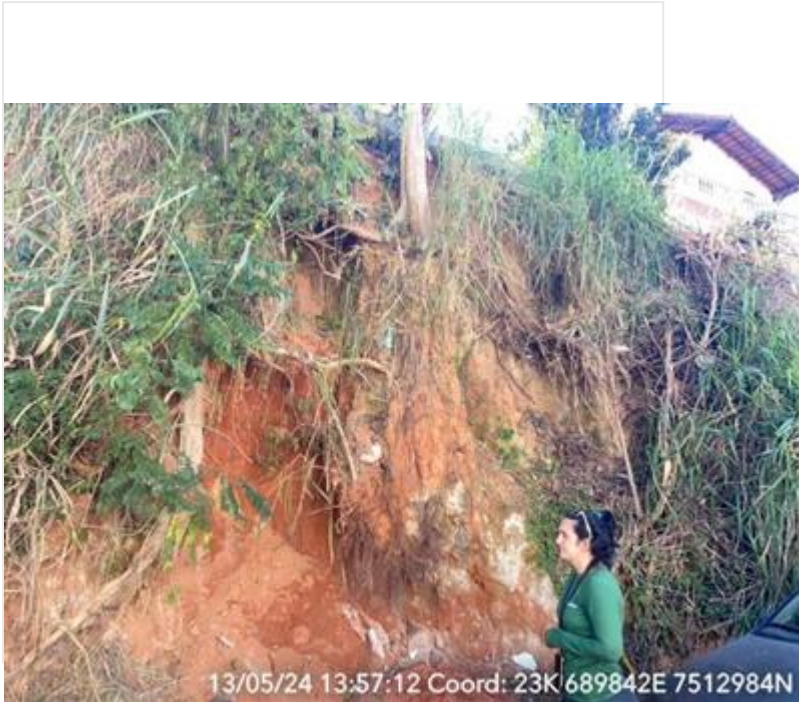
Foto2

**Feição erosiva**
