# Nao Ocorrencia - Mapeamento Petropolis

**Mapeamento Petrópolis**

**Servidão Celita de Oliveira Amaral**

**Itaipava**

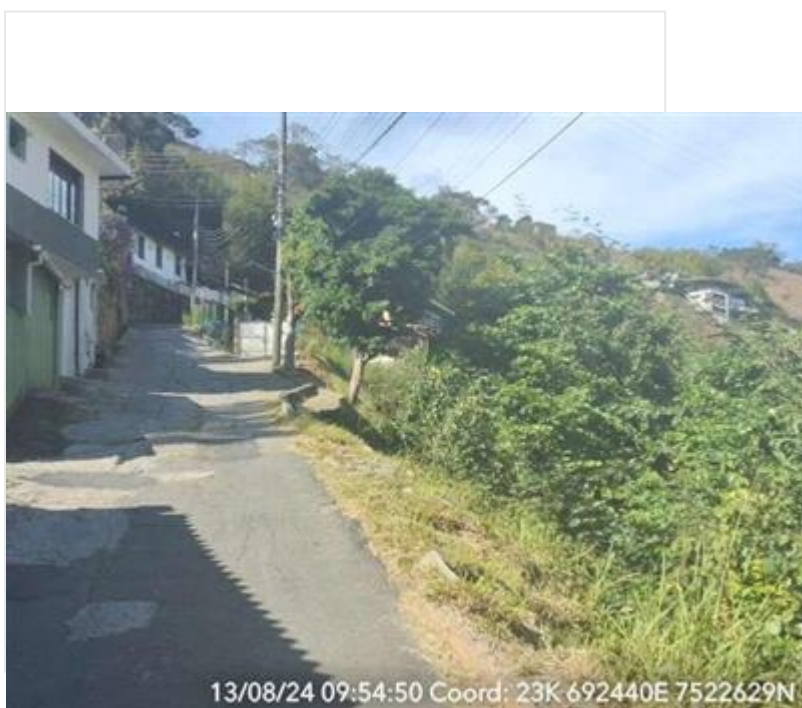
Foto1

**Houve queda de árvore e deflagração de um processo na crista do talude em direção à via local a jusante, com dano parcial do meio fio da servidão. Contudo, não há residências atingidas.**

**Vista frontal do processo deflagrado que destruiu parcialmente a via da servidão a montante da Estrada União Indústria.**

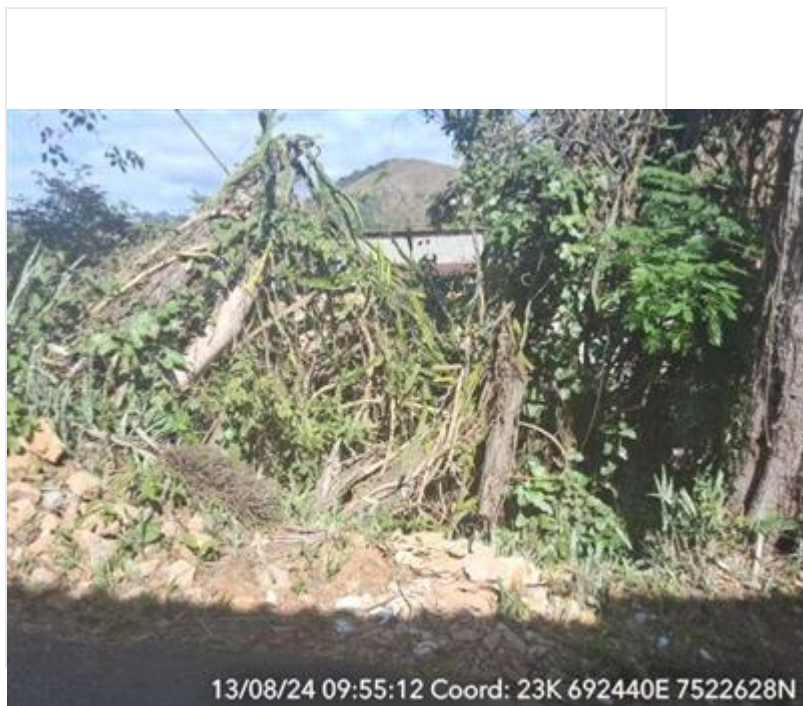
Foto2

**Visada frontal da árvore que caiu em direção à Estrada União Indústria.**
