# Nao Ocorrencia - Mapeamento Petropolis

**Mapeamento Petrópolis**

**Estrada Mata Cavalo, 700**

**Vista Alegre - Araras**

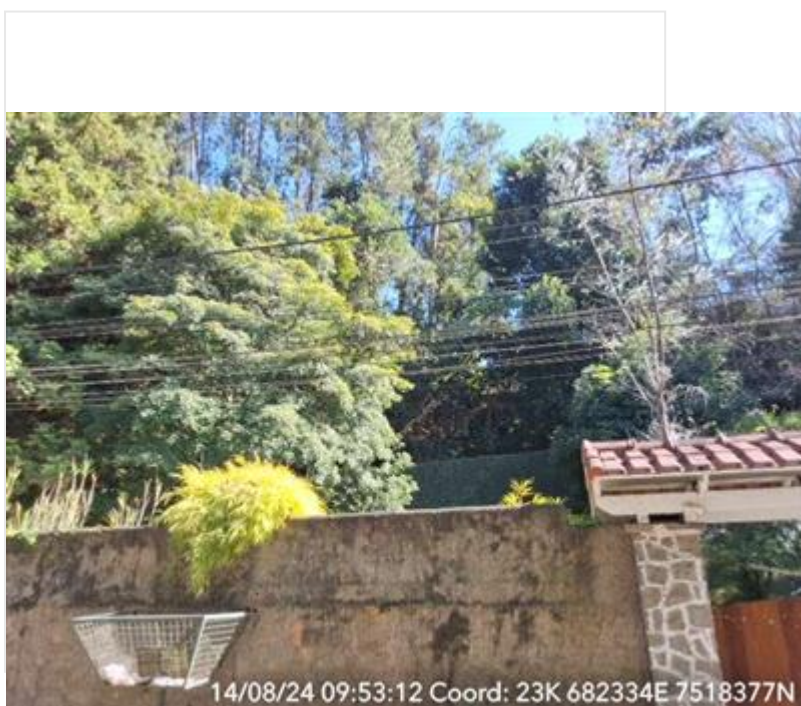
Foto1

**De acordo com morador não houve ocorrências próximas a moradia, somente na comunidade no final da rua. Foi observado em campo uma pequena mobilização de material na rua de trás que não atinge a casa**

**Ponto da ocorrencia, na rua de trás da casa há um processo erosivo no talude mas que não coloca a casa em risco**
