**ATENDIMENTOS EMERGENCIAIS EM PETRÓPOLIS**

**MARÇO DE 2022**

**Deslizamentos no Morro do Esqueleto e região adjacente - Siméria**

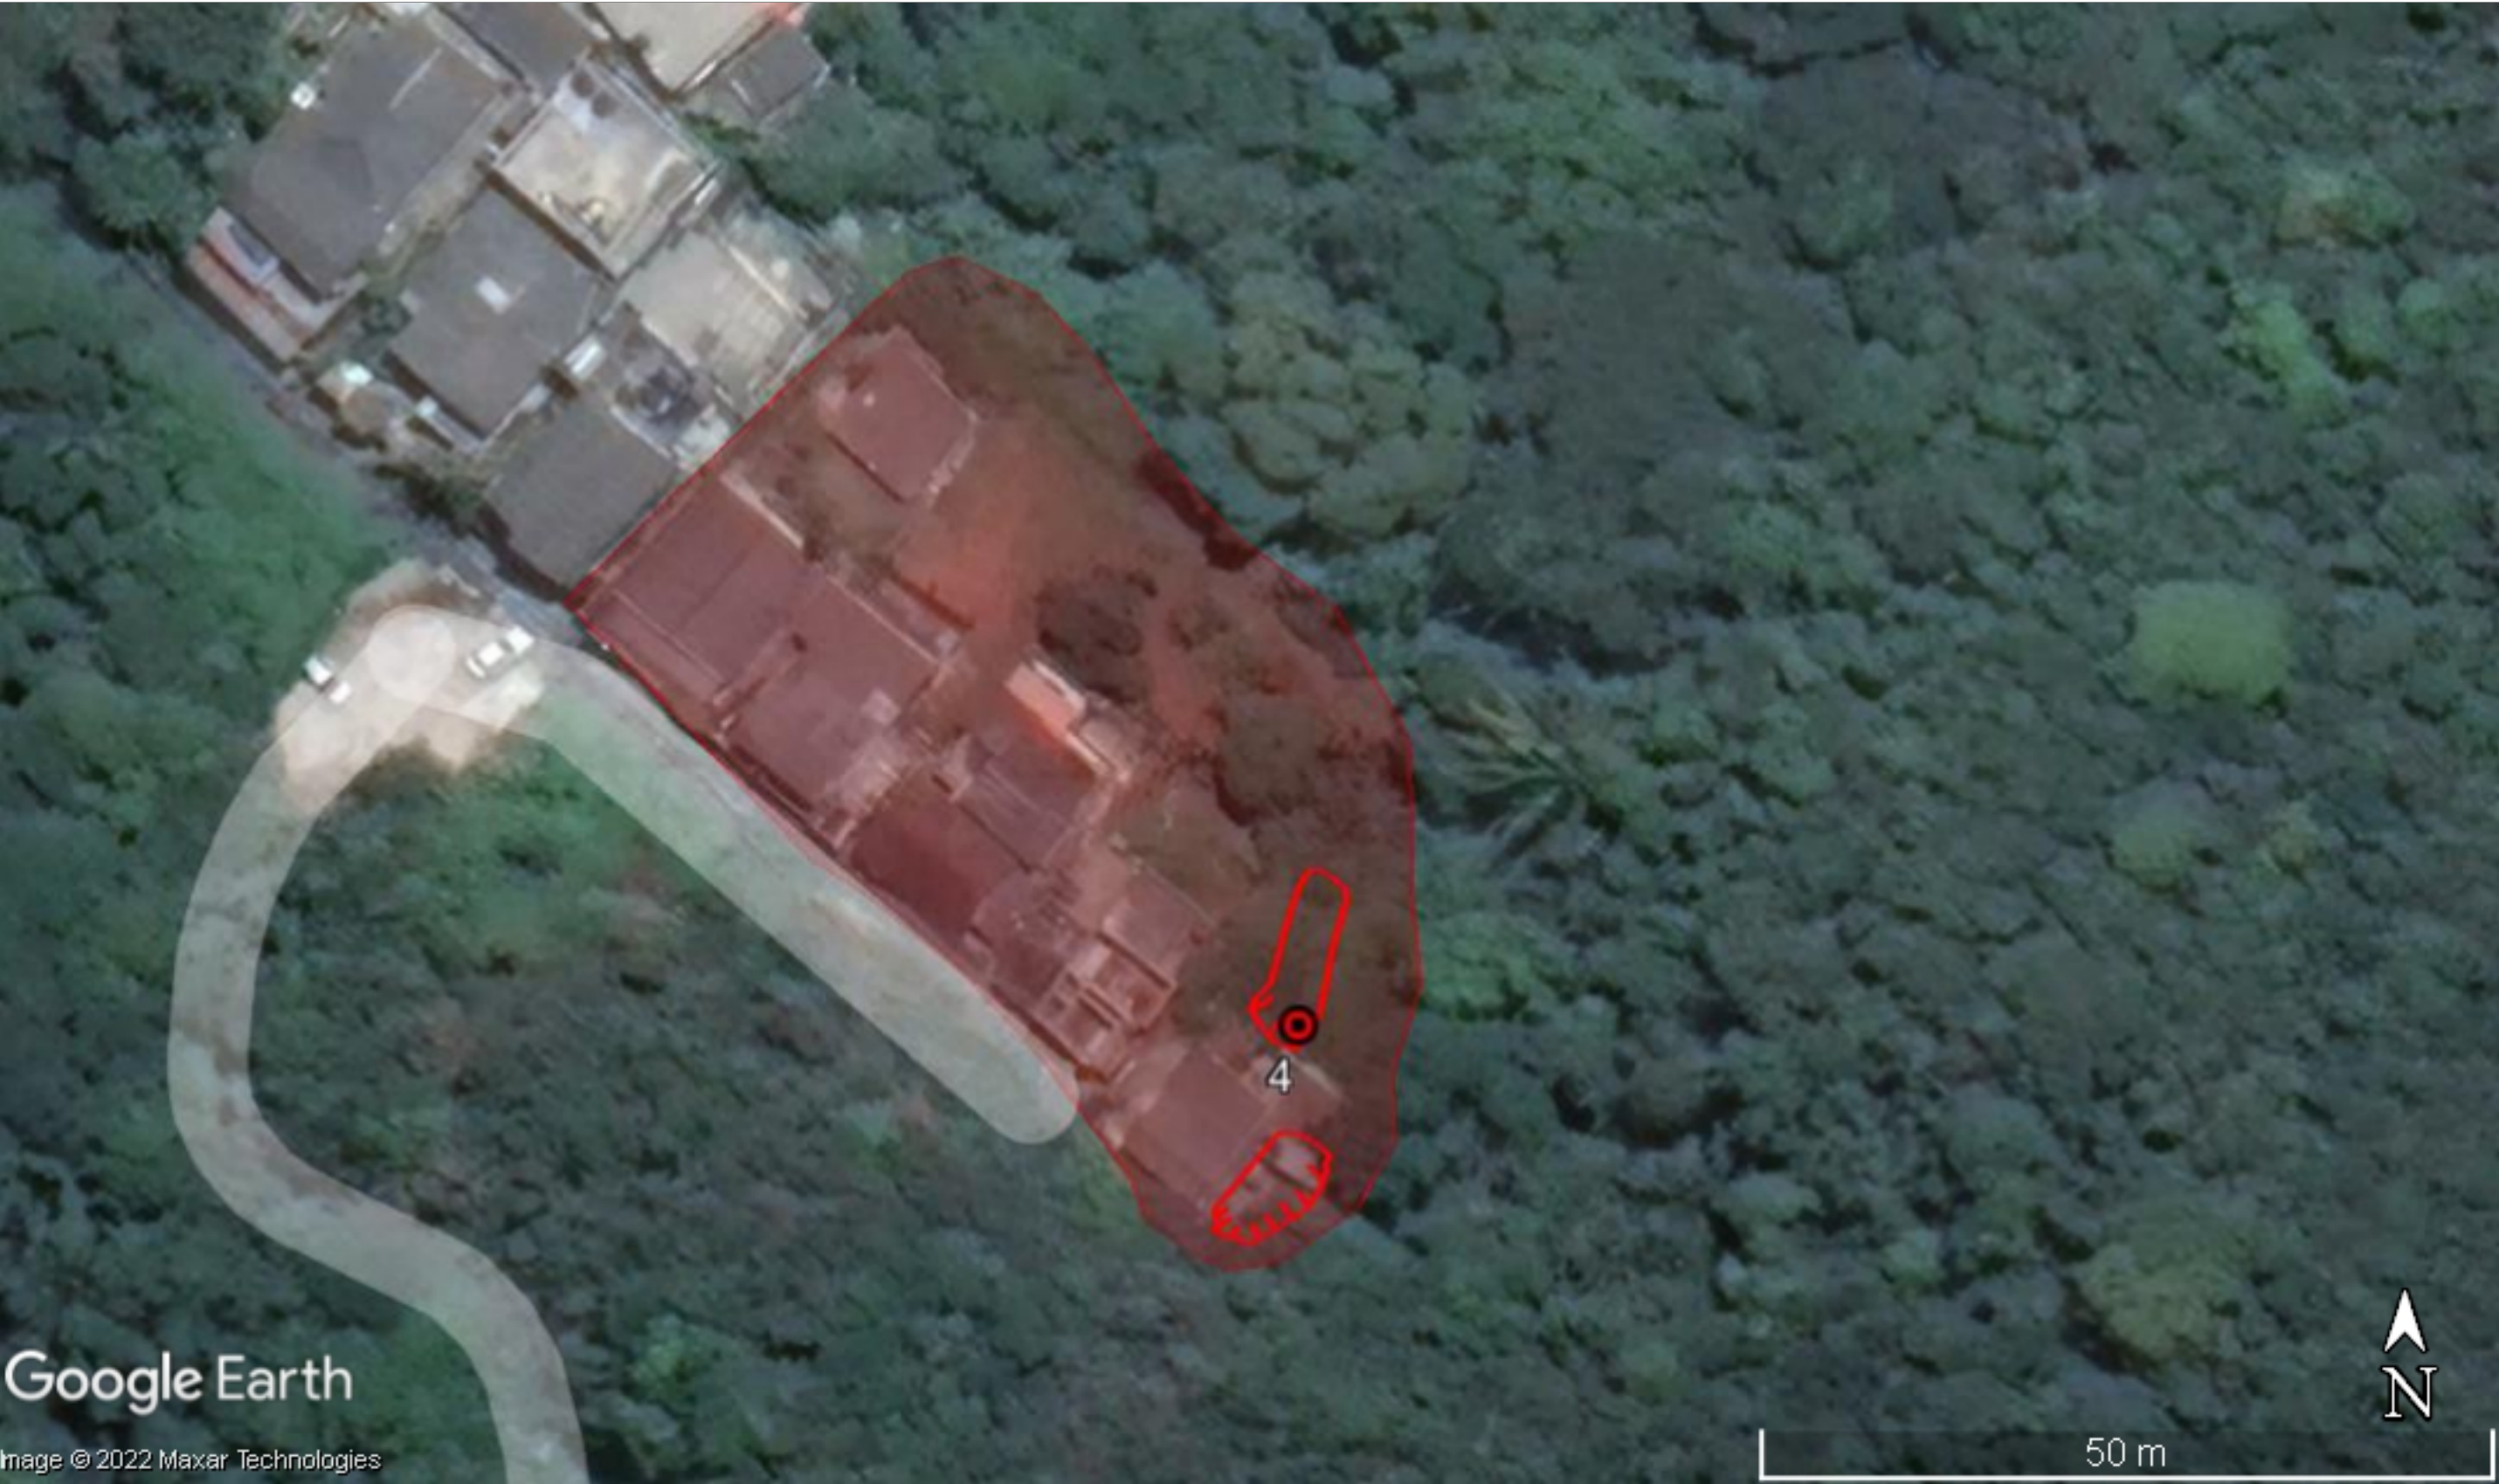
Ocorrência de dois deslizamentos a jusante e a montante da última residência da Travessa Augusto Fragoso, nº 373, sem registro de vítimas. Apenas uma moradia foi danificada, devido ao impacto do material mobilizado pelo deslizamento a montante. Os deslizamentos ocorreram no dia 15 de fevereiro. De acordo com o relato das vizinhas, o deslizamento a montante evoluiu lateralmente em decorrência da chuva do dia 20 de março, resultando na queda de uma árvore de grande porte sobre o telhado da residência. (4a) Deslizamento a jusante da residência, obstruindo o acesso à mina d'água dos vizinhos. O material mobilizado constitui-se de solo, vegetação e lixo. Na crista do deslizamento, observa-se que um poste de madeira encontra-se tombado em direção ao talude. Adjacente à este, uma trinca de tração indica que o terreno já está em balanço e que o processo poderá evoluir lateralmente. (4b) O deslizamento a montante da residência mobilizou solo e vegetação, atingindo os fundos da moradia. A extensão do dano não pode ser verificada, visto que a casa encontra-se fechada e os acessos externos estão obstruídos pelo material do deslizamento. O caimento da calha do telhado está em direção ao talude dos fundos, podendo contribuir para a saturação do solo. A lateral da moradia está a cerca de um metro de distância de um muro de três metros construído pelos vizinhos a montante ao longo da base do talude. O muro apresenta drenos.

Cicatriz de deslizamento

Delimitação da área de risco para interdição e evacuação imediata

Alcance do deslizamento
