# Nao Ocorrencia - Mapeamento Petropolis

**Mapeamento Petrópolis**

**Rua Canário, casa em frente ao lago da área de lazer (Condomínio Guararema)**

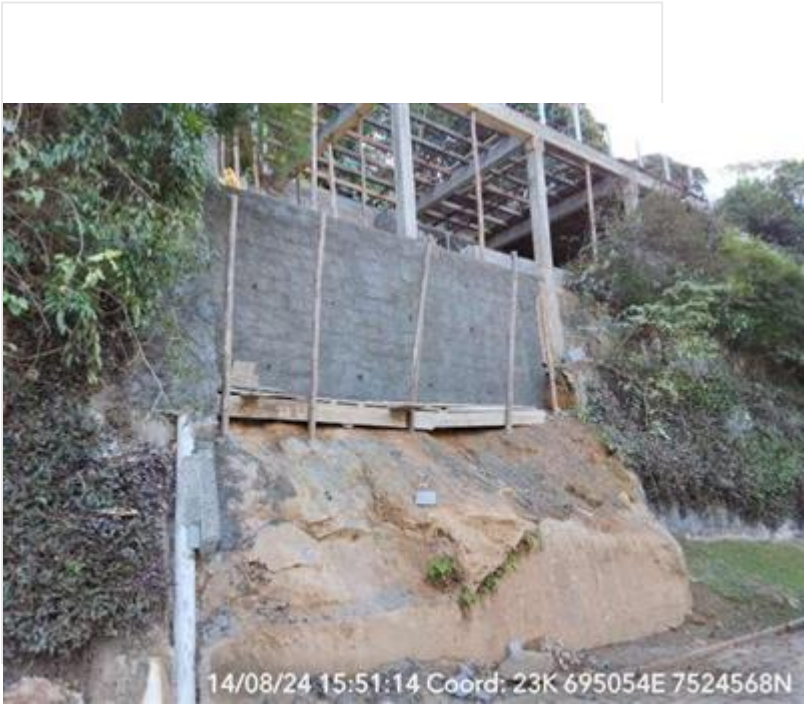
Foto1

Ponto de ocorrencia está deslocado e refere-se a um desabamento de deck de edificação de alto padrão construtivo construído sobre talude. Intervenção geotécnica em execução com responsavel técnico.

**Visada de ponto onde houve desabamento de deck; intervenção geotecnica e reconstrução em execução com responsável técnico habilitado.**
