# Nao Ocorrencia - Mapeamento Petropolis

**Mapeamento Petrópolis**

**Estrada das Arcas, próximo ao Itaipava Country Clube**

**Laginha**

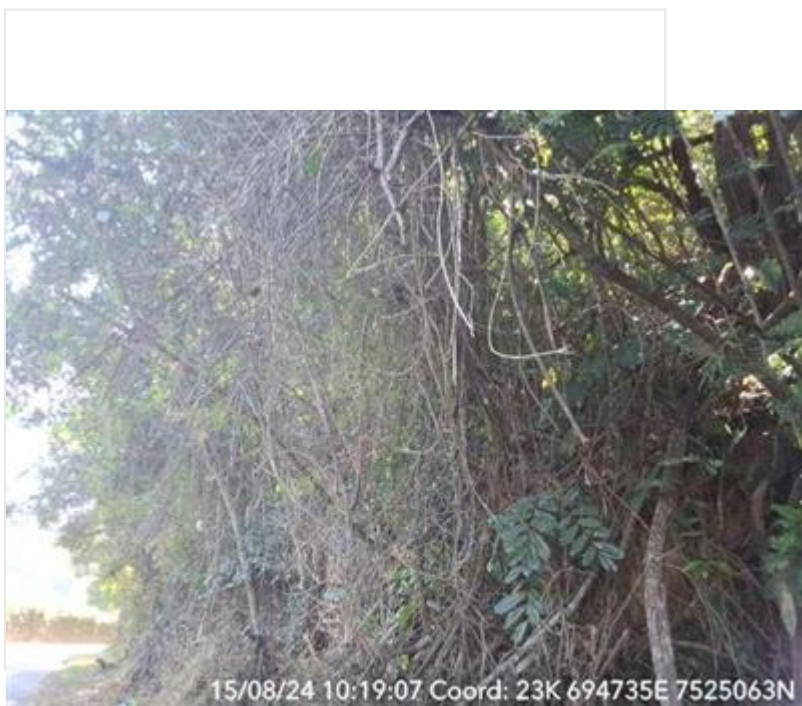
Foto1

**Talude adjunto a via pública, cerca de 4 metros, com raízes expostas e erosões ativas; movimentos projetados para via pública.**

**Visada característica de área onde há talude adjunto a via pública com feições erosivas e tombamento de espécies arbóreas voltadas para a estrada.**
