## ABRIL DE 2022 ATENDIMENTOS EMERGENCIAIS EM PETRÓPOLIS

### Deslizamentos encosta Servidão Carlos Matos - Floresta

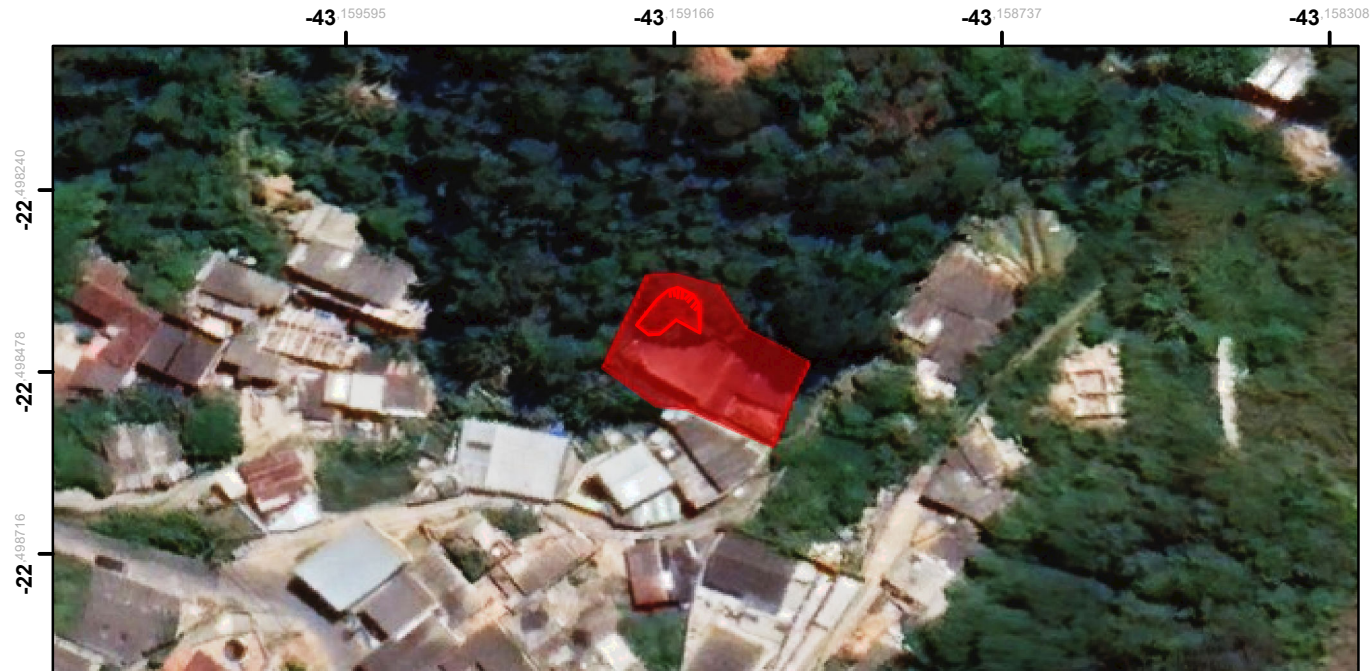
Ocorrência de deslizamento planar localizado na rua Henrique Paixão, Servidão Carlos Matos, casa próximo ao número 07. Em vistoria realizada no dia 18/04/22, foi analisado a encosta a montante do imóvel de dois andares, que foi atingido pelo movimento de massa constituído de solo, blocos e vegetação. A cicatriz dessa ocorrência se estende lateralmente cerca de cinco metros para os fundos da residência e altura de oito metros, em terreno com vegetação de médio a alto porte. Embora o material transportado tenha alcançado os fundos do imóvel, não foram observadas trincas e rachaduras no terreno e na construção. Não houve vítimas. O polígono de risco remanescente inclui toda área visitada que poderá ser atingida em novos eventos.

- Crista Cicatriz
- Alcance do Deslizamento
- Risco Remanescente
