# Nao Ocorrencia - Mapeamento Petropolis

**Mapeamento Petrópolis**

**Rua Agnello Barreiras, 625 - Servidão Cantinho da Paz**

**Vista Alegre**

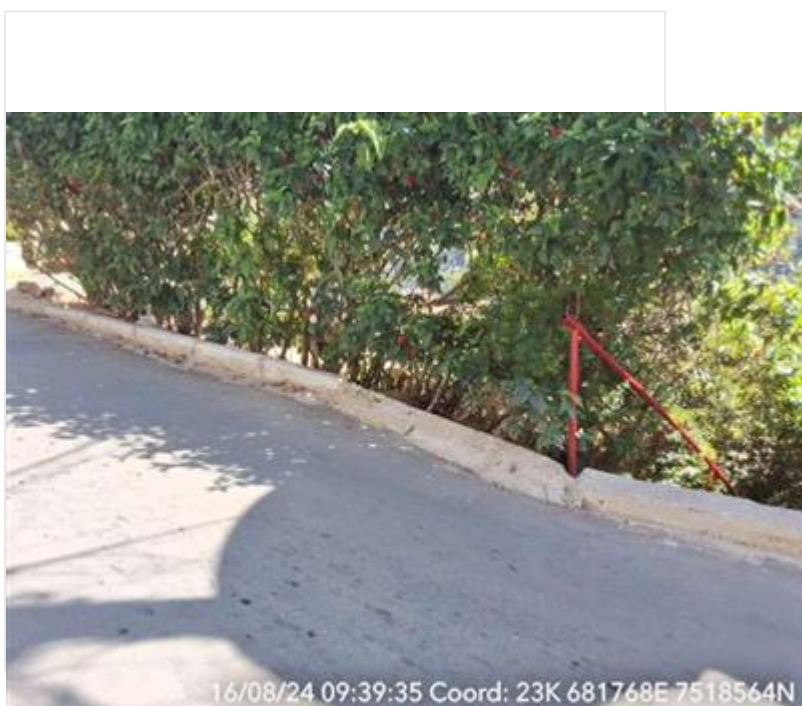
Foto1

**Área de escoamento de água por não ter sistema de drenagem superficial na via. Foi observado uma pequena mobilização de material de aterro e construção civil que não se configura como risco geológico**

### Desvio do escoamento

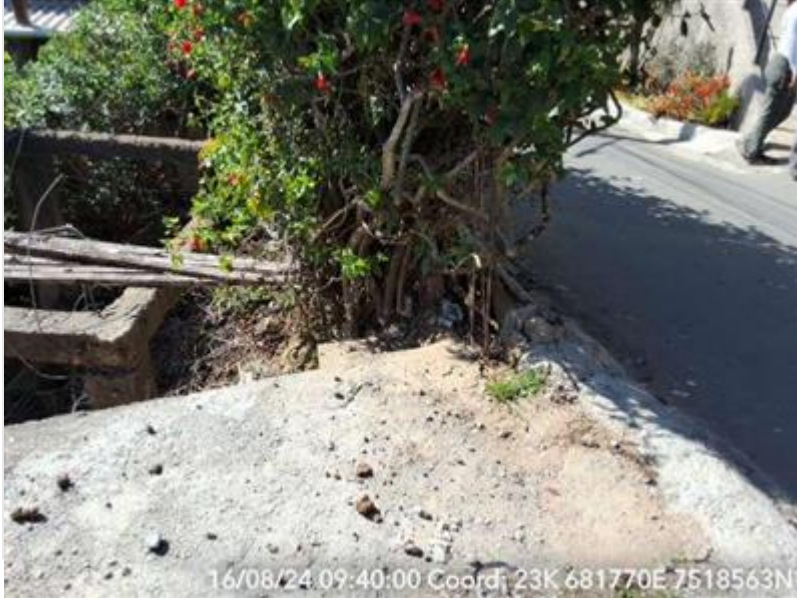
Foto2

### Mobilização de material de estrutura
