Ocorrência de deslizamentos planares localizados na rua Vital Brasil, próximo ao ponto final do ônibus.

#### ABRIL DE 2022 ATENDIMENTOS EMERGENCIAIS EM PETRÓPOLIS

##### Deslizamentos encosta da Rua Vital Brasil - Siméria - Petrópolis

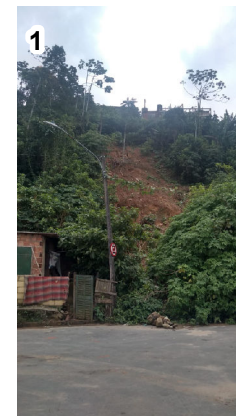
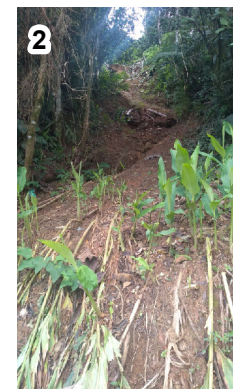
(1) Ocorrência de deslizamento planar que ocorreu à montante da rua Vital Brasil, em frente ao campo de futebol. Em vistoria realizada no dia 18/04/22, foi observado que o deslizamento alcançou próximo aos fundos dos imóveis localizados à jusante da encosta. A cicatriz dessa ocorrência se estende em 10 metros na base e aproximadamente 12 metros. A encosta onde houve a ruptura é composta por vegetação de meio porte e bananeiras. A área atingida apresenta movimentos pretéritos ocorridos em 2013, onde alguns imóveis foram atingidos. Na crista do talude há diversos imóveis, mas os mesmos não foram atingidos por esse processo descrito. Não houve vítimas.

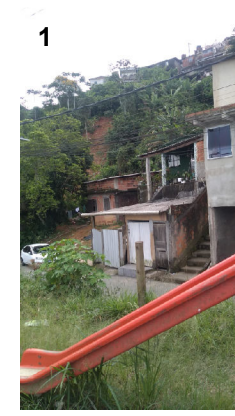
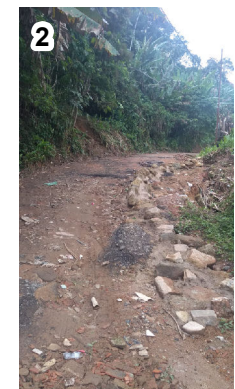
(2) Ocorrência de deslizamento que deu início na encosta à montante da rua, em frente da oficina. O movimento atingiu a rua se estendendo a jusante da mesma. O deslizamento com altura de aproximadamente 15 metros em relação a rua e dois metros de extensão encaixada em linha de drenagem. Não foi possível observar a totalidade do alcance do deslizamento devido à dificuldade do acesso da encosta a jusante da rua. O material transportado constituído por solo, blocos e vegetação de médio a alto porte, obstruiu a via que já se encontra com acesso liberado. Não houve vítimas.

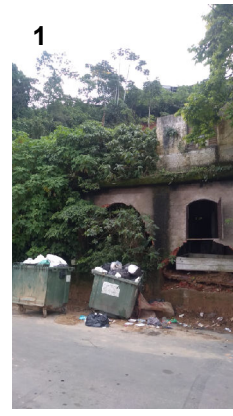
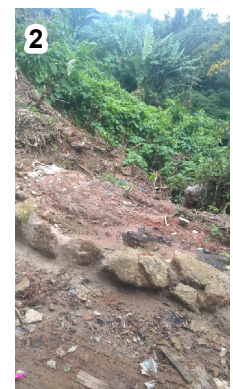
(3) Ocorrência de deslizamento que ocorreu na lateral do imóvel que está localizado ao lado da oficina e à jusante do campo de futebol. O movimento de massa apresenta extensão de aproximadamente 24 metros e ocorreu a jusante da residência, com inclinação de aprox. 45°. Não foi possível observar se há trincas no terreno e/ou no imóvel. Encosta composta por vegetação de médio porte. Não houve vítimas.
