**Thalweg Tecnologia e Serviços de Geotecnia**  
Cartografia de Risco a Escorregamentos em Encostas  
do Município de Petrópolis

FICHA DE CAMPO

**Rua Carvalho Junior, 1100**

**Correas**

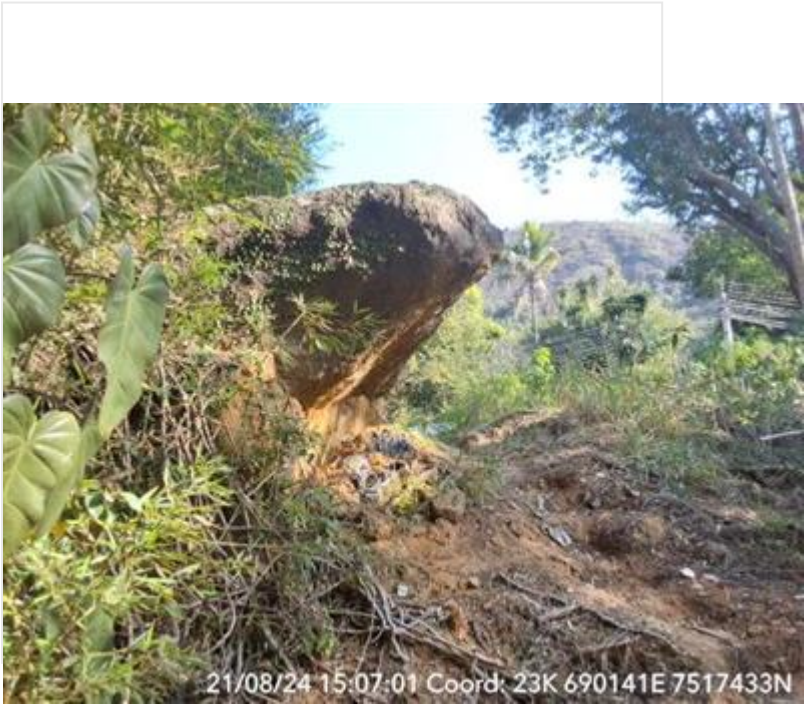
Foto1

Referente a dois pontos. Bloco descalçado em terreno vizinho a condominio. Direção de provavel movimentação contraria ao condominio.

**Bloco observado na area**
