# Thalweg Tecnologia e Serviços de Geotecnia

Cartografia de Risco a Escorregamentos em Encostas  
do Município de Petrópolis

## FICHA DE CAMPO

**Mapeamento Petrópolis**

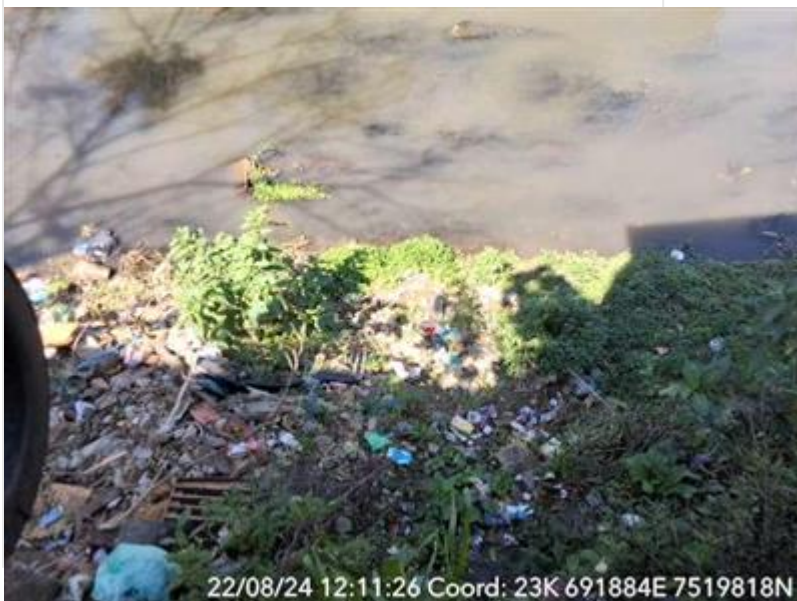
Foto1

**Relacionado com processos hidrológicos e solapamento de margem. Competencia do INEA.**

**Muito lixo nas margens, relato de morador diz que quando chove a agua sobe mais de um metro na casa.**
