Thalweg Tecnologia e Serviços de Geotecnia  
Cartografia de Risco a Escorregamentos em Encostas  
do Município de Petrópolis

FICHA DE CAMPO

**Mapeamento Petrópolis**

**Nogueira**

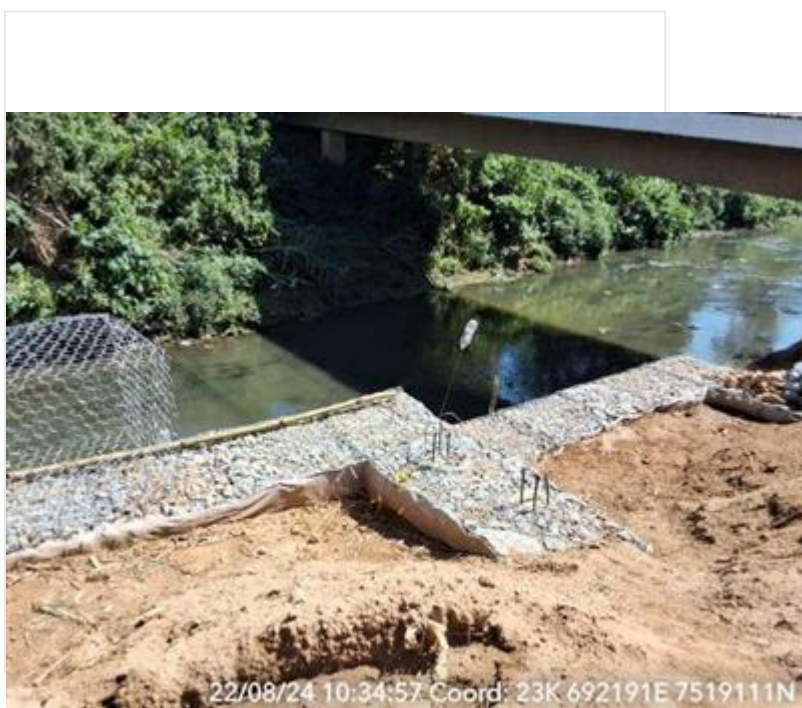
Foto1

**Foi relatado que nas chuvas de 2022, o rio Piabanha teve alta vazão, com enxurrada, afetando a margem fluvial. Foi observado no local a realização de obra geotecnica (muro de gabião).**

**Obra geotecnica no local do ponto de ocorrencia.**

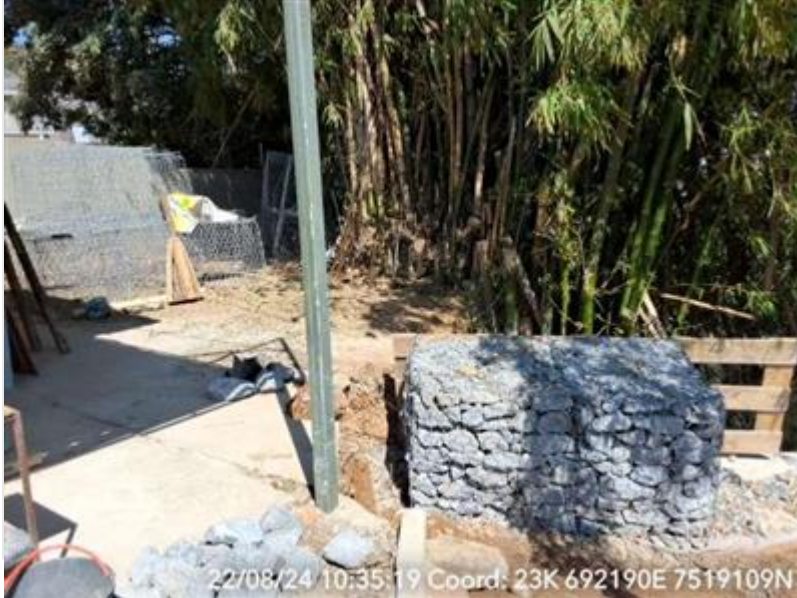
Foto2

**Imóvel de materiais de construção proximo a margem fluvial.**
