**Thalweg Tecnologia e Serviços de Geotecnia**  
Cartografia de Risco a Escorregamentos em Encostas  
do Município de Petrópolis

**FICHA DE CAMPO**

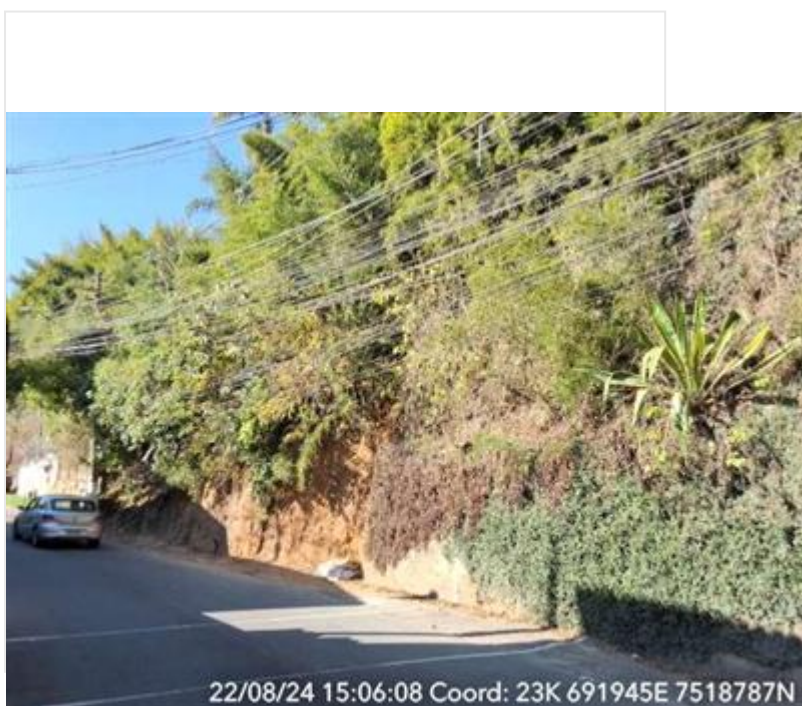
Foto1

Foi observado mobilização de material sob a via. O imóvel a montante, no qual não conseguimos acessar, está a cerca de 2m do talude. Morador relatou preocupação com a queda de árvore sob a fiação.

**Talude de corte com mobilização de material sob a rua.**

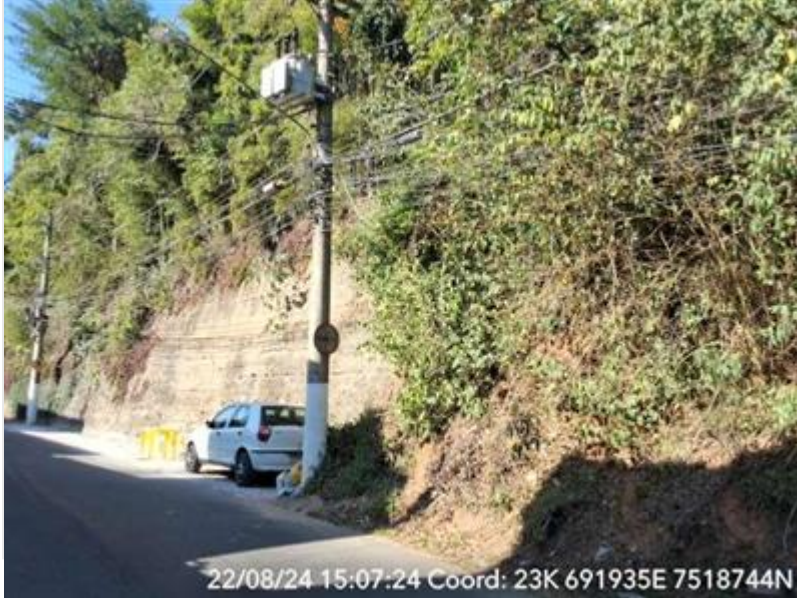
Foto2

**Visada dos 2 pontos de ocorrencia da defesa civil.**
