# Nao Ocorrencia - Mapeamento Petropolis

**Mapeamento Petrópolis**

**Estrada Almirante Paulo Meira, 1800**

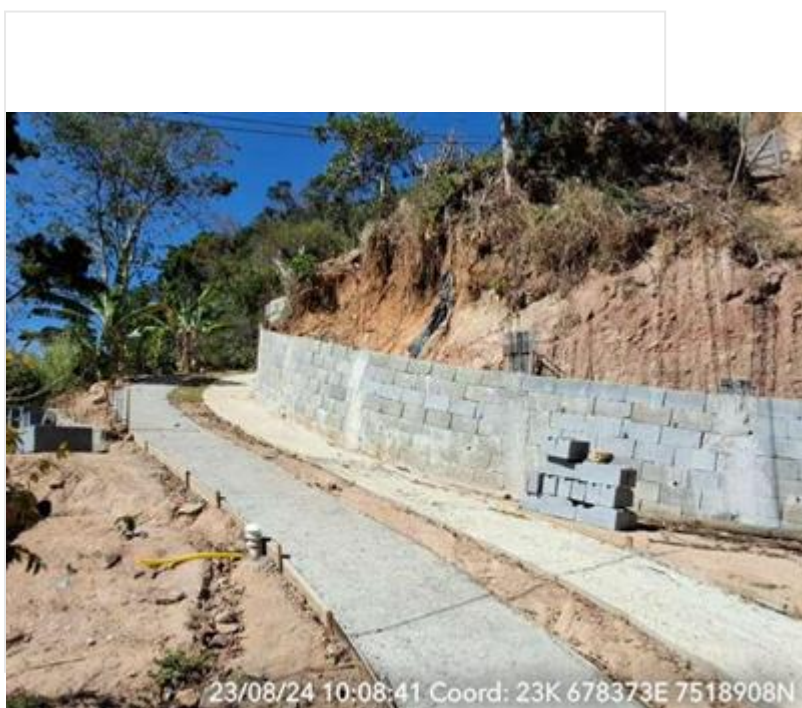
Foto1

**No local foi encontrada uma obra em torno de um talude de corte situado na subida do terreno. Apresentando apenas feições erosivas, não há risco geológico relevante aos locais.**

**Visada frontal do muro em construção no terreno visitado.**

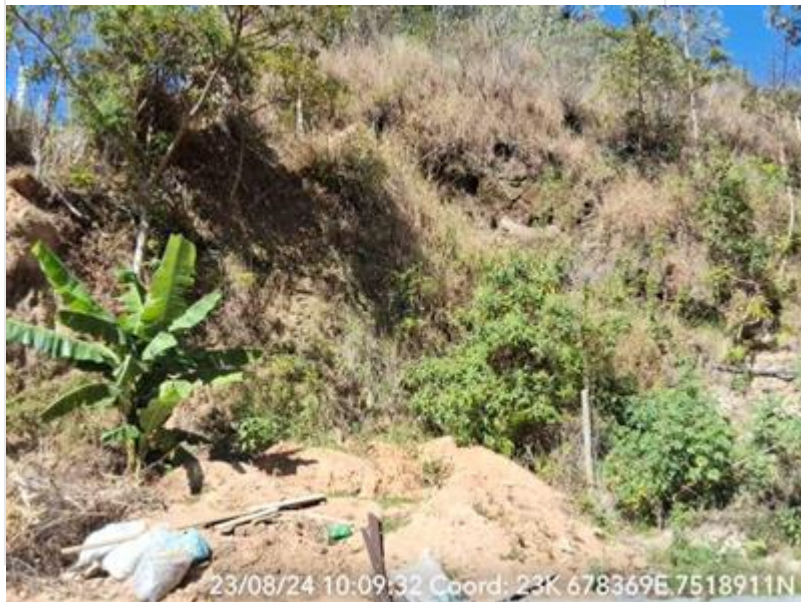
Foto2

**Visada frontal do mesmo talude que teve mobilização em meados de 2010 obstruindo parcialmente a passagem dos moradores vizinhos, sem no entanto atingir qualquer residencia.**
