# Nao Ocorrencia - Mapeamento Petropolis

**Mapeamento Petrópolis**

**Rua João Ézio Caldara 760**

**Cascatinha**

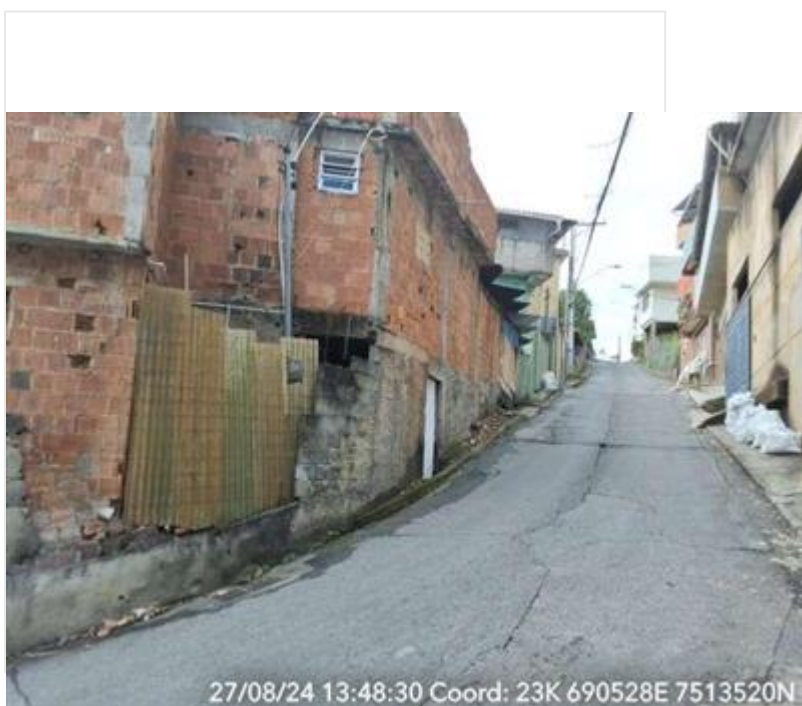
Foto1

**Visada da rua.**

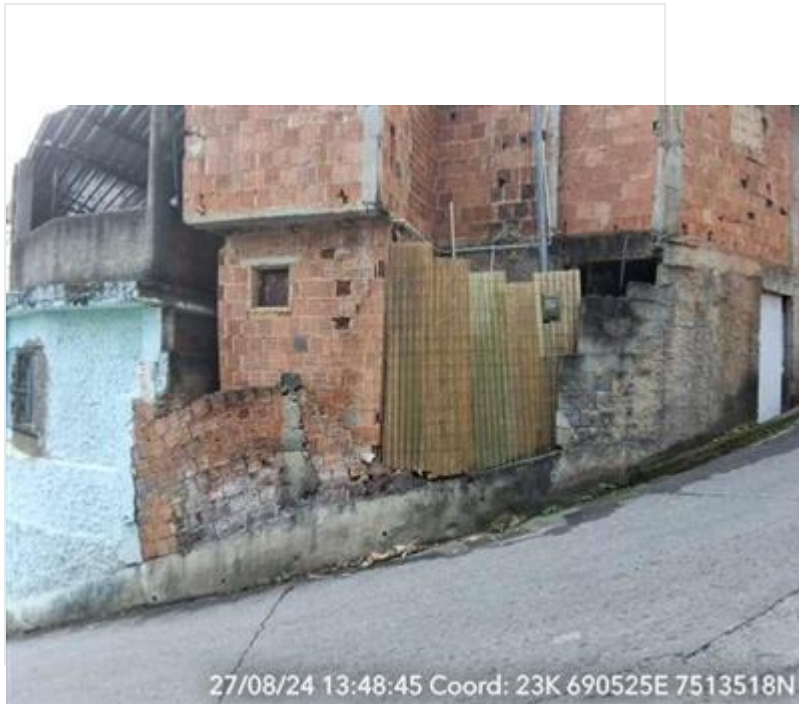
Foto2

**Local da ocorrencia da defesa civil sem indícios ou evidencias de sofrer com movimentos de massa.  
Aparente queda de muro por questões estruturais**

**Desabamento parcial do muro.**
