Thalweg Tecnologia e Serviços de Geotecnia  
Cartografia de Risco a Escorregamentos em Encostas  
do Município de Petrópolis

FICHA DE CAMPO

**Rua Dr Arthur Cruz S/N, Comunidade Vitória**

**Duarte da Silveira**

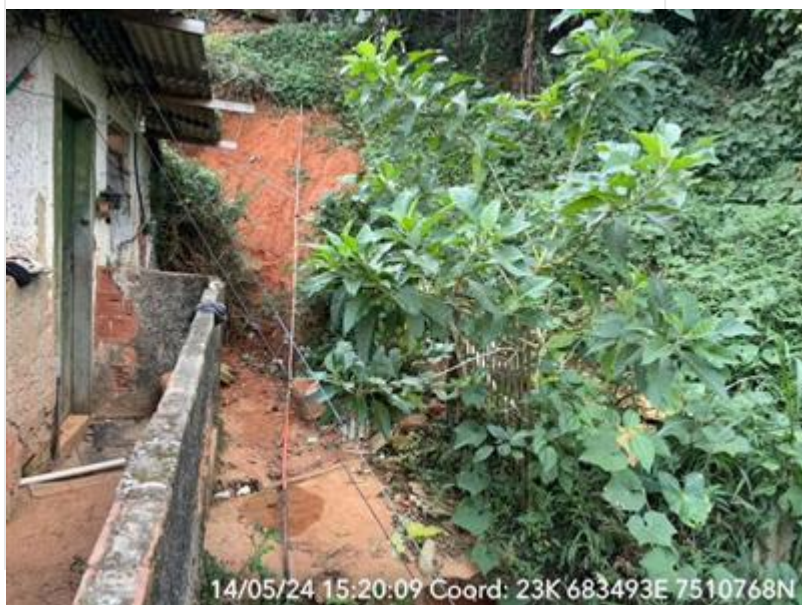
Foto1

**Deslizamento planar com 6m de altura, atingiu os fundos da casa, queda de patamar, muita tubulação exposta, casa a montante e jusante interditadas. Recomenda Mapeamento (risco alto)**

Descrição da foto1

**Plano**

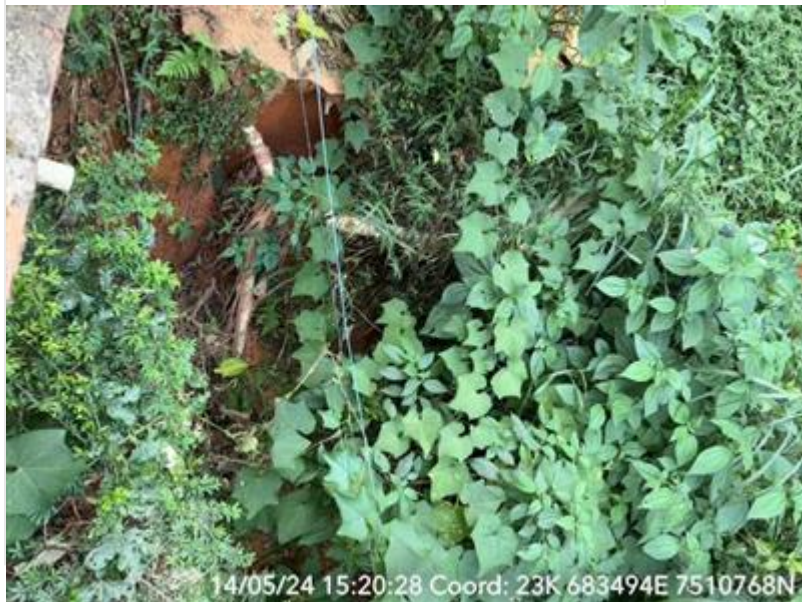
Foto2

Descrição da foto2

**Tubulação exposta na lateral**
