**Thalweg Tecnologia e Serviços de Geotecnia**  
Cartografia de Risco a Escorregamentos em Encostas  
do Município de Petrópolis

**FICHA DE CAMPO**

**RUA LUIZ WINTER, S/N, fundos da creche e em frente à oficina do Rogério**

**Duarte da Silveira**

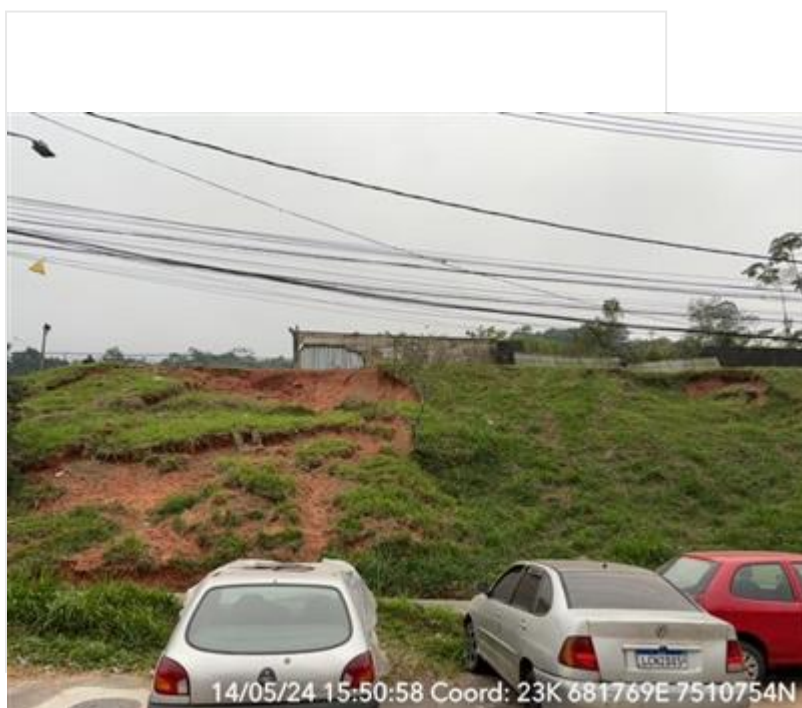
Foto1

**Deslizamentos planares rasos conjugado com rastejo, presença de degraus de abatimento. Sem atingimento/alcance de moradias, atingimento de via**

**Plano de ruptura**
