ATENDIMENTOS EMERGENCIAIS EM PETROPOLIS

ABRIL DE 2022

Deslizamento Planar - Servidão José Prata, Simeria

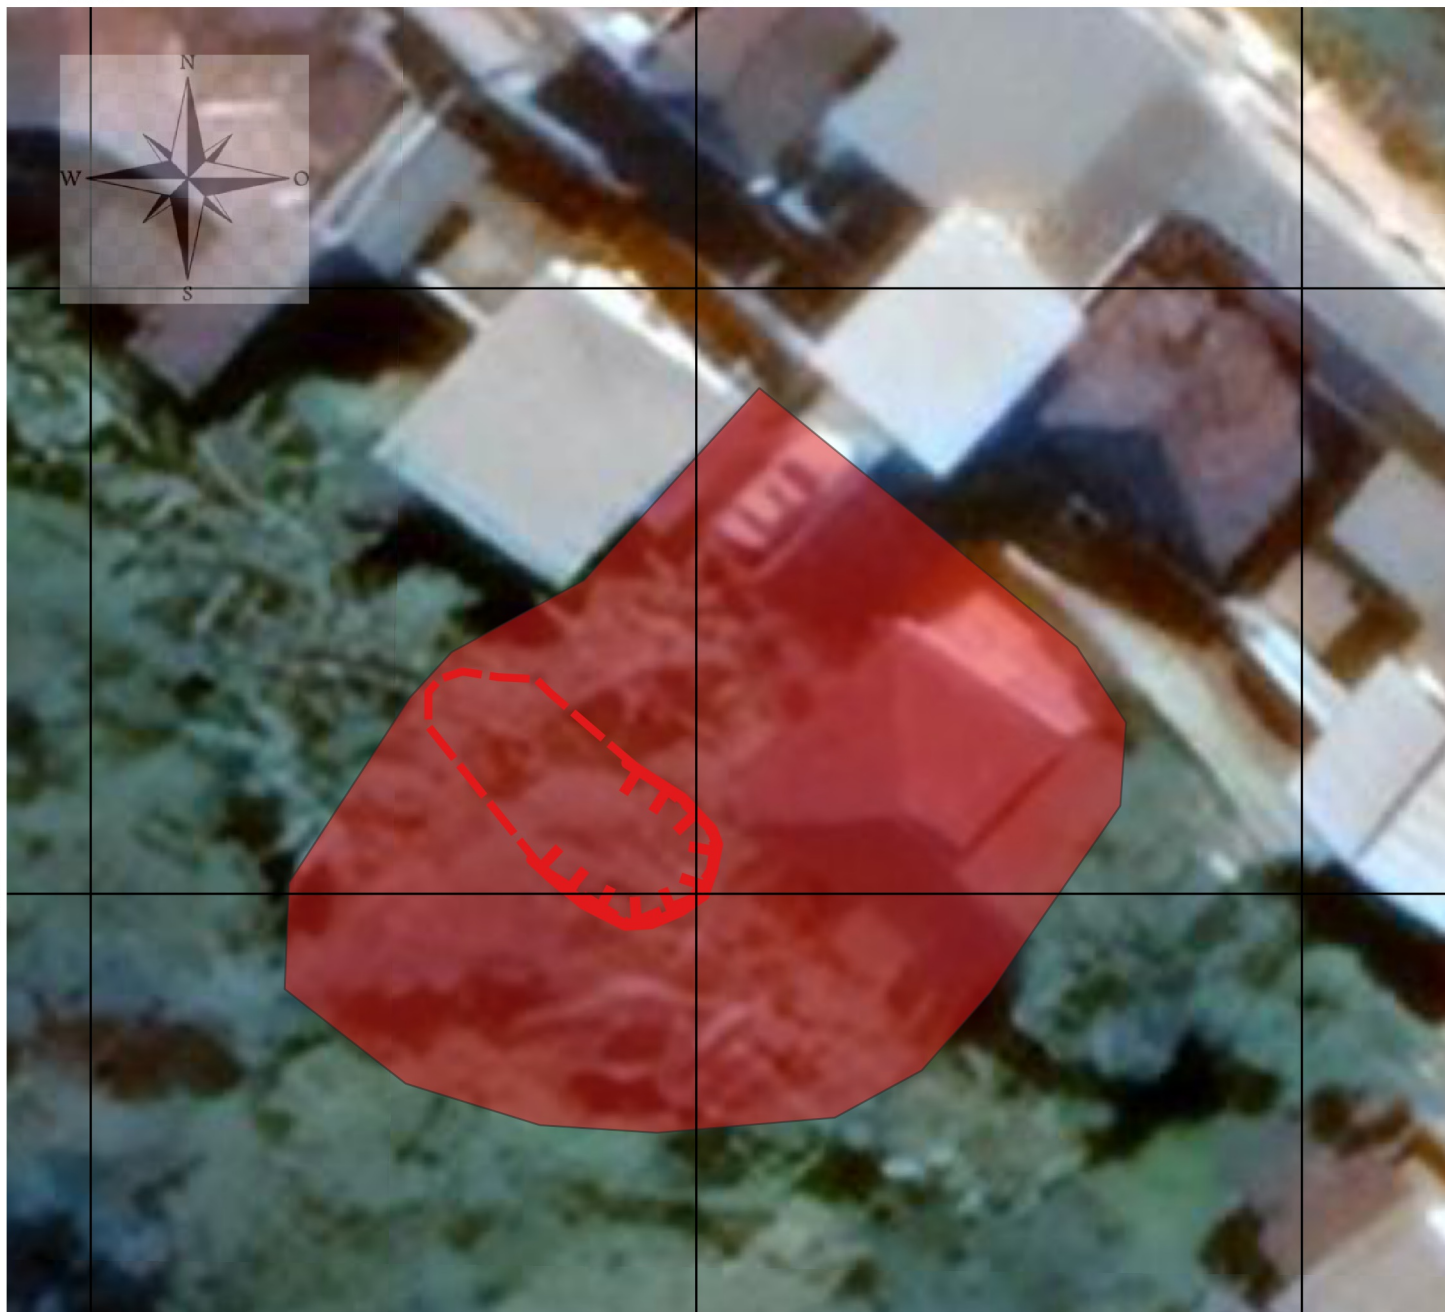
Cicatriz de deslizamento

Delimitação da área de risco remanescente

Alcance do deslizamento

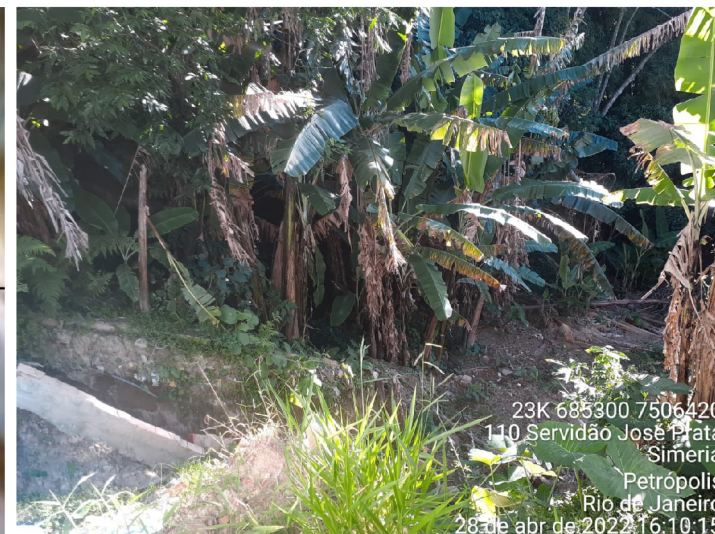
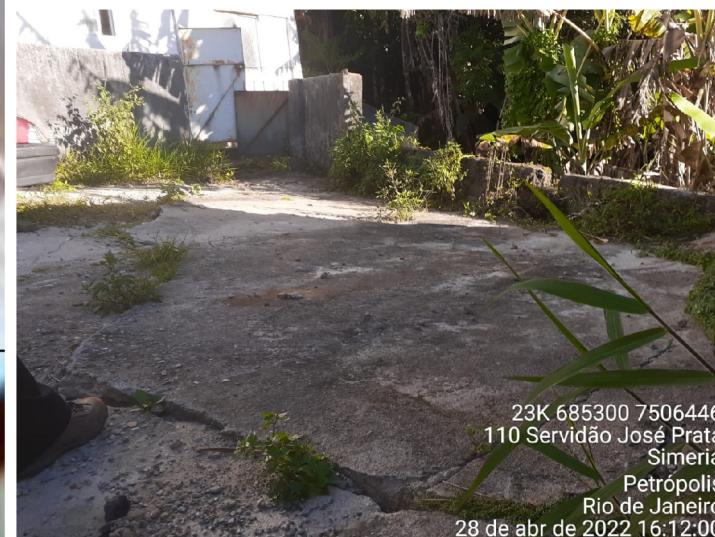
No dia 28 de abril de 2022 foi realizada uma vistoria na Rua da Servidão José Prata, Simeria, nesta, foi verificado uma ocorrência de um deslizamento planar.

A ruptura de deslizamento é dimensionada em 5,5 metros de comprimento, 5 metros de largura, 3 metros de profundidade em 84 graus de inclinação.

Informa-se que a casa 176 situa-se a uma distância nula do referido rompimento de solo. Além desta, nota-se ainda mais uma casa na base do terreno em que ocorreu o deslizamento em questão.
