# Nao Ocorrencia - Mapeamento Petropolis

**Mapeamento Petrópolis**

**Caminho da Ladeira, 208**

**Boa Vista**

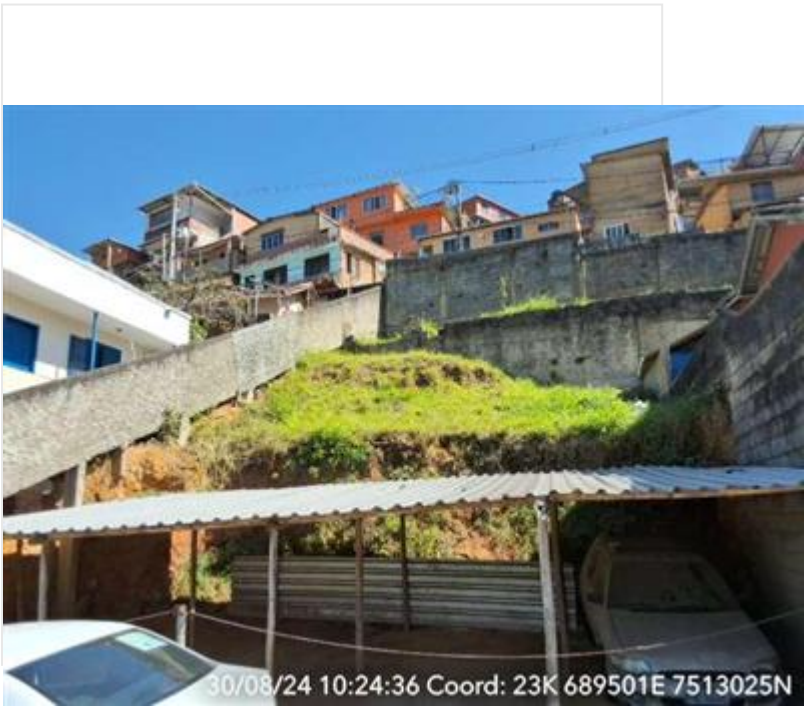
Foto1

Referente a 2 pontos: Casas de boa estrutura sem encosta próxima, entre as casas há um talude com processo erosivo avançado mas que não trás risco as moradias

**Talude de corte entre as casas**
